Le Pigeonnier de Nibouzou

Par André de Ravignan et Georges Cosnier

Description de l'état actuel : l'extérieur

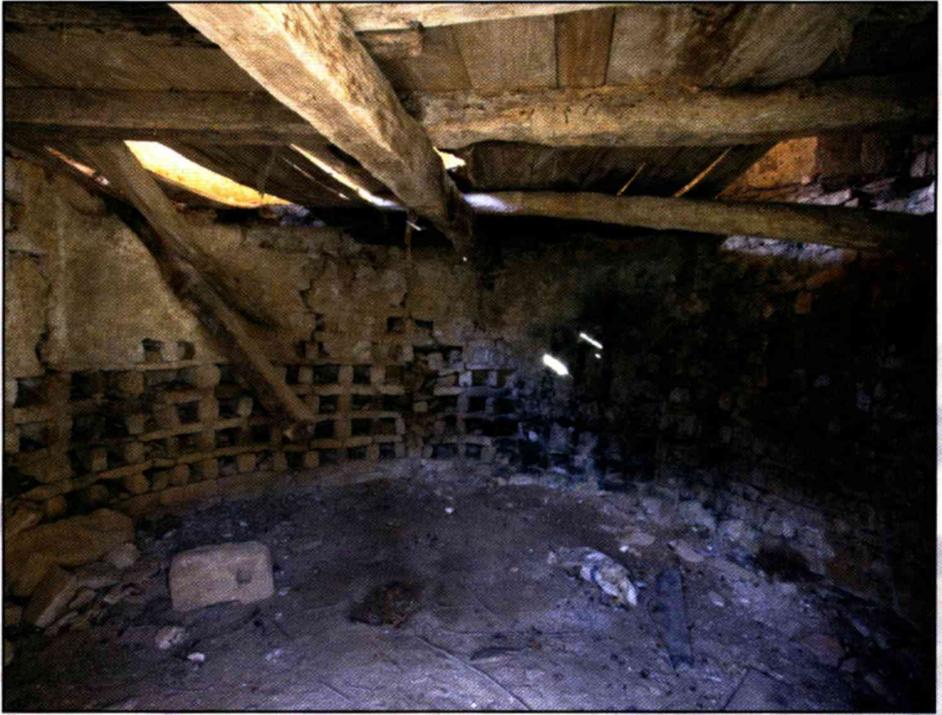
Rez-de-Chaussée

Niveau au sol - salle basse semi enterrée : on y pénètre par une porte au nord-est, le mur de moëllons extérieur est entièrement doublé par une curieuse structure en nids d'abeilles sur une épaisseur de 40 cm. Cette résille est formée de dalles horizontales de 10 cm d'épaisseur environ, calées sur des boutisses horizontales de section 12 x 12. Tout cet appareillage remarquable paraît monté calé à sec et sans mortier.

Les alvéoles rectangulaires (17 x 17 cm) relativement régulières forment autant de « boulins » pour le nichage des pigeons, avec environ 400 niches sur ce niveau.

Ces niches semblent avoir été bouchées à une époque plus récente - en partie du moins - par des gravats au mortier bâtard pour

donner un aspect lisse à la paroi de cette salle basse. L'ensemble est assez bien conservé, n'étaient les fissures verticales, l'une au nord, et trois en façade sud, qui suivent les joints des pierres, notamment entre les fenêtres côté sud-est.

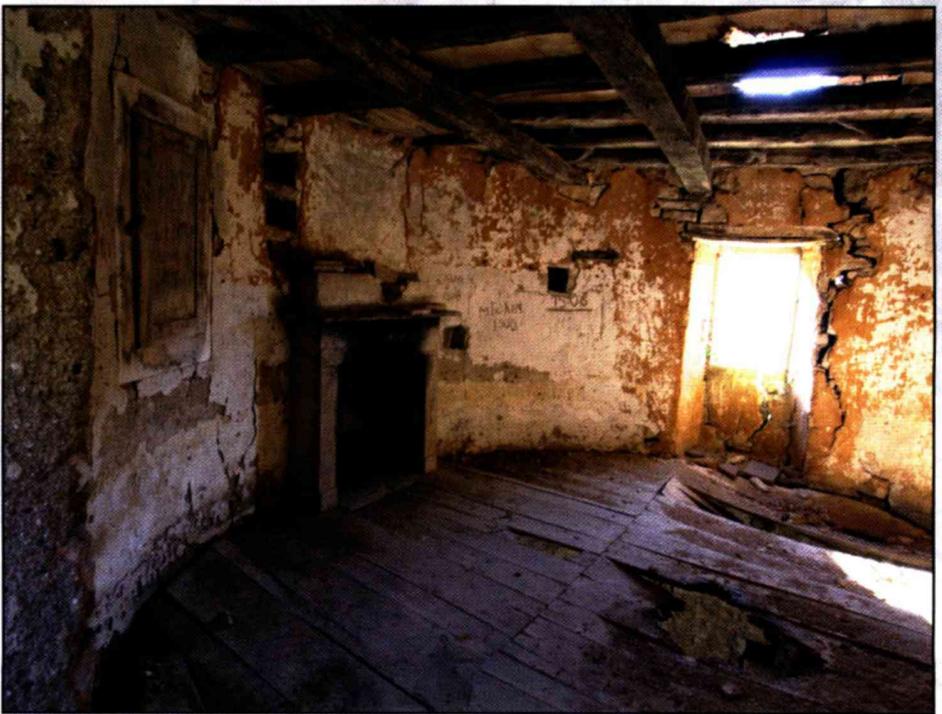
Niveau 1 – Étage sur plancher - accès par porte nord-est. L'accès arrière est de plain-pied compte tenu du niveau du terrain avoisinant. Une grande fenêtre en encoignure s'ouvre au sud-est. La salle paraît avoir été aménagée sommairement comme séjour, avec une cheminée à cadre et linteau de bois et un conduit de fumée fait de 2 tuiles canal traversant directement le mur. Des sondages et examens complémentaires seront nécessaires pour vérifier si la résille de boulins se prolonge à ce niveau et au dessus comme au niveau bas.

Le niveau 2 est accessible par une simple trémie (pour échelle de meunier). Les deux planchers niveau 1 et 2 sont en mauvais état, avec 2 ou 3 poutres et des planches pourries, particulièrement au centre, suite aux gouttières provenant de l'opercule ouvert à toutes les pluies en toiture. Deux poutres brisées et à moitié tombées restent en appui à leur ancrage dans le mur, et donnent des poussées néfastes dans le vide.

- Réparations de planchers et mesures à prendre en fonction de l'usage qui devra naturellement être défini : halte pour randonneurs, lieu de mémoire, etc. ?
