# Maison Jean RIEUX

Maison médiévale rue Cayssac

par LE MARECHAL

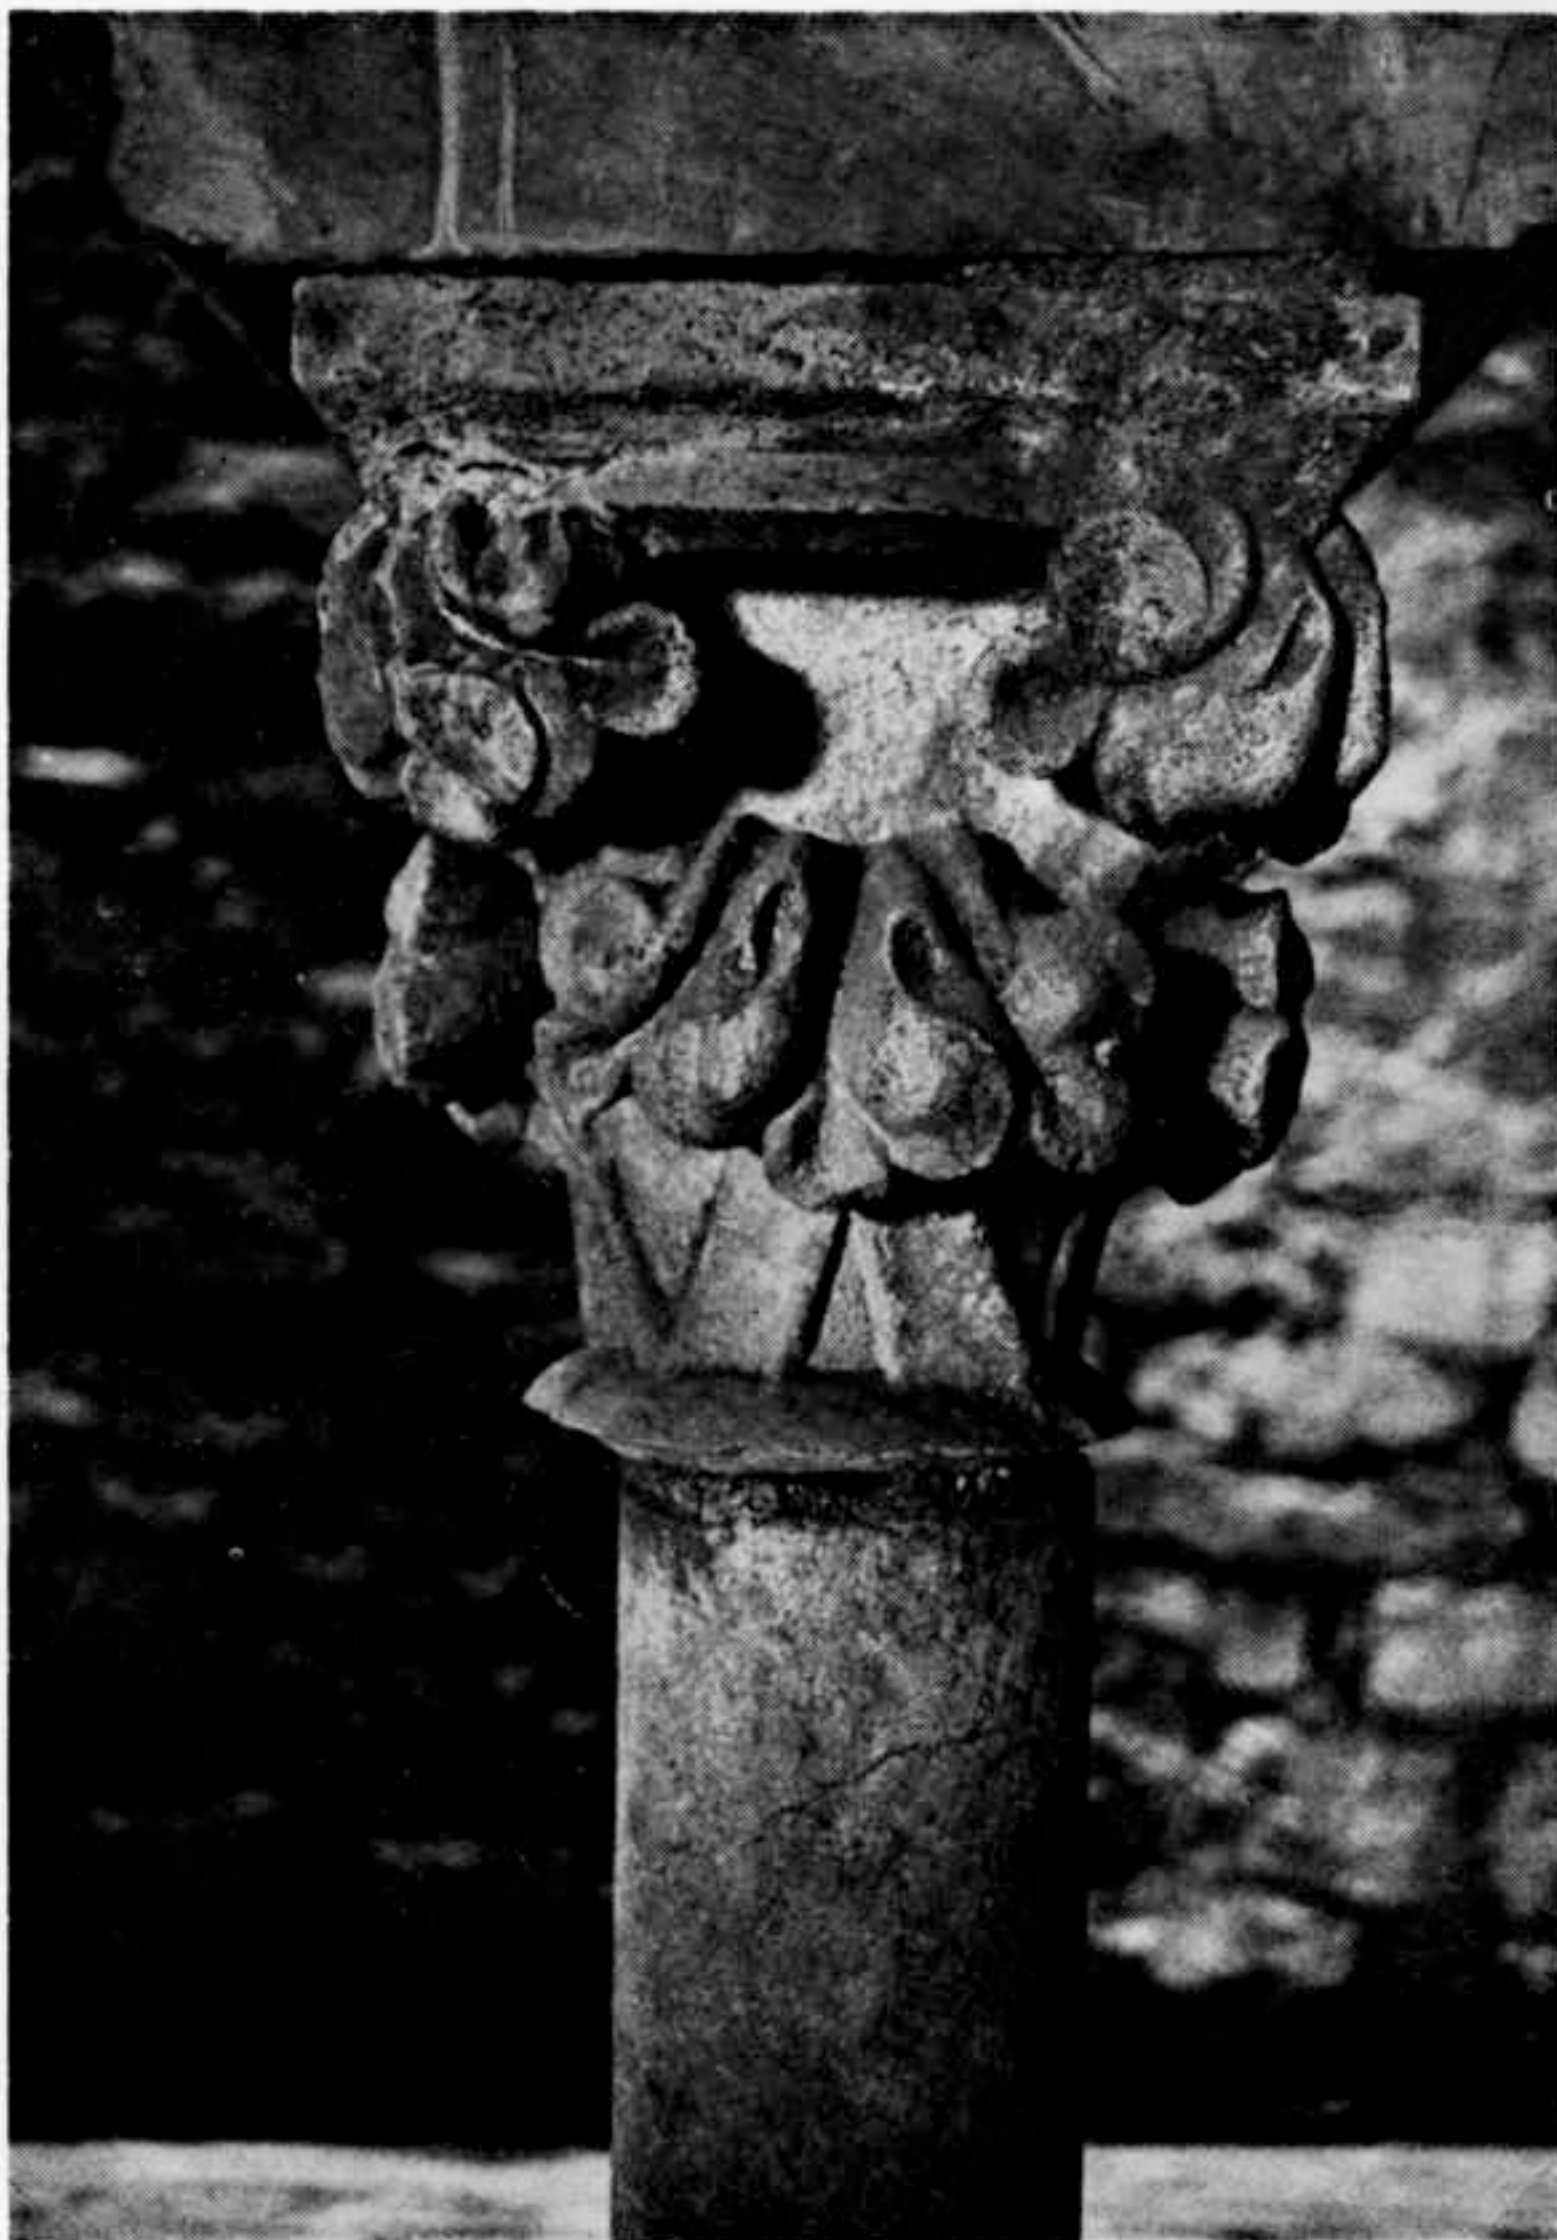
Chapiteau récemment découvert (fenêtre géminée premier étage).

La décoration de cette pièce, grâce à la qualité des enduits à la chaux, peut être en partie reconstituée. Sur le mur nord l'enduit initial fait apparaître un décor de fausse pierre à joints rouges. Le mur présente sur toute sa largeur des enduits peints de différentes époques, malheureusement dégradés. Les chapiteaux des fenêtres sont de taille très pure et datent probablement de la première période gothique (1210-1220). L'oculus est de forme losangée.
