Maillolong

Un site gallo-romain

par Denis Ferté

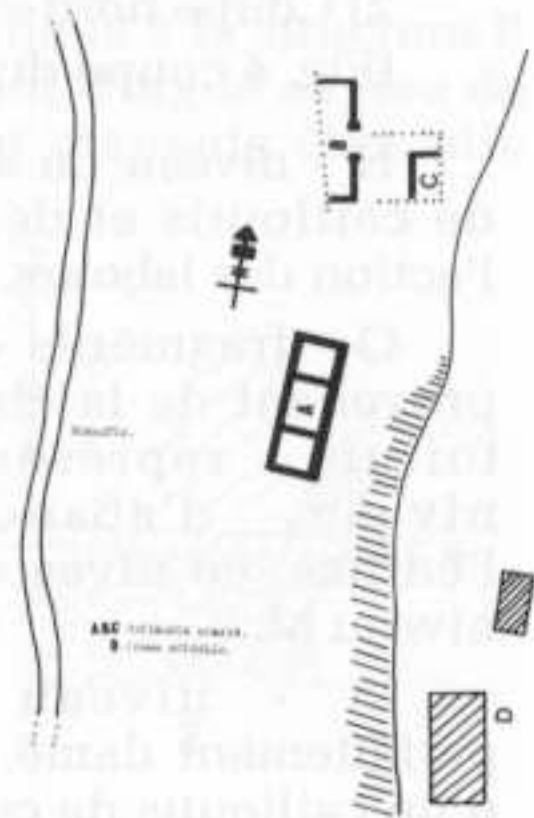
Fig. 2 - Plan de masse

Un grand bâtiment (A) a été dégagé lors de ces travaux. Fondation de forme rectangulaire, séparée par deux cloisons formant trois pièces. Orienté nord-sud dans l'axe de la longueur. Nous n'avons pas d'informations concernant les dimensions de ce grand bâtiment, la parcelle ayant été remise en culture après les travaux de

drainage. Dimensions : environ 20 m de long sur 10 m de large (Fig 2, plan de masse).

(B et C.) départ de deux bâtiments annexes. La présence en surface sur le site de nombreux fragments de céramiques sigille, tégulas, imbrex, pesons de tissage faisait présager une occupation romaine.

Position respective des deux départs de bâtiments B et C du plan de masse fig. 2

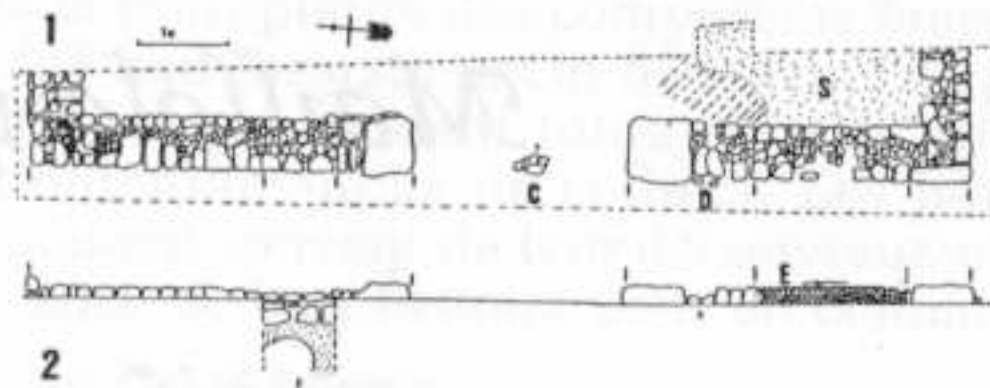
Fig. 3 - bâtiment B

1) Vue en plan

Départ de bâtiment, avec entrée orientée à l'est. L'entrée (C) large de 2,4 m est composée de deux blocs de fondation pouvant à l'origine supporter des pilastres en pierres.

Dimension du bâtiment nord-sud, 10,5 m. Largeur des fondations 55 à 60 cm. Fondations composées de blocs taillés grossièrement, liées par un mortier de chaux. Le centre de la fondation étant rempli par un cailloutis lié à l'argile.

En (D) on observe le départ d'un caniveau qui devait longer la façade est. En (K) un niveau de destruction, tuiles, niveau de sol extérieur. Il n'est pas à exclure que cette entrée est, pouvait être prolongée par un auvent-façade, supporté par des pieux en bois ou pierre. Au milieu de l'entrée, la présence de trois pierres, liées à l'argile et parfaitement disposées fait penser à une entrée pavée, ce pavement étant au même niveau que le niveau interne de sol observé (S).

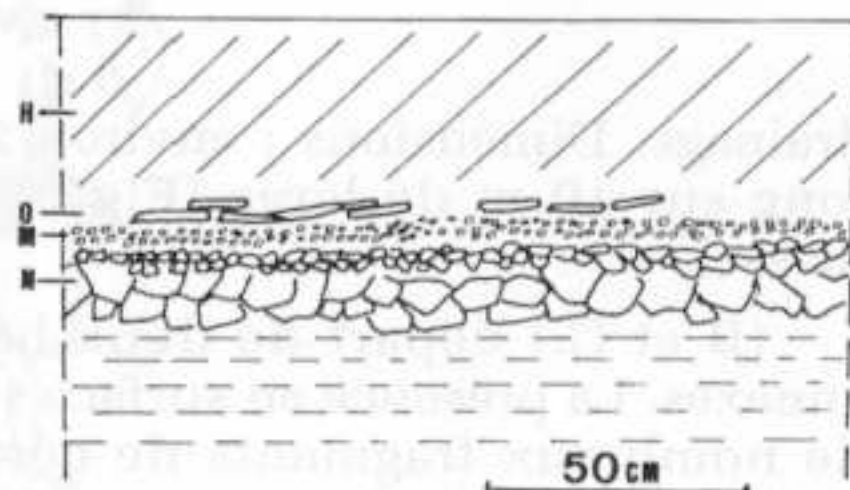
Fig. 4 - Coupe du niveau de sol

2) Coupe nord-sud en (E) niveau de sol interne (Fig. 4 coupe du niveau de sol S)

H - niveau de sol actuel en culture, terre, forte proportion de cailloutis et débris de tegula, remontés à la surface par l'action des labours.

O - fragments de tegula provenant de la chute de la toiture, représentant le niveau d'abandon de l'édifice, ce niveau scelle le niveau M.

M - niveau de sol parfaitement damé, composé d'un cailloutis de calcaire, lié de chaux, d'environ 2 à 3 cm d'épaisseur. On remarque sur

ce niveau, quelques adhérences de mortier faisant penser à un revêtement soit de chaux talochée ou un pavement de dalles et carreaux d'argile.

N - support du niveau M, composé de gros cailloutis de 5 à 8 cm de section. Ce niveau représente la base de fondation du niveau M.

A noter le niveau M est pratiquement au niveau des fondations arasées.

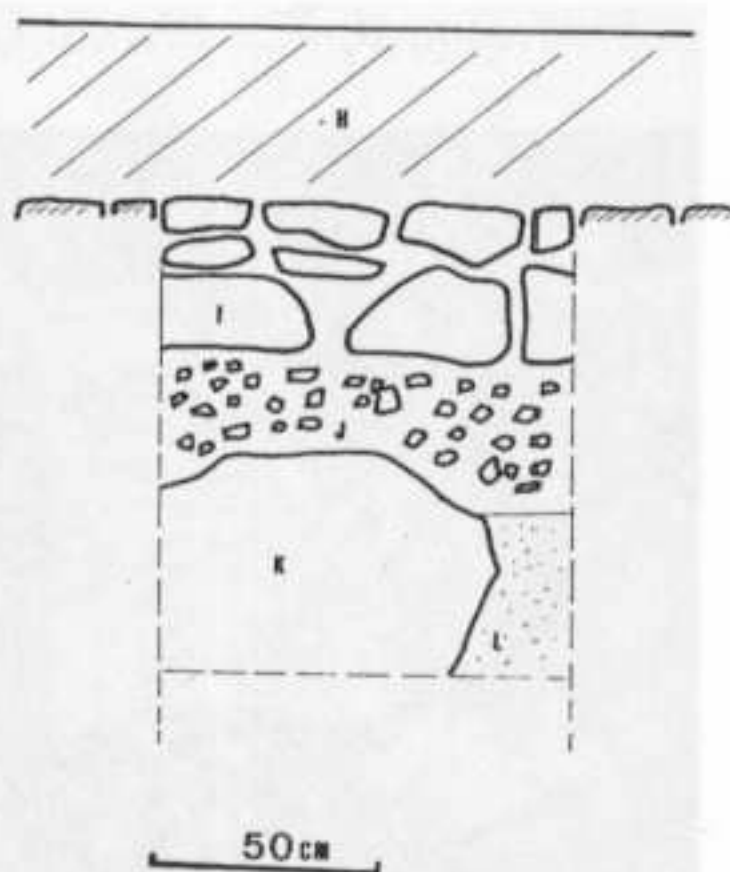
Fig. 5 - Coupe des fondations du bâtiment B

(Fig. 5 coupe des fondations du bâtiment B) Fig. 3 (2 F)

H - Niveau de sol actuel

I - fondation formée de blocs de diverses tailles, reliés par un mortier de chaux

J - niveau de terre et cailloux, support de la fondation I

K - bloc de pierre originel

L - argile compacte.

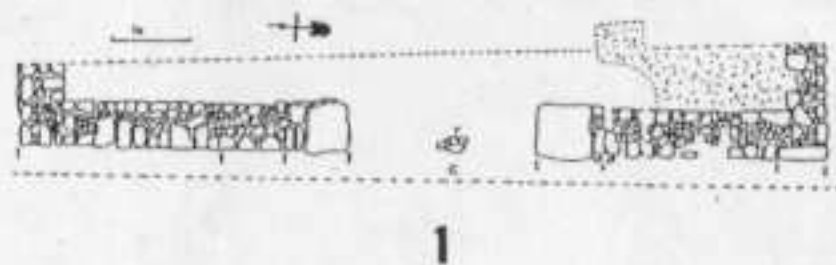
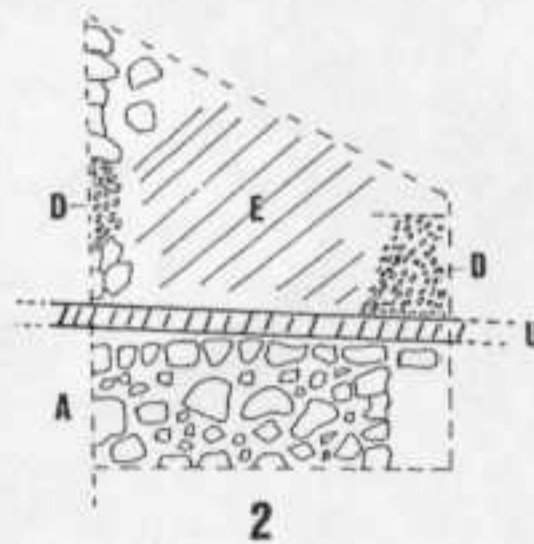
Fig. 6 - Position respective des deux départs de bâtiments B et C du plan de masse

(Fig. 6) 1 et 2

2 : relevé en plan de la structure C

A - fondation de blocs de pierres, identique à la structure B sauf que celle-ci est appareillée avec un liant d'argile au lieu de mortier de chaux. Cette structure est en mauvais état, elle semble avoir été perturbée après l'abandon du site

D - niveau de sol, reste en place

U - tranchée de drainage de 1994

E - partie détruite par les labours.

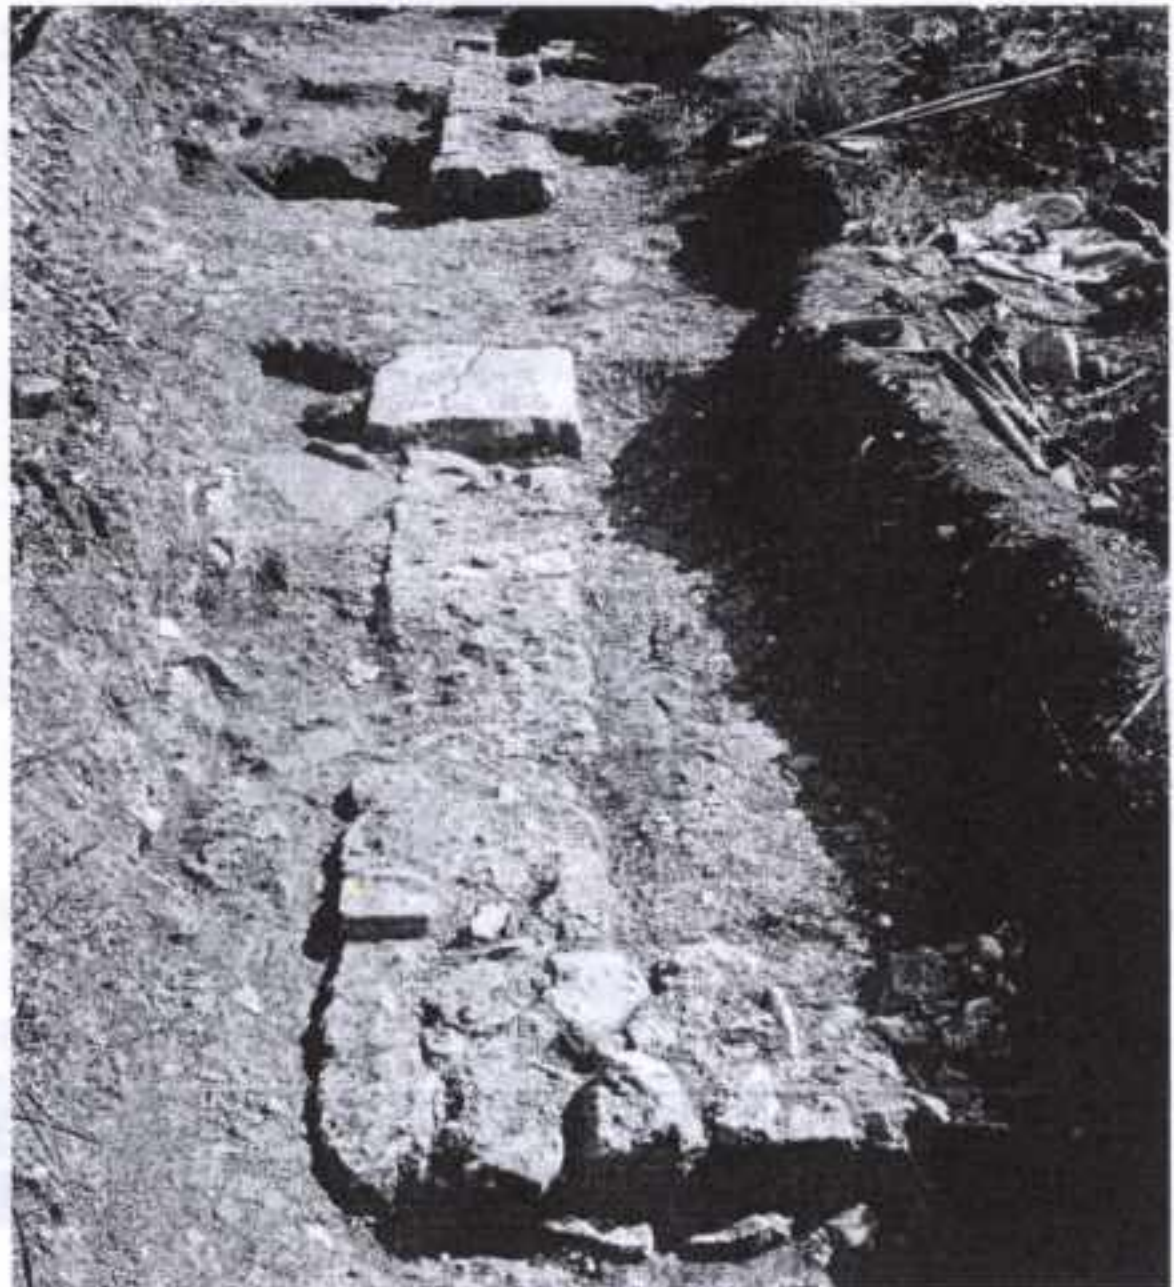
*Fondation de
mur bâtiment B
(vue angle nord)*
