# Les principales caractéristiques de l'architecture civile de Saint-Antonin-Noble-Val.

Par Cécile RIVALS

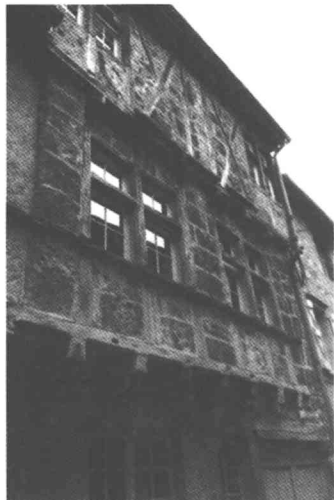
Figure 2

Fig. 2 : maison du XV<sup>ème</sup> siècle en pan-de-bois à remplissage de tuf dans la rue Droite

Plusieurs types de mise en œuvre coexistent à Saint-Antonin-Noble-Val. La technique du pan-de-bois était réservée aux étages en encorbellement au-dessus d'un rez-de-chaussée maçonné (fig. 2).

Les matériaux de remplissage utilisés étaient soit du tuf, soit du torchis. L'usage de la brique correspond exclusivement à des remaniements postérieurs au XVII<sup>ème</sup> siècle. Le pan-de-bois était utilisé aussi bien pour les façades principales, que pour les façades secondaires.

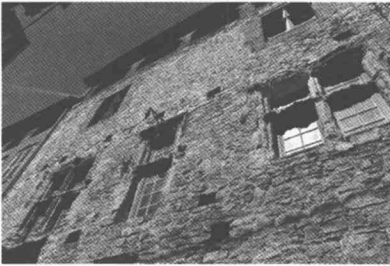
Figure 4

Fig. 4 : maison des XV<sup>ème</sup>-XVI<sup>ème</sup> siècles en moellons dans la rue de l'Église

En ce qui concerne les édifices maçonnés, on note une distinction très nette dans les techniques constructives utilisées avant et après la guerre de Cent Ans. Aux XII<sup>ème</sup>, XIII<sup>ème</sup> et XIV<sup>ème</sup> siècles, l'appareil de pierre de taille calcaire à joints fins (fig. 3) coexistait avec l'utilisation de moellons calcaire équarris régulièrement assisés. À partir du XV<sup>ème</sup> siècle, le moyen appareil fut abandonné au profit du seul usage de moellons équarris (fig. 4). La pierre de taille n'était alors utilisée que pour les ouvertures et les chaînes d'angle. Les façades construites en moellons pouvaient recevoir un enduit.

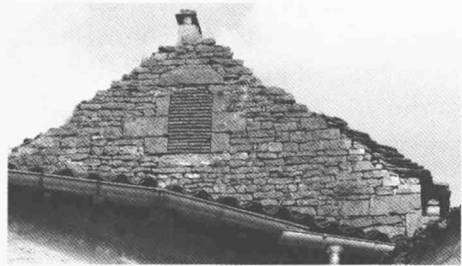
Figure 5

Fig. 5 : vestiges d'une toiture en lauzes dans la rue de la Bride

L'ensemble des couvertures des maisons saint-antoninoises est constitué par des structures de bois. Ces charpentes sont portées par les murs et parfois complétés par des supports isolés. Actuellement l'ensemble des toitures de Saint-Antonin-Noble-Val est en tuiles canal, mais des indices permettent d'avancer que plusieurs maisons étaient à l'origine couvertes de lauzes de calcaire (fig. 5). Par ailleurs, une maison construite au XII<sup>ème</sup> siècle conserve les vestiges de sa couverture d'origine : des tuiles courbes reposant sur des courants plats (fig. 12), perpétuant le système des *tegulae* et *imbrices* antiques.

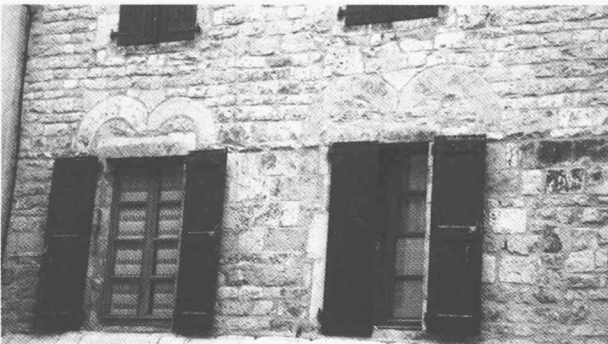
Figure 6

Fig. 6 : baies géminées à arcs monolithes sur une façade du XII<sup>ème</sup> siècle sur la place du Buoc

Les constructions antérieures au XII<sup>ème</sup> siècle n'ont pas été repérées à Saint-Antonin-Noble-Val. Cela tient certainement à un manque général de connaissance des maisons urbaines des X<sup>ème</sup> et XI<sup>ème</sup> siècles (Garrigou-Grandchamp, 2003, 75-84). Par contre plusieurs caractères architecturaux sont rattachables au XII<sup>ème</sup> siècle. C'est le cas des baies géminées couvertes d'arcs monolithes en plein cintre (fig. 6). Le plus souvent, les piédroits et les arcs sont à arêtes vives et les cordons d'appui et d'imposte ne sont pas régnants. La sculpture reste le meilleur élément de datation. Elle se répartit essentiellement sur les fenêtres et les corbeaux utilisés pour soutenir un pan-de-bois ou un avant-toit. Le vocabulaire ornemental est emprunté au répertoire de l'art roman : motifs végétaux stylisés, visages et monstres.

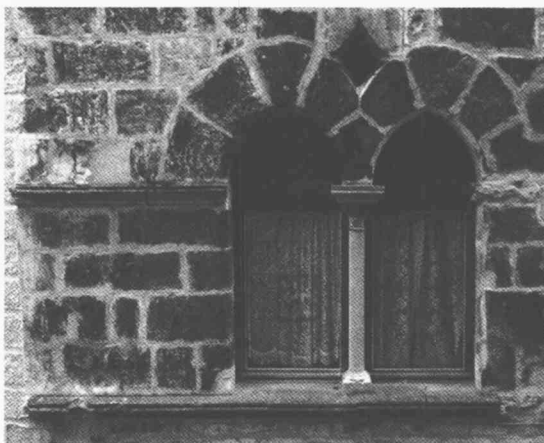
Figure 7

Fig. 7 : baie géminée au premier étage d'une maison du XIII<sup>ème</sup> siècle dans la rue de la Porte Rodanèse

Les maisons des XIII<sup>ème</sup> et XIV<sup>ème</sup> siècle présentent des caractéristiques communes dans l'organisation des façades. Les niveaux de plain-pied sont percés de grandes arcades qui se répartissent sur toute la largeur de la façade. Les étages sont éclairés par des baies géminées rapprochées (fig. 7). Des jours d'écoinçon, sous forme de losanges curvilignes, ou d'oculi à chanfrein ou triflés, apparaissent entre les arcs. Ces jours d'écoinçon recevaient très certainement un vitrage. Les cordons moulurés sur lesquels s'appuient les fenêtres structurent horizontalement la façade en délimitant les différents niveaux. Les arrière-voussures en arc surbaissé ou brisé des grandes arcades et des baies géminées portent l'essentiel du poids du mur. Cet évidemment permet l'aménagement de coussièges au niveau des fenêtres. Aux XIII<sup>ème</sup> et XIV<sup>ème</sup> siècles, les rez-de-chaussée étaient dépourvus de décor sculpté, ce que justifiait la fonction utilitaire de ce niveau. Le décor se développait prioritairement sur les étages, notamment sur les chapiteaux des baies géminées. Des corbeaux sculptés se retrouvent sur plusieurs façades. Ils représentent le plus souvent des visages humains ou animaux. D'autre part, les congés des chanfreins des piédroits et les sommiers des arcs des baies géminées semblent être à Saint-Antonin-Noble-Val le lieu privilégié pour le développement de petits motifs végétaux ou humains finement sculptés (fig. 8). Ainsi, le décor sculpté est placé de manière à souligner les points forts de l'architecture des baies. Les motifs végétaux de cette période se distinguent ceux du XII<sup>ème</sup> siècle par un plus grand réalisme.

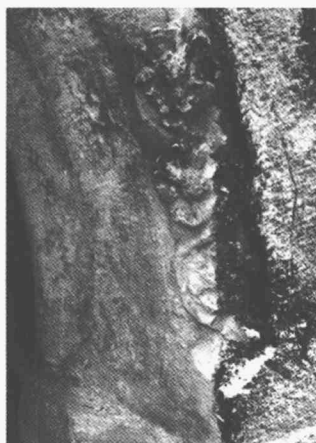
Figure 8

Fig. 8 : fleurs sculptées sur le sommier d'une baie géminée du XIII<sup>ème</sup> siècle dans la rue de la Porte Rodanèse

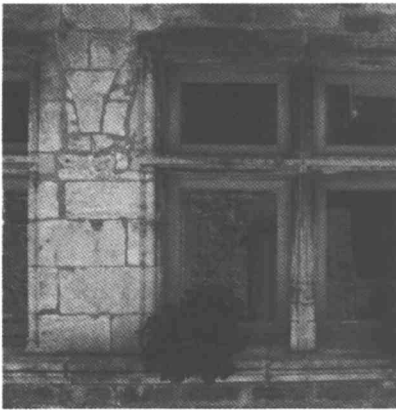
Figure 9

Fig. 9 : baie géminée du XIII<sup>ème</sup> siècle transformée en croisée à la fin du XV<sup>ème</sup> siècle dans la rue Droite

Le parti architectural des maisons des XV<sup>ème</sup> et XVI<sup>ème</sup> siècles est différent. Les cordons moulurés disparaissent des façades qui ne sont plus construites qu'en moellons équarris assisés. Les nouvelles fenêtres ne sont alors plus reliées entre elles. Les baies géminées de la période précédente sont remplacées par des croisées en pierre de taille avec ou sans moulures (fig. 9). Le rez-de-chaussée traduit également un net changement dans le rapport entre l'habitation et l'espace public de la rue. À partir de la seconde moitié du XV<sup>ème</sup> siècle, l'entrée de la maison est clairement identifiable par rapport aux grandes arcades de la phase précédente qui ne présentaient aucune distinction dans les ouvertures du rez-de-chaussée (fig. 10). Des portes de plus petites dimensions sont insérées et portent souvent un décor plus ou moins riche, reflet de la position sociale du propriétaire. L'apparition de ce type de portes coïncide parfois avec l'ajout d'escaliers en vis. Les XV<sup>ème</sup> et XVI<sup>ème</sup> siècles introduisent un profond changement dans la répartition et le style des éléments sculptés en façade. Les portes percées dans les rez-de-chaussée durant cette période sont ainsi souvent surmontées d'une accolade, tantôt simplement taillées en creux dans le linteau, tantôt se développant en un corps de moulures saillant (fig. 10). Ces portes sont parfois garnies d'un écu nu ou orné.

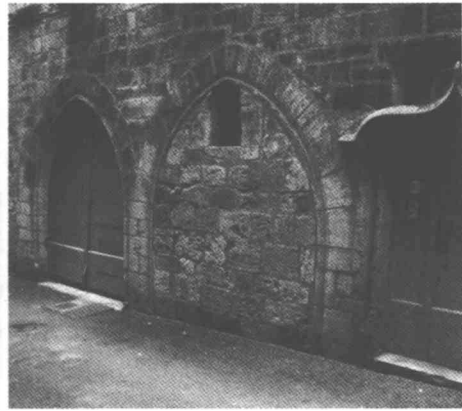
Figure 10

Fig. 10 : grandes arcades du XIII<sup>ème</sup> siècle et porte en accolade de la fin du XV<sup>ème</sup> siècle dans la rue Droite

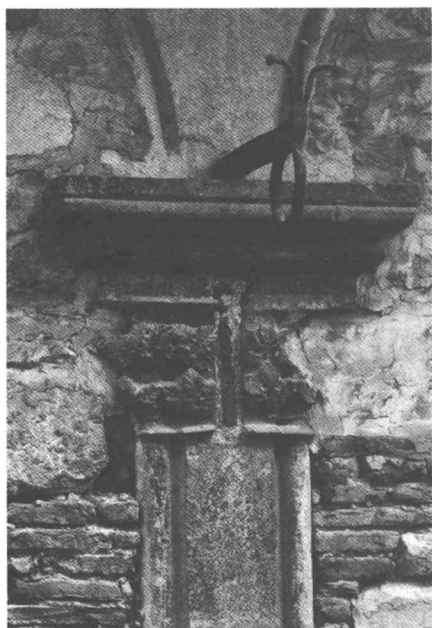
Figure 11

Fig. 11 : porte-banne sur une façade du XIII<sup>ème</sup> siècle dans la rue de la Pélisserie

feuillure indique que des volets de bois étaient plaqués contre les ouvertures. La présence de gonds métalliques scellés directement dans les tableaux implique l'utilisation de vantaux libres attachés par des pentures métalliques. Les oculi d'écoinçons pouvaient quant à eux être équipés de vitrage. Les tentures qui soutenaient les portes-bannes métalliques fichés dans la façade au niveau des cordons d'imposte (fig. 11) complétaient l'équipement des fenêtres aux XIII<sup>ème</sup> et XIV<sup>ème</sup> siècles. Ils supportaient des tentures qui visaient à protéger du soleil et de la pluie et constituaient un complément aux vitrages. Eugène Viollet-le-Duc a proposé une étude détaillée du fonctionnement des portes bannes à partir de ceux présents sur une maison de la rue de la Pélisserie (Viollet-le-Duc, 1867, 554-555).

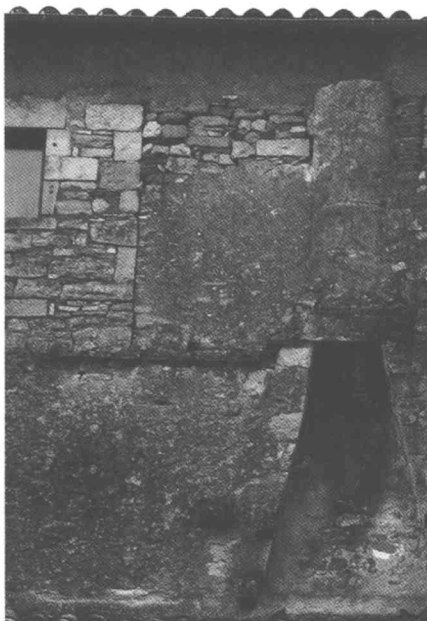
Figure 12

Fig. 12 : vestiges d'une toiture constituée de tuiles courbes reposant sur des courants plats ; hotte triangulaire et souche circulaire en tuf, sur le mur de refend d'une maison du XII<sup>ème</sup> siècle sur la place François Pomies

Le confort dans la maison passait aussi par la possibilité de chauffer les pièces. La plupart des maisons de Saint-Antonin étaient équipées de cheminées. Les exemplaires conservés semblent appartenir majoritairement au XV<sup>ème</sup> siècle. Elles sont en général situées dans les pièces en façade, qui concentrent ainsi la plupart des éléments de confort : à la chaleur apportée par la cheminée s'ajoute la lumière dispensée par les baies. Les cheminées sont le plus souvent placées sur les murs pignons, plus rarement contre les murs de refend. Les souches en tuf ou en pierre sont circulaires ou quadrangulaires et dépassent parfois largement le faîte du toit, assurant alors un bon tirage (fig. 12). Le décor des cheminées est le plus souvent limité à des moulurations simples sur les corniches, mais quelques exemples de cheminées dont le manteau recouvert de stuc autorise le développement d'un décor plus élaboré, existent également.

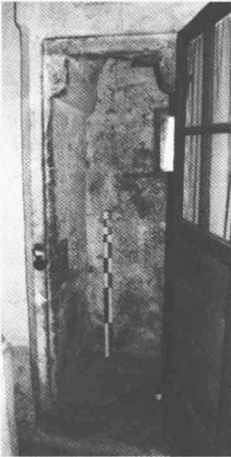
Figure 13

Fig. 13 : latrines au deuxième étage d'une maison du XIII<sup>ème</sup> siècle dans la rue Guillem Peyre

L'hygiène avait une place importante dans les maisons médiévales : latrines et éviers étaient à Saint-Antonin des équipements courants. L'état de conservation de la vingtaine de latrines repérées est variable. Elles sont rarement conservées dans leur état d'origine, mais plus souvent réutilisées en placard ou bouchées. Parmi celles qui ont été conservées dans leur disposition d'origine, les plus simples sont constituées d'un espace quadrangulaire ménagé dans l'épaisseur du mur (fig. 13). Elles étaient toutes munies d'un système de fermeture comme l'attestent les feuillures présentes sur les montants. La contemporanéité des latrines avec certaines des maisons qui les abritent est induite par la présence d'un conduit vertical maçonné dans l'épaisseur des murs. Ce dernier communiquait avec les canaux souterrains qui parcourent l'ensemble de la ville.

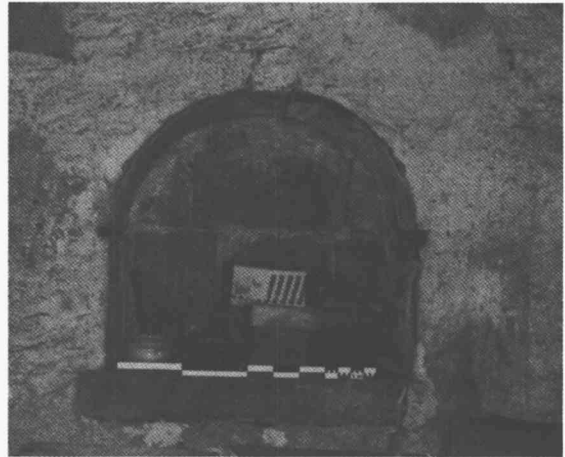
Figure 14

Fig. 14 : évier au deuxième étage d'une maison du XIII<sup>ème</sup> siècle dans la rue Guillem Peyre

De nombreux éviers ont été également repérés. Ils sont le plus souvent abrités sous une grande niche voûtée en plein cintre (fig. 14). Deux tablettes de part et d'autre encadrent fréquemment la grande dalle formant une cuvette, dotée d'un système d'évacuation. La majorité des éviers observés, disposent d'une évacuation à l'air libre. Le bloc d'évier traverse le mur et une petite rigole rejette l'eau à l'extérieur. Quelques maisons disposent quant à elles d'éviers équipés

d'un conduit aménagé dans l'épaisseur du mur et relié ainsi à un canal souterrain. La localisation des éviers dans la maison ne semble pas répondre à une règle stricte. Ils sont souvent associés aux latrines, mais on les retrouve également au niveau des escaliers ainsi que dans des pièces dont la fonction n'a pu être déterminée. Les éviers ne permettent pas de dire que l'on est en présence d'une cuisine par exemple, puisqu'ils se retrouvent également dans les salles, les chambres, voire à l'entrée des maisons ou dans la cour (Napoleone, 2002, 257). On retrouve parfois plusieurs éviers dans la même maison. Ils devaient servir tant à la cuisine qu'à la toilette, notamment au lavage de mains.
