Aire d'étude : SAINT ANTONIN NOBLE VAL

Dénomination : **MAISON (no 5)**

Dossier d' INVENTAIRE FONDAMENTAL établi en 1981, 1989 par LONCAN BERNARD

HISTORIQUE

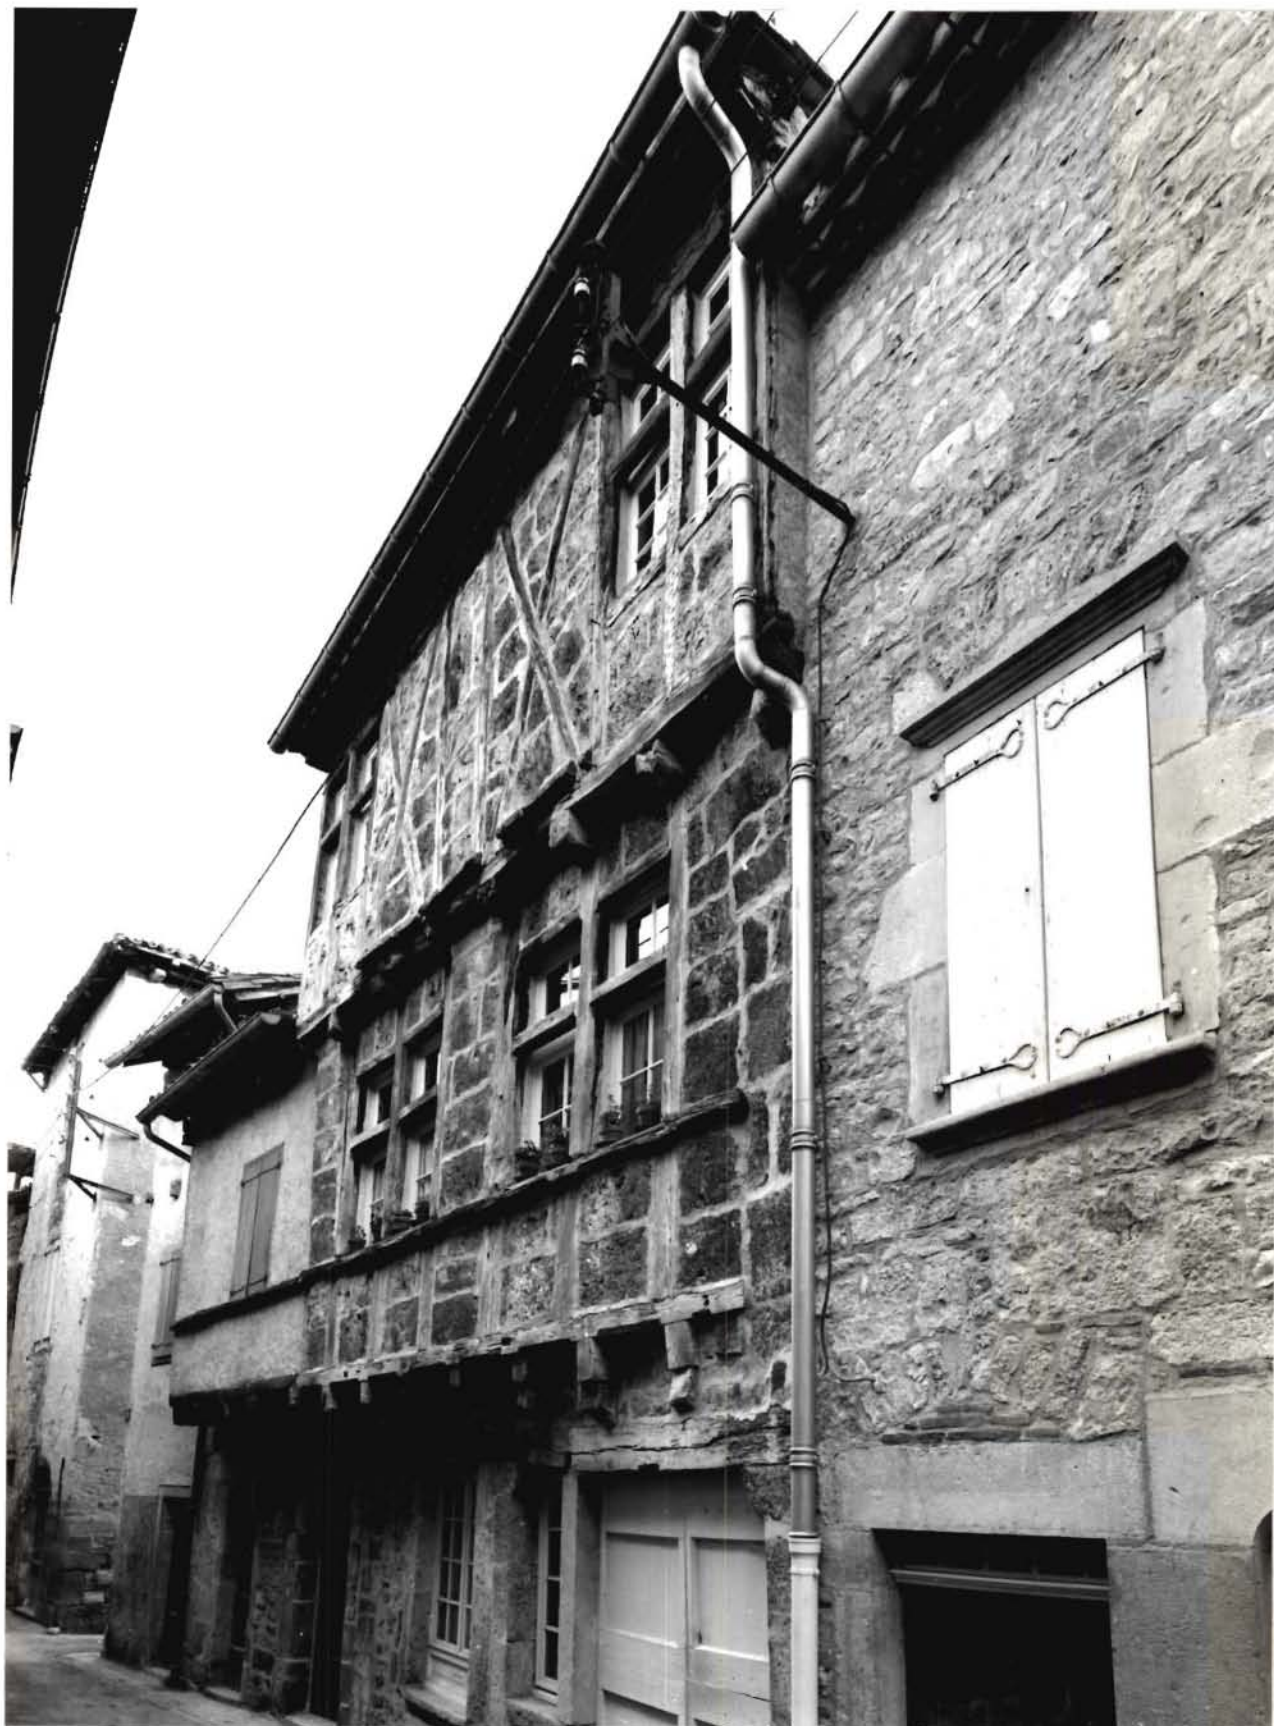
Fig. 1

. Elévation antérieure (sur
rue Droite).

a) Elévation antérieure (sur rue Droite) [voir pl. I et II, et fig. 1 à 4].

La restauration de cette façade semble n'avoir porté à l'extérieur que ^{sur} le remplacement de quelques meneaux et croisillons en bois, à en juger par une photographie prise avant restauration, située dans le dossier administratif de la mairie de St Antonin.

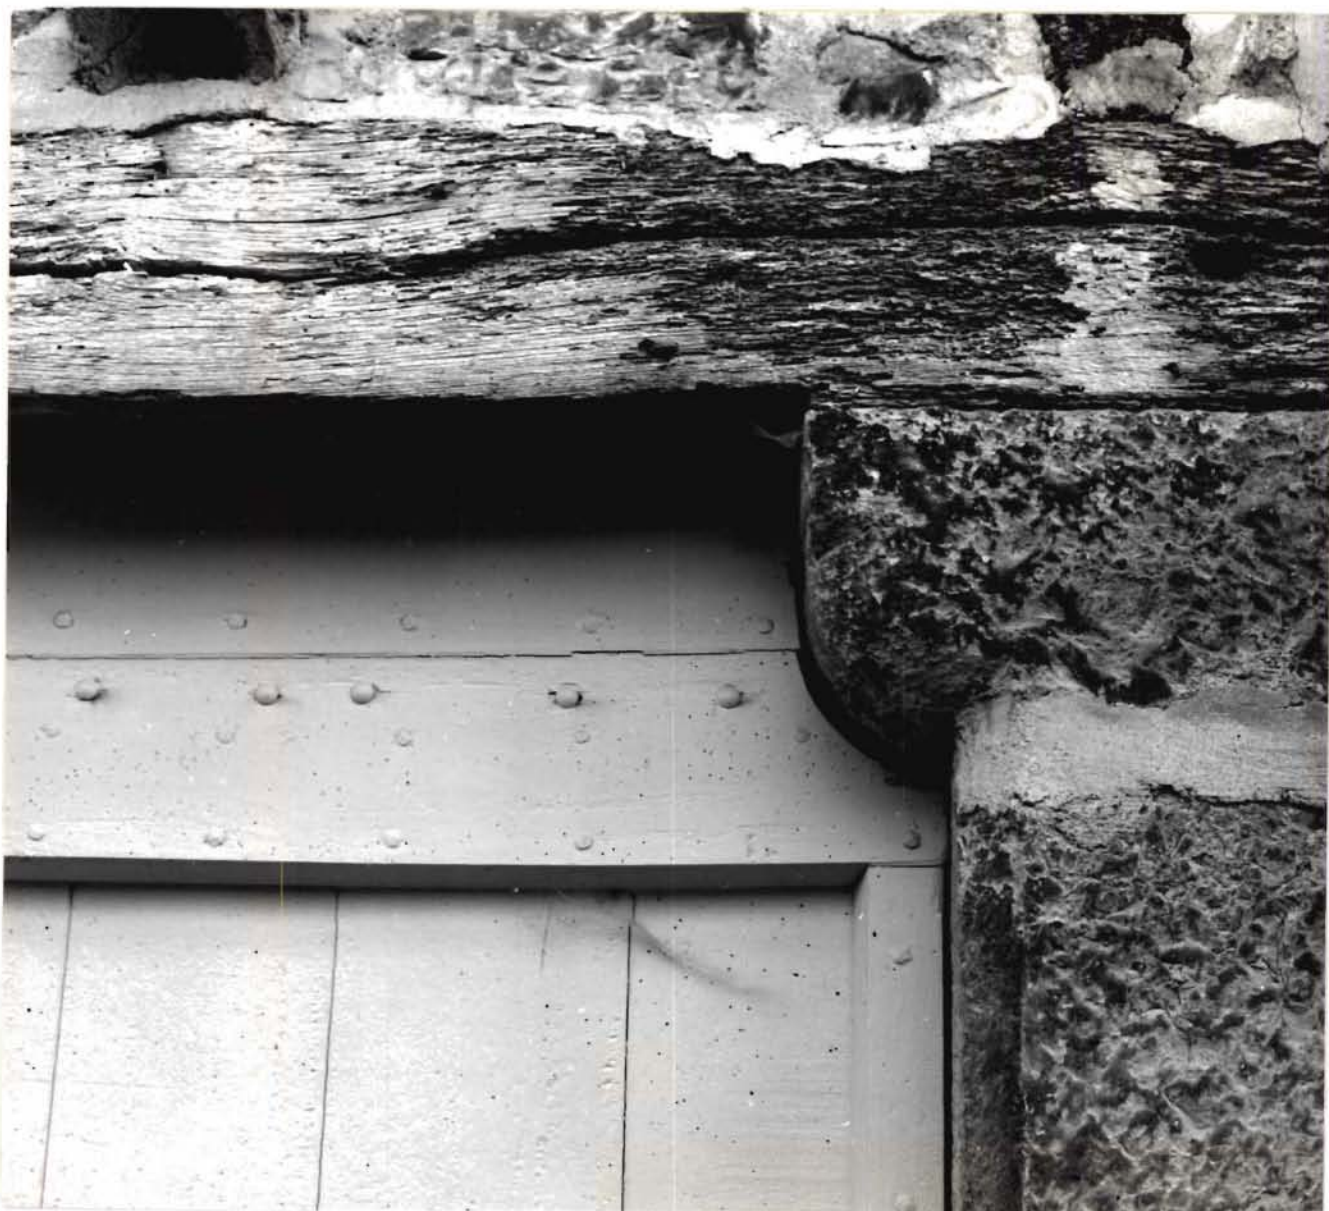
Fig. 2

. Elévation antérieure, 1er niveau,
détail du pilier de droite
(portant l'extrémité du poitrail).

Le poitrail reposait sans doute à l'origine uniquement sur des piliers en pierre couronnés d'un chapeau formant un chapiteau sommaire (fig. 2 et 3), portes et fenêtres actuelles du 1er niveau n'étant que des aménagements intervenus à des époques indéterminées. Le pilier de droite est chanfreiné (fig. 2) ; le pilier médian est brut (fig. 3). A l'extrémité gauche, le poitrail s'appuie en réalité sur un pilier différent qui est contigu à un autre pilier à chapeau chanfreiné, plus élevé, qui reçoit le poitrail de la maison voisine (cf. pl. II).

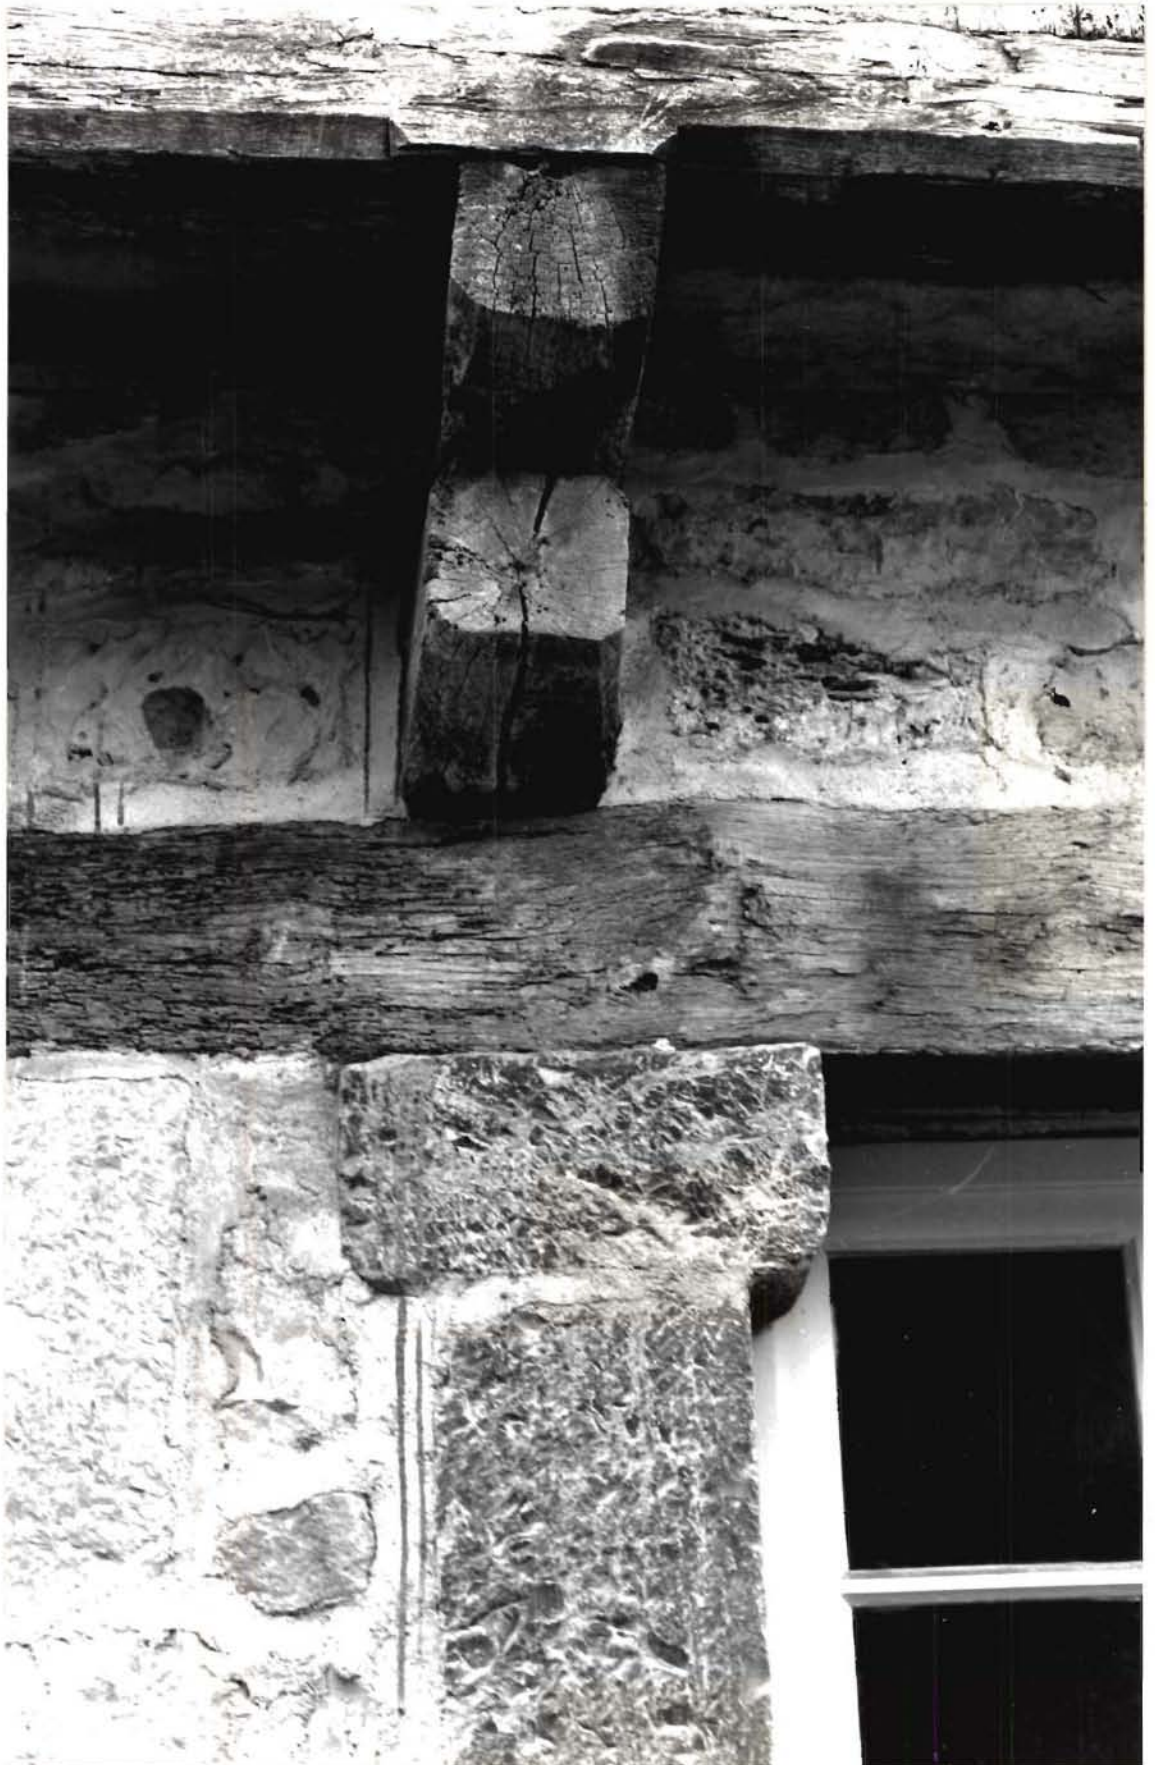
Fig. 3

. Elévation antérieure, 1er niveau,
détail du pilier médian portant
le poitrail.

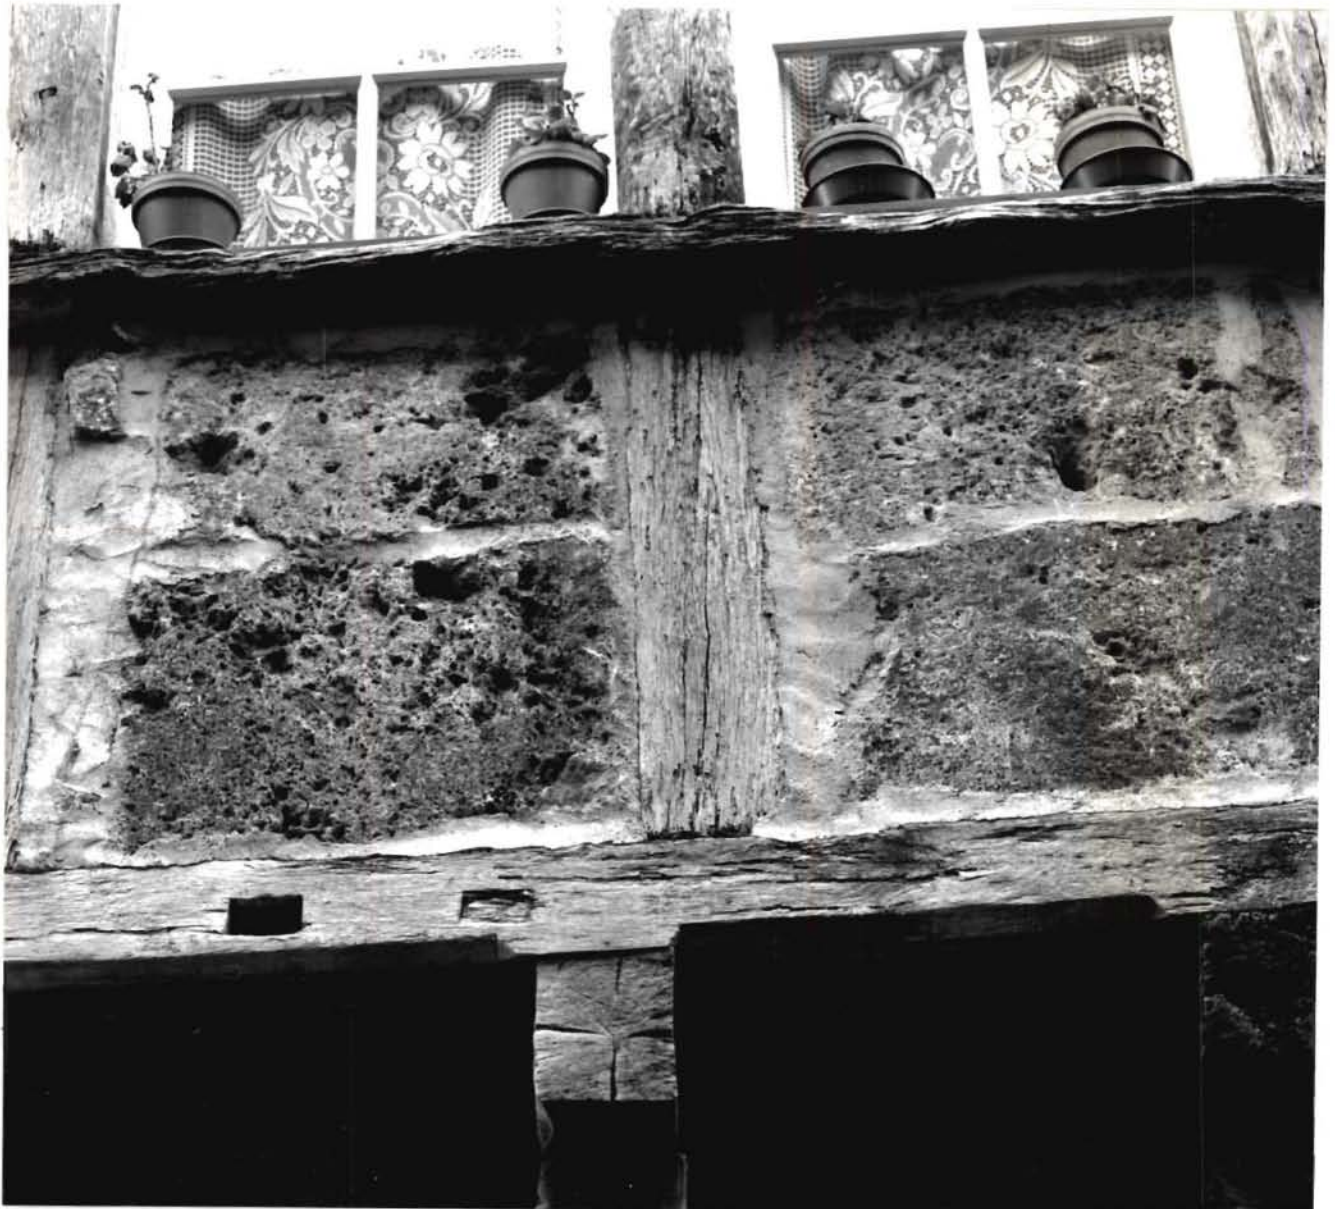
Fig. 4

. Elévation antérieure, 2e niveau,
détail du hourdis (dalle de tuff
dressé).

. Au 1er et 2ème étages, le mur sur la rue Droite est en pan de bois avec hourdis en dalle de tuff (de St Pierre-Livron, commune de Caylus, d'après le " mémoire explicatif du projet " voir doc.) [fig. 4].

Au 3ème niveau, un épaissement de la partie inférieure de quelques dalles de tuff protègent la sablière des ruissellements de l'eau.
