Dénomination : **MAISON**

Appellation et titre : DITE MAISON DU ROY

Dossier d' INVENTAIRE FONDAMENTAL établi en 1981, 1989 par LONCAN BERNARD

**MAISON**  
**dite du Roy**

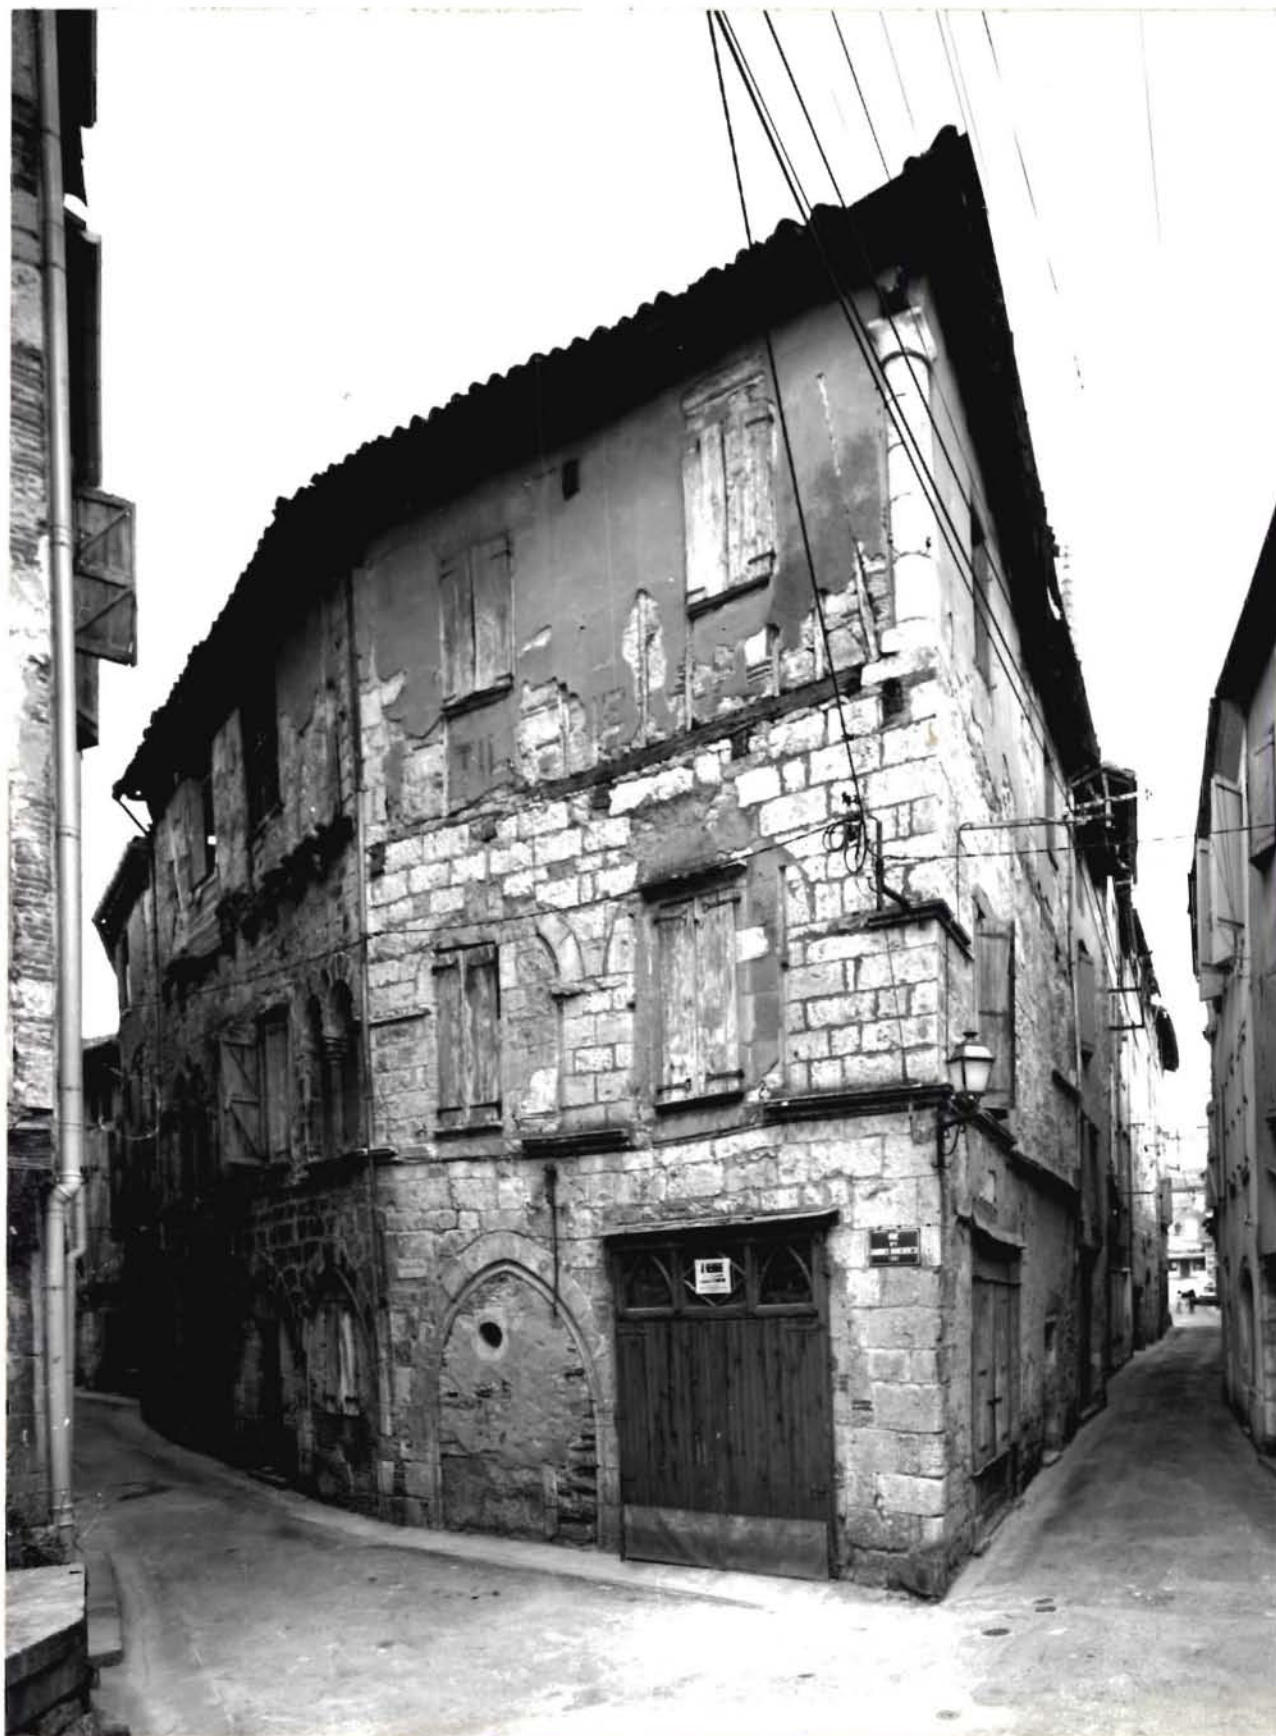
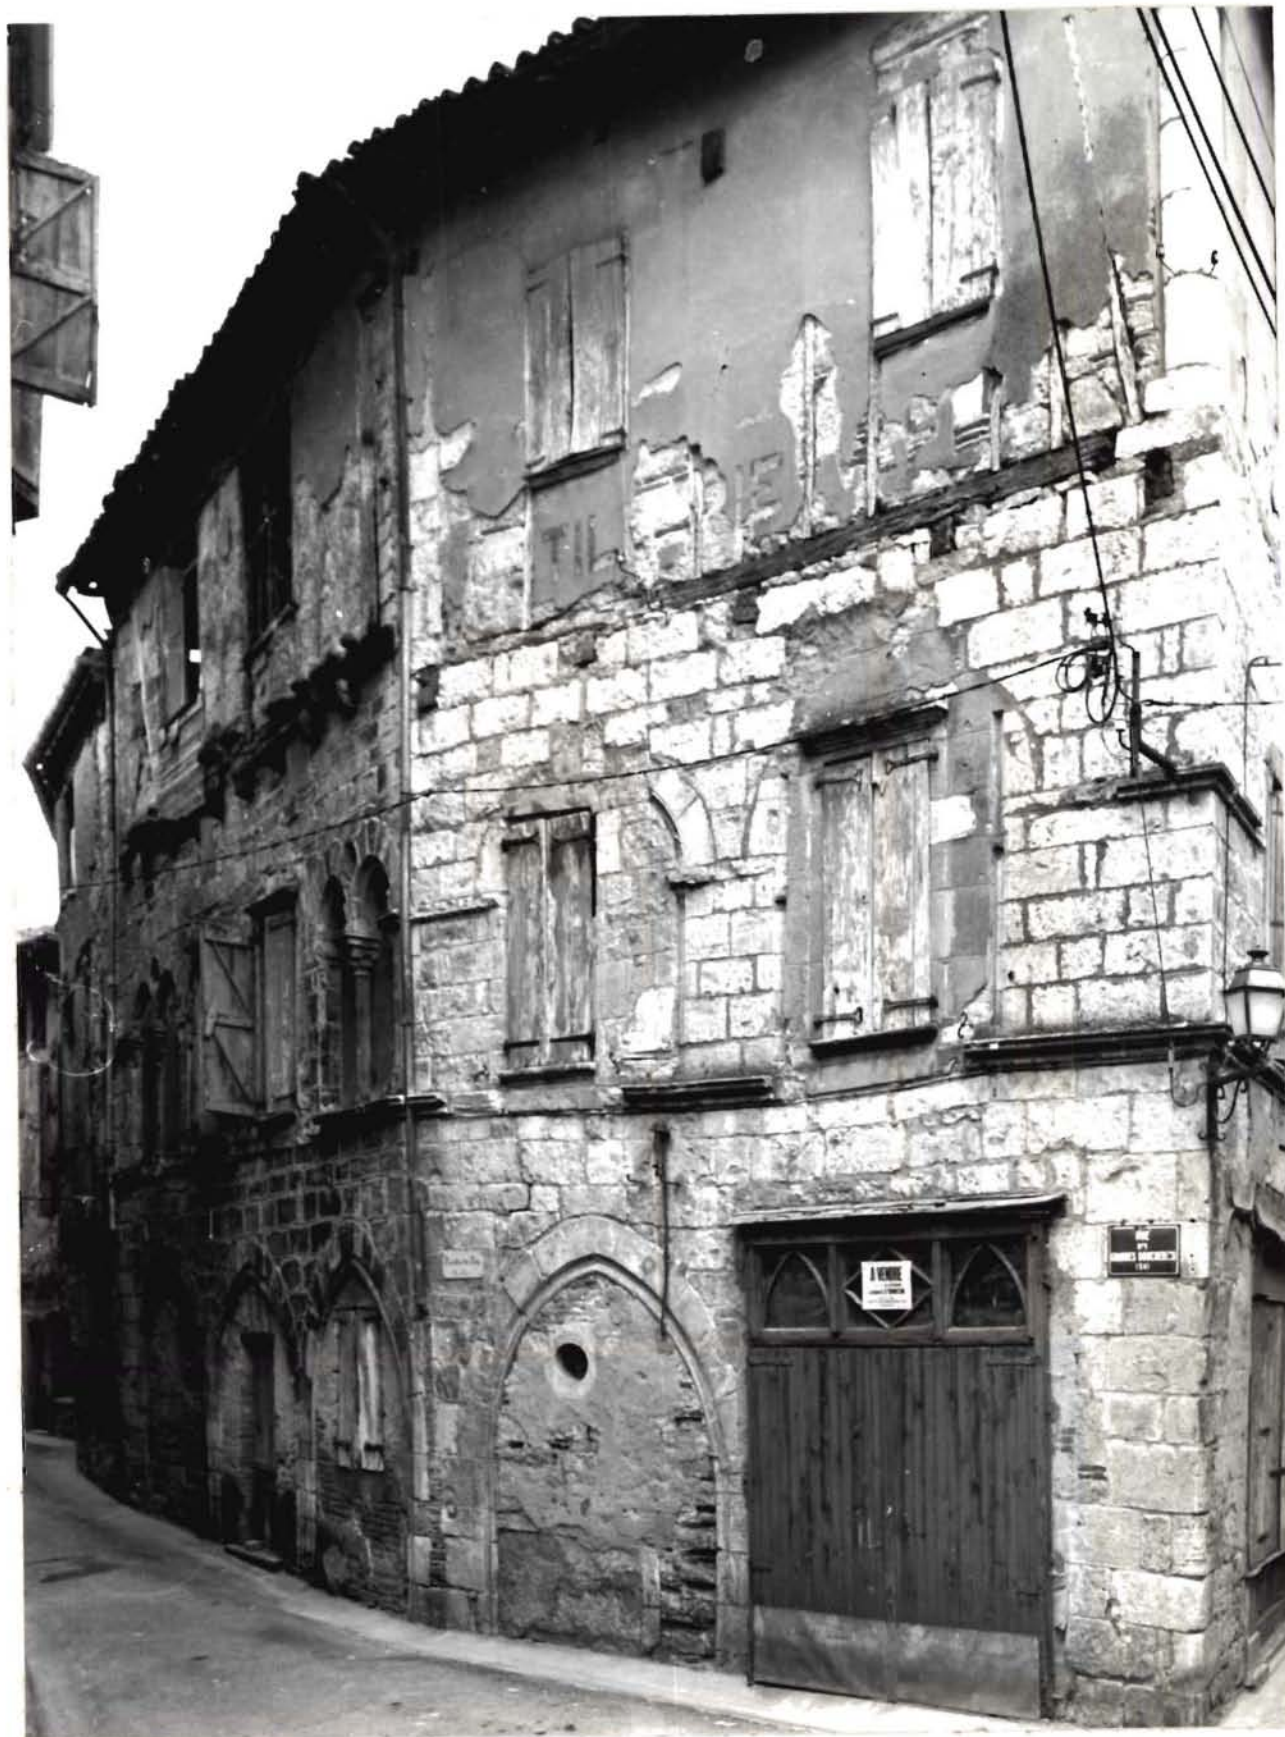
1- Elévation Ouest (sur rue des  
Grandes Boucheries).

Malgré les dégradations importantes subies par ces élévations, il est possible de lire son ordonnance d'origine, tout au moins en ce qui concerne les deux premiers niveaux. Ils sont limités par un cordon mouluré (pl.IX bis, 1) qui règne sur les deux élévations au niveau de l'appui des baies (fig.1,17); ce cordon est actuellement mutilé en plusieurs endroits.

- Au 2e niveau, il y avait 6 baies jumelées identiques (fig.1,4 à 15). La 1ère (fig.4) et la 4e baie (fig.11) sont les seules intactes,

Le 3e niveau est un pan-de-bois (fig.1, pl.VI). Sur le pan droit, il est en très léger surplomb; les bouts des solives traversant la maçonnerie et portant la sablière ont été sciés (fig.14,16); le hourdis est fait de dalles de tuff dressées; celles du bas ont été taillées de façon à laisser un épaissement à la base permettant d'éloigner les eaux de pluie (fig.16). Deux croisées étaient ouvertes sur le pan droit; celles de droite, la mieux conservée, permet encore d'observer l'huissierie dont les angles sont taillés en cavet (fig.16).

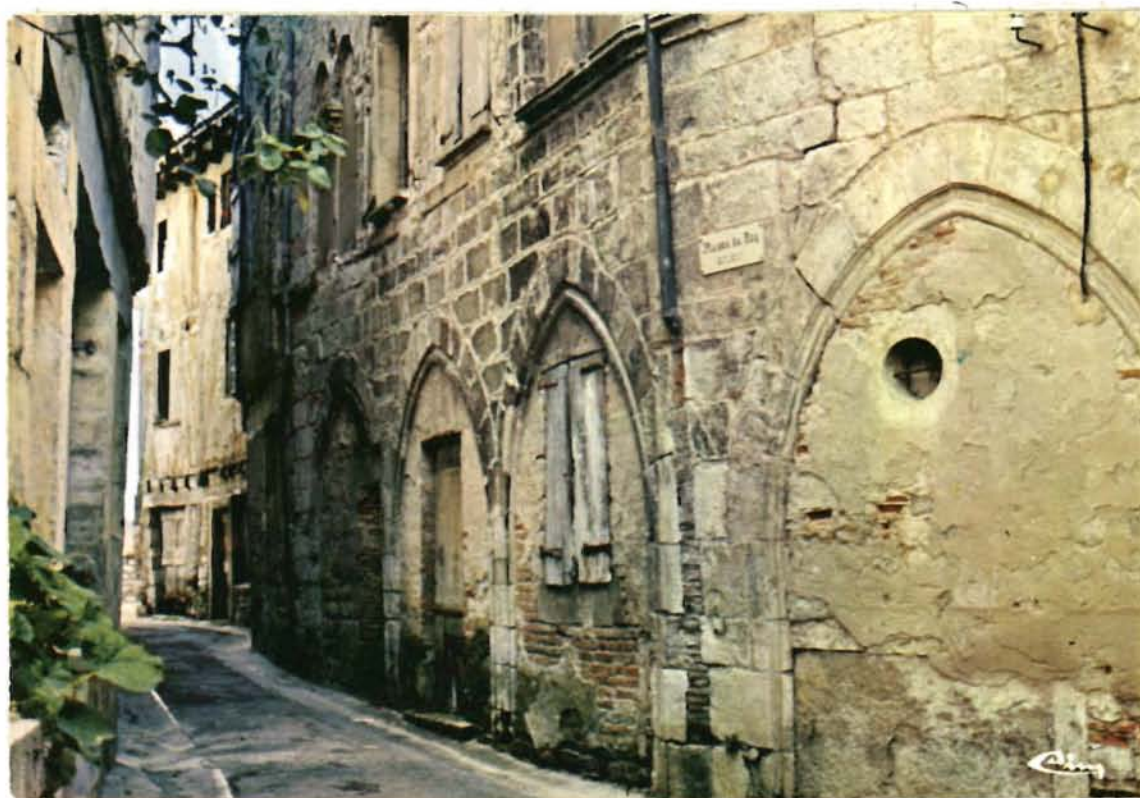
2- Elévation Ouest : arcades du  
1er niveau.

- Au 1er niveau, 5 arcades en arc brisé, indentiques (fig. 1 à 3, pl.V et VI) / Les photographies prises en 1981 montrent toutes ces arcades encore murées. Elles ont toutes été dégagées en 1982. La 5e arcade (depuis la gauche) avait été mutilée lors de la pose de la devanture en bois au 19e siècle; seul, le piédroit gauche était intact; elle a été entièrement refaite en 1982. Leurs moulures (pl.IX,1), se terminent par un congé feuillagé, aujourd'hui mutilé ou usé au point de n'être plus visible que dans la 2e et 3e arcades, piédroits droits.

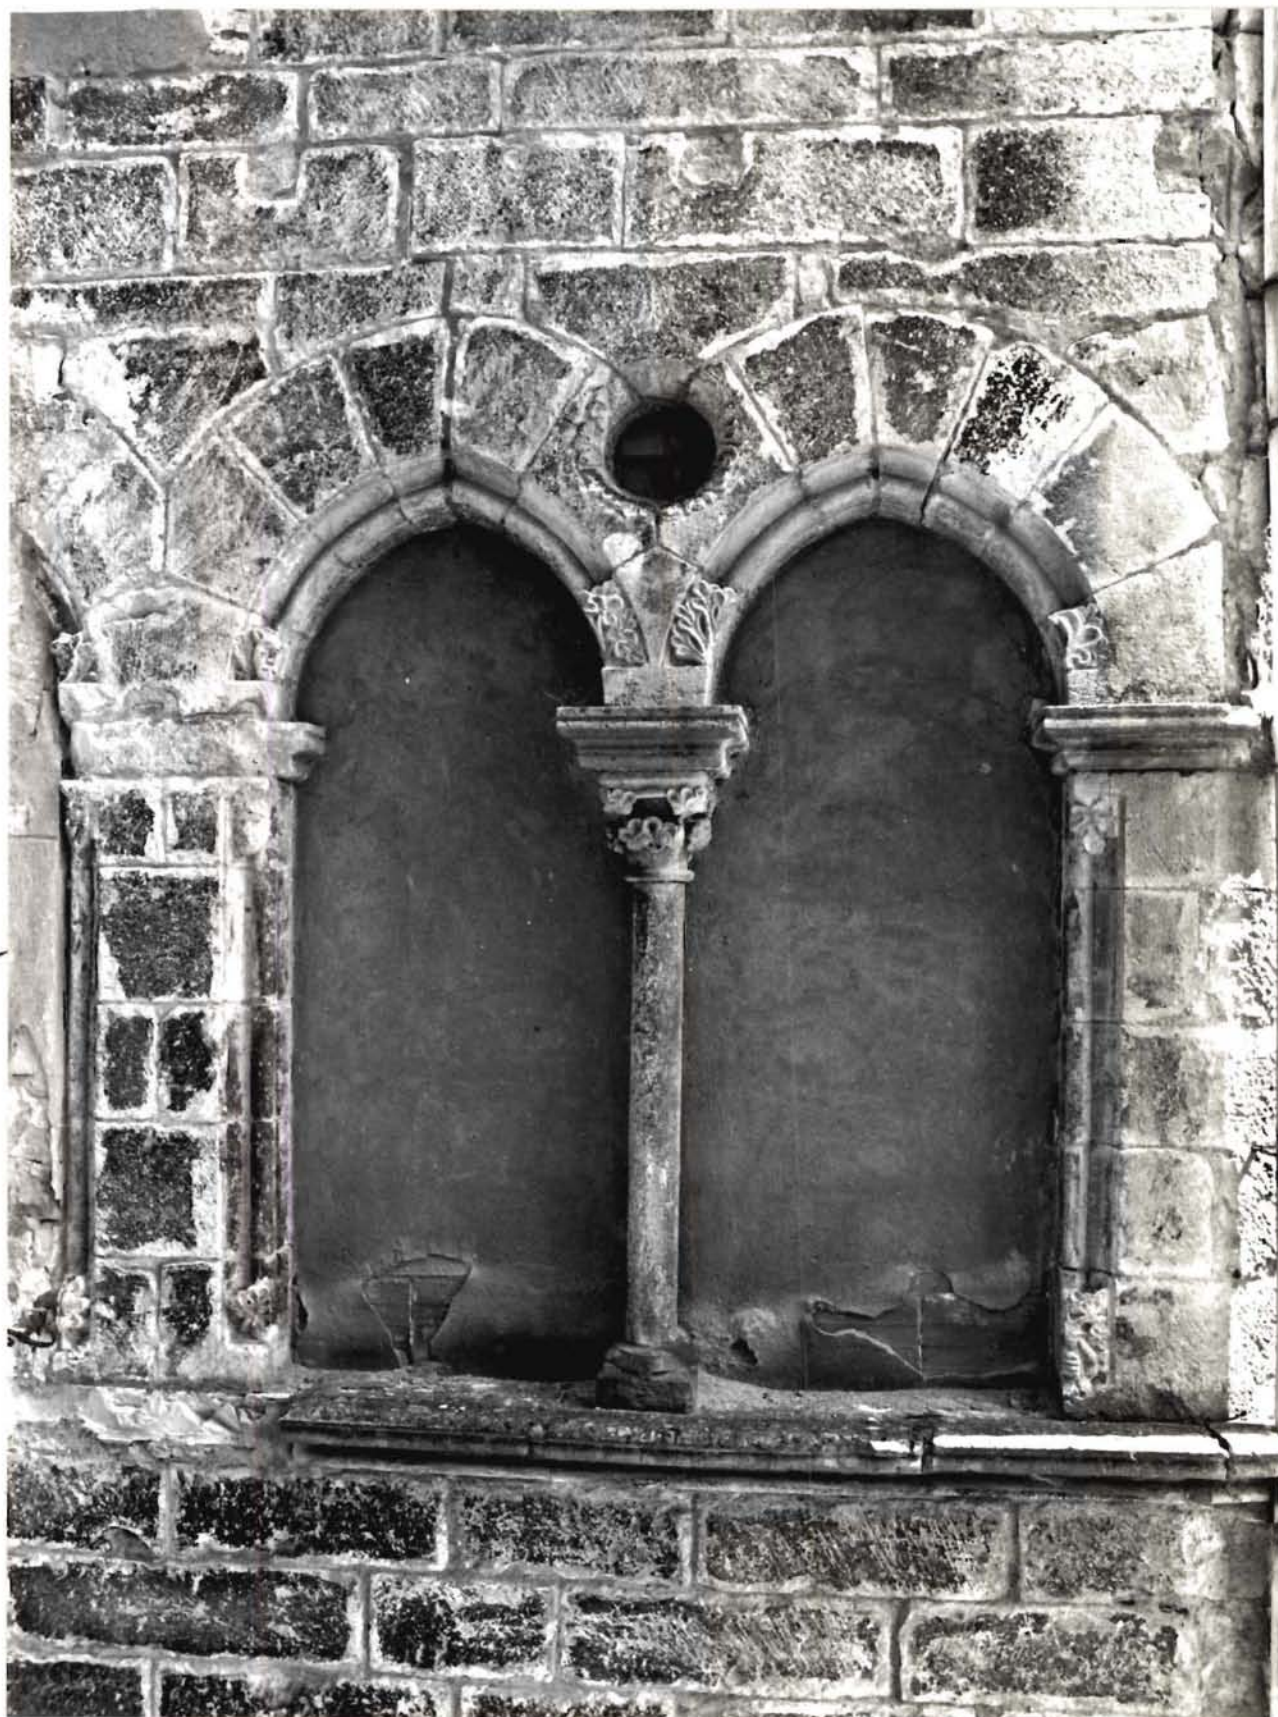
4- Elévation Ouest, 2e niveau :  
4e baie jumelée (depuis la gauche)

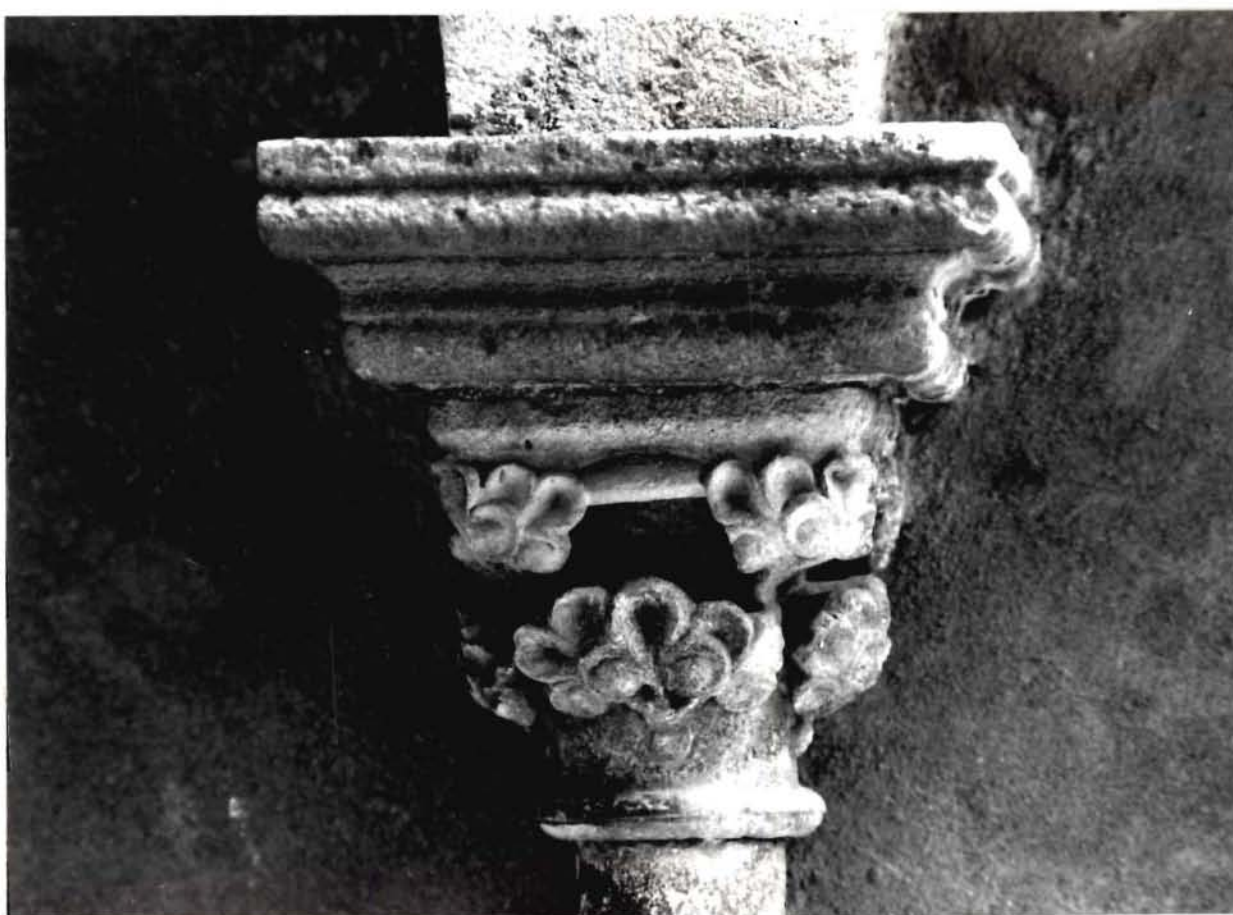
6- Elévation Ouest, 2e niveau,  
4e baie jumelée : chapiteau.

Ces baies portaient un décor sculpté qui subsiste en partie seulement: chapiteau sculpté de feuillages sur la 1ère et 4e baie (depuis la gauche) [fig.6, 11 à 13]; moulures des piédroits limitées par un congé sculpté de feuillages ou de têtes fantaisistes (fig.5, 7 à 15); chanfrein des oculi d'écoinçon sculpté de feuillages (fig.10 et 11).

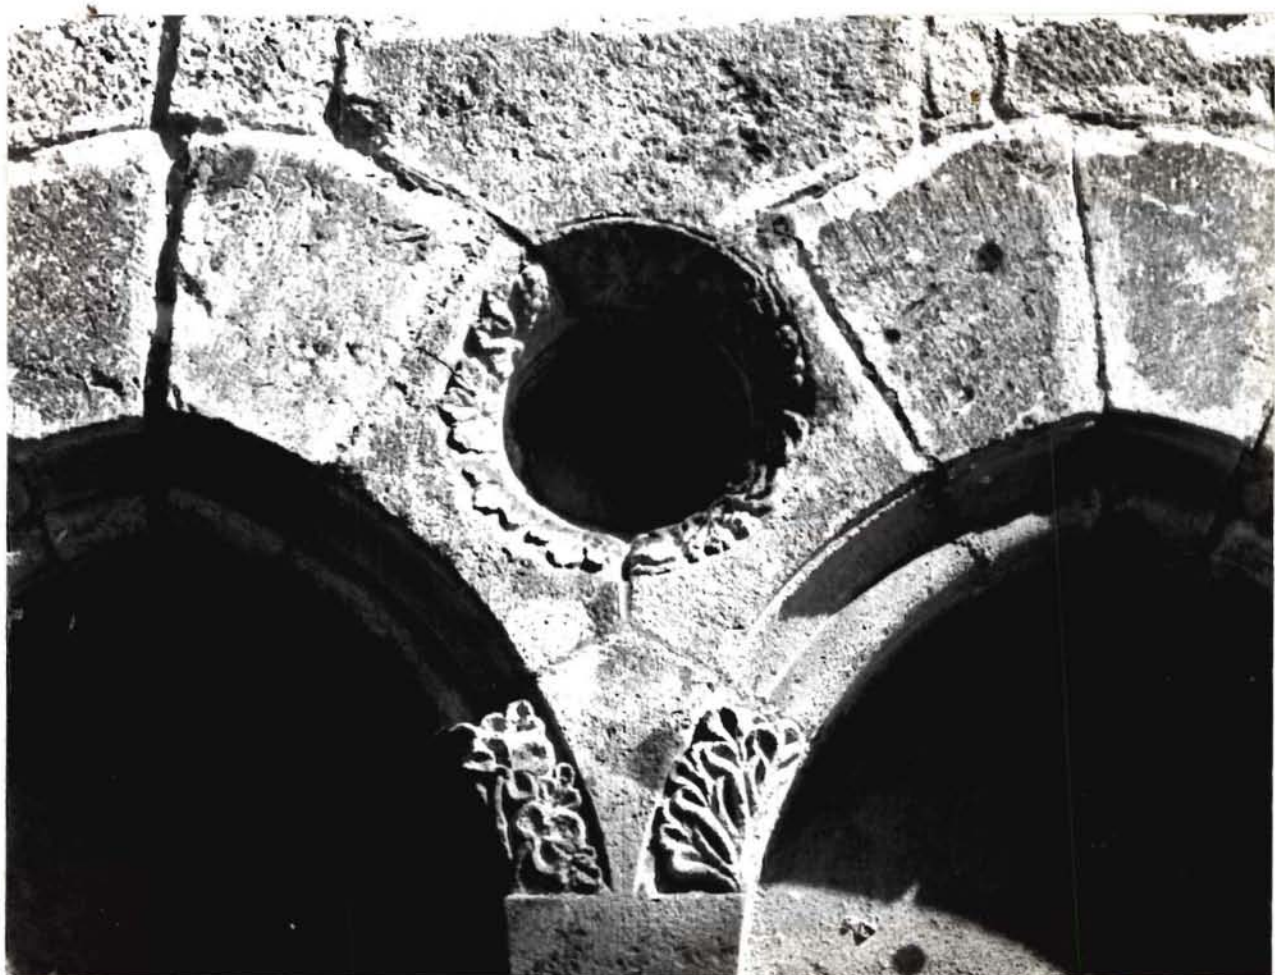
10- Elévation Ouest, 2e niveau,  
4e baie jumelée: oculus d'écoinç

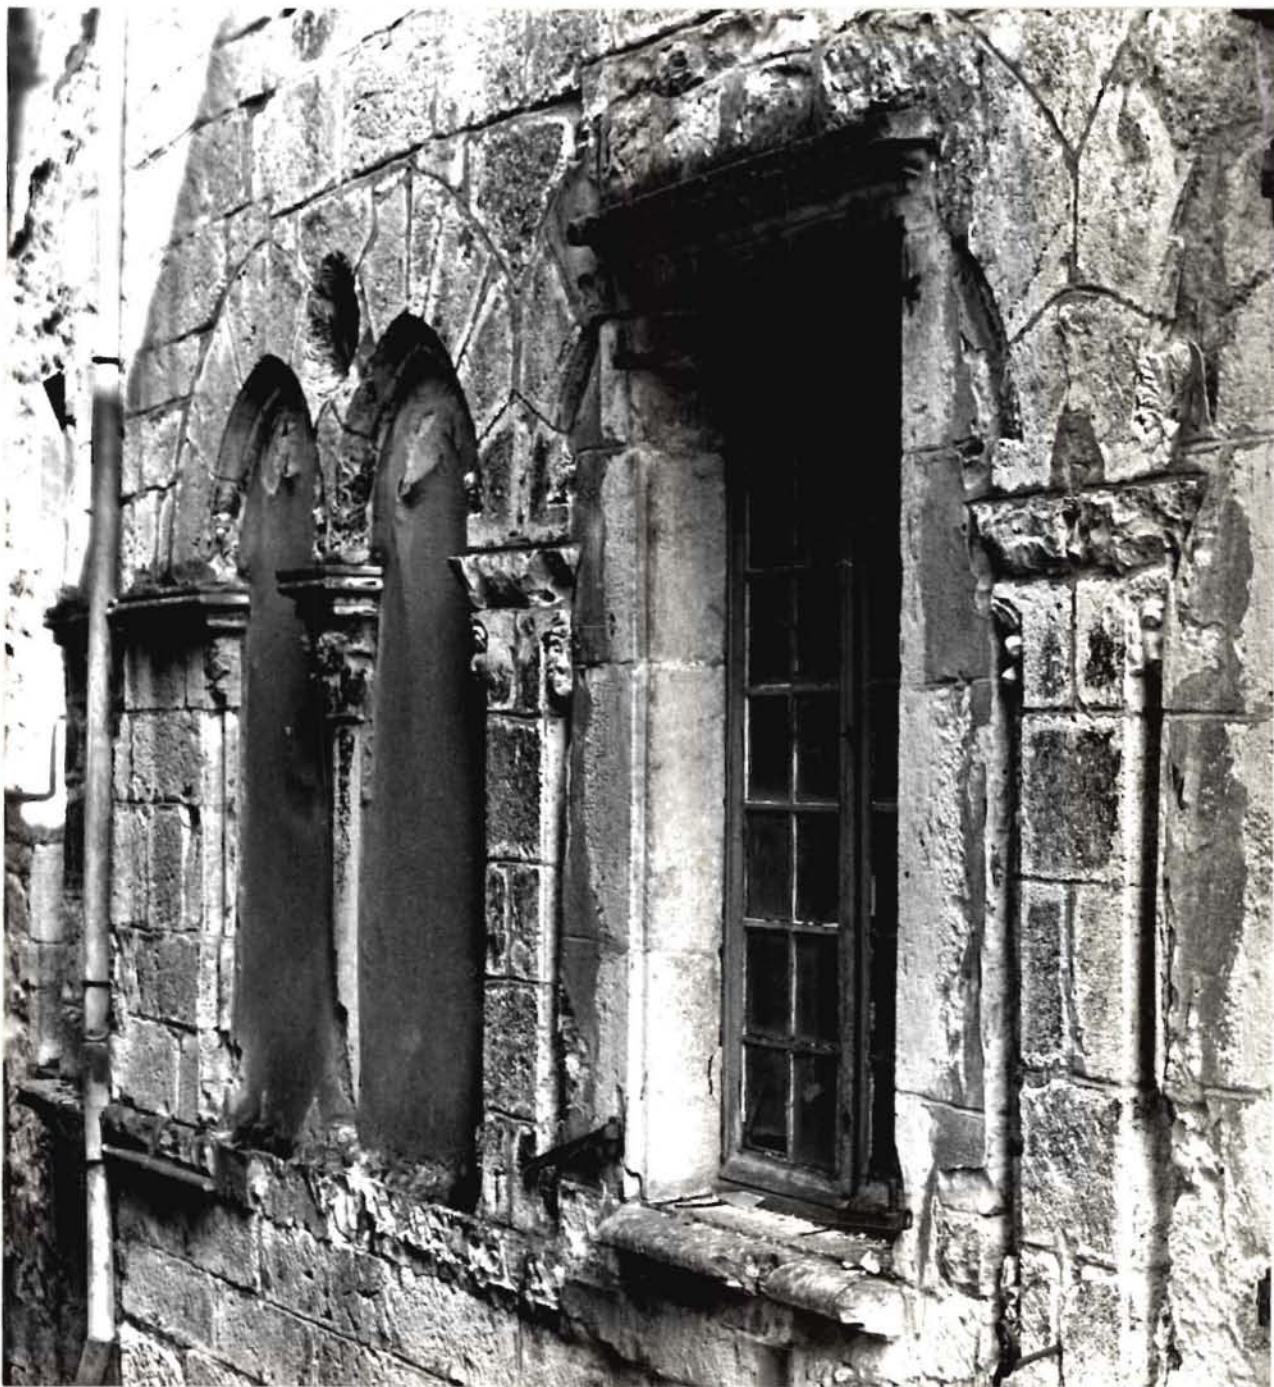
11- Elévation Ouest, 2e niveau :  
1ere et 2ème baies jumelées  
(depuis la gauche).

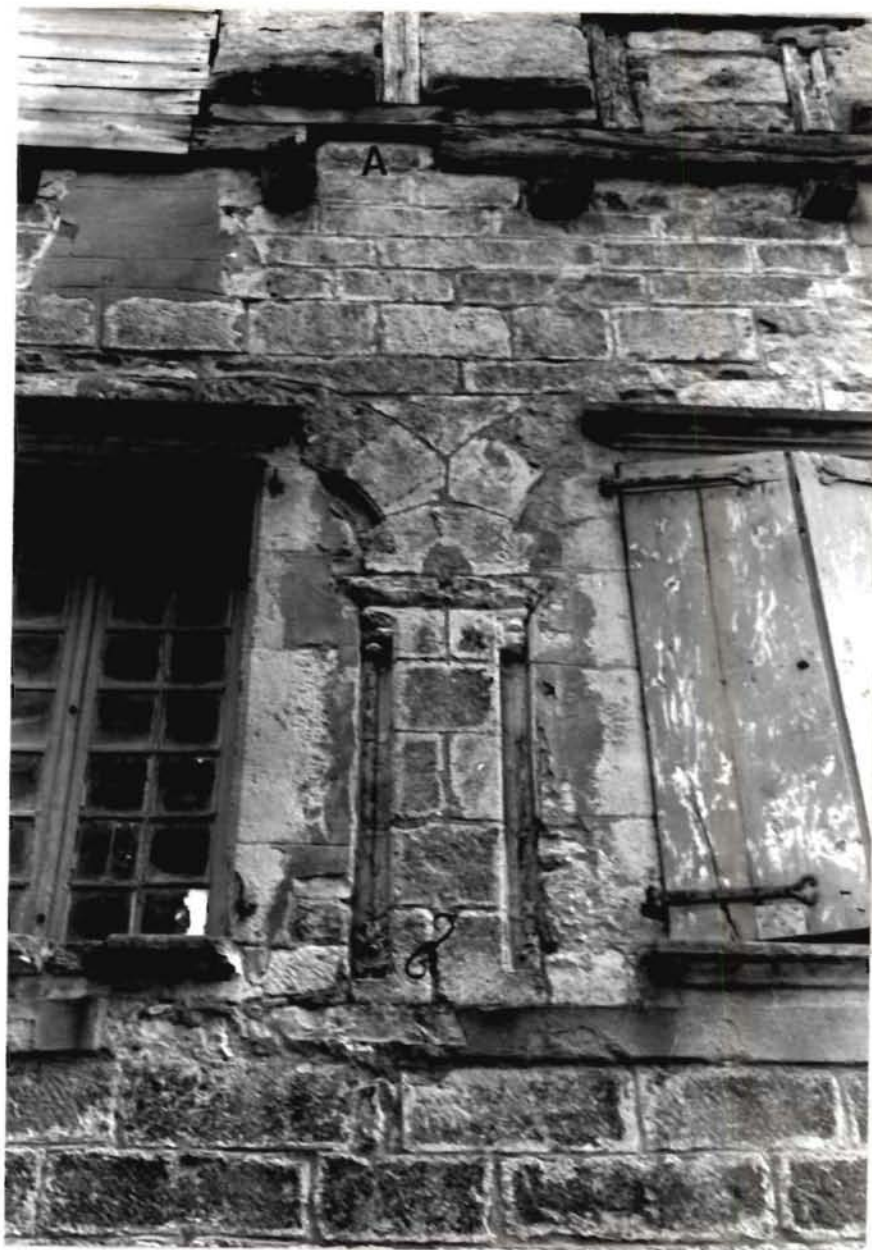
14- Elévation Ouest, 2e niveau : trumeau entre 2e et 3e baie jumelée. En A, base visible de la colonne (cachée par le pan de bois) entre les 2 bouts de la sablière.

/ Cette colonne est particulièrement intéressante du point de vue archéologique dans la mesure où tout semble indiquer (décor et structure) qu'elle est d'origine et en place; sa plinthe carrée

est bien fixée à l'aplomb du mur et n'a pas été touchée; le pan-de-bois, installé postérieurement, a contourné l'obstacle sans le déranger; à cet endroit, en effet, la sablière basse a été interrompu (fig.14 et 24). Aussi faut-il considérer de la même façon la deuxième colonne, à l'angle (en c'), visible de l'extérieur (fig.1), comme un élément d'origine et non comme un remploi, comme cela est généralement admis.

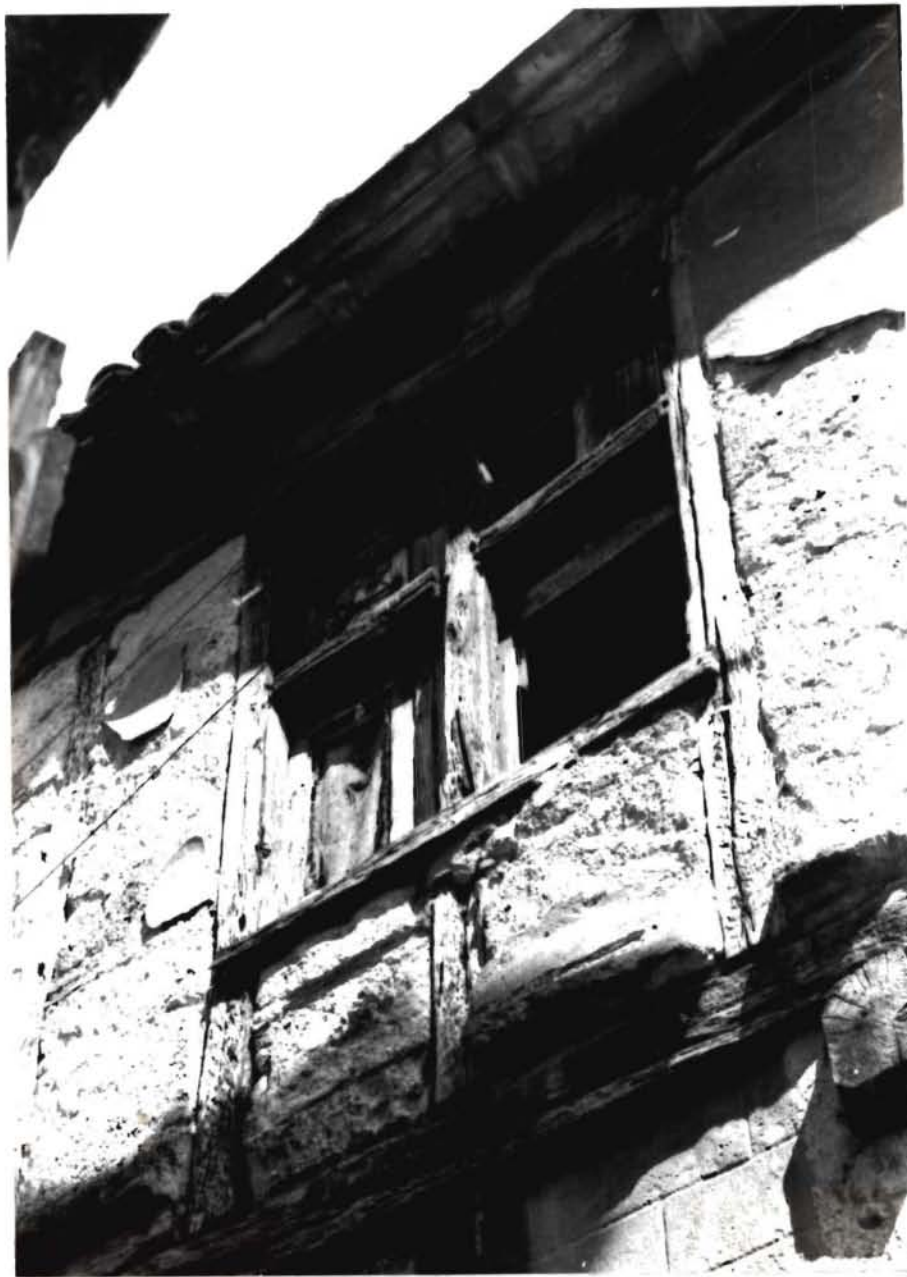
16- Elévation Ouest, 3e niveau :  
2e croisée (depuis la gauche).

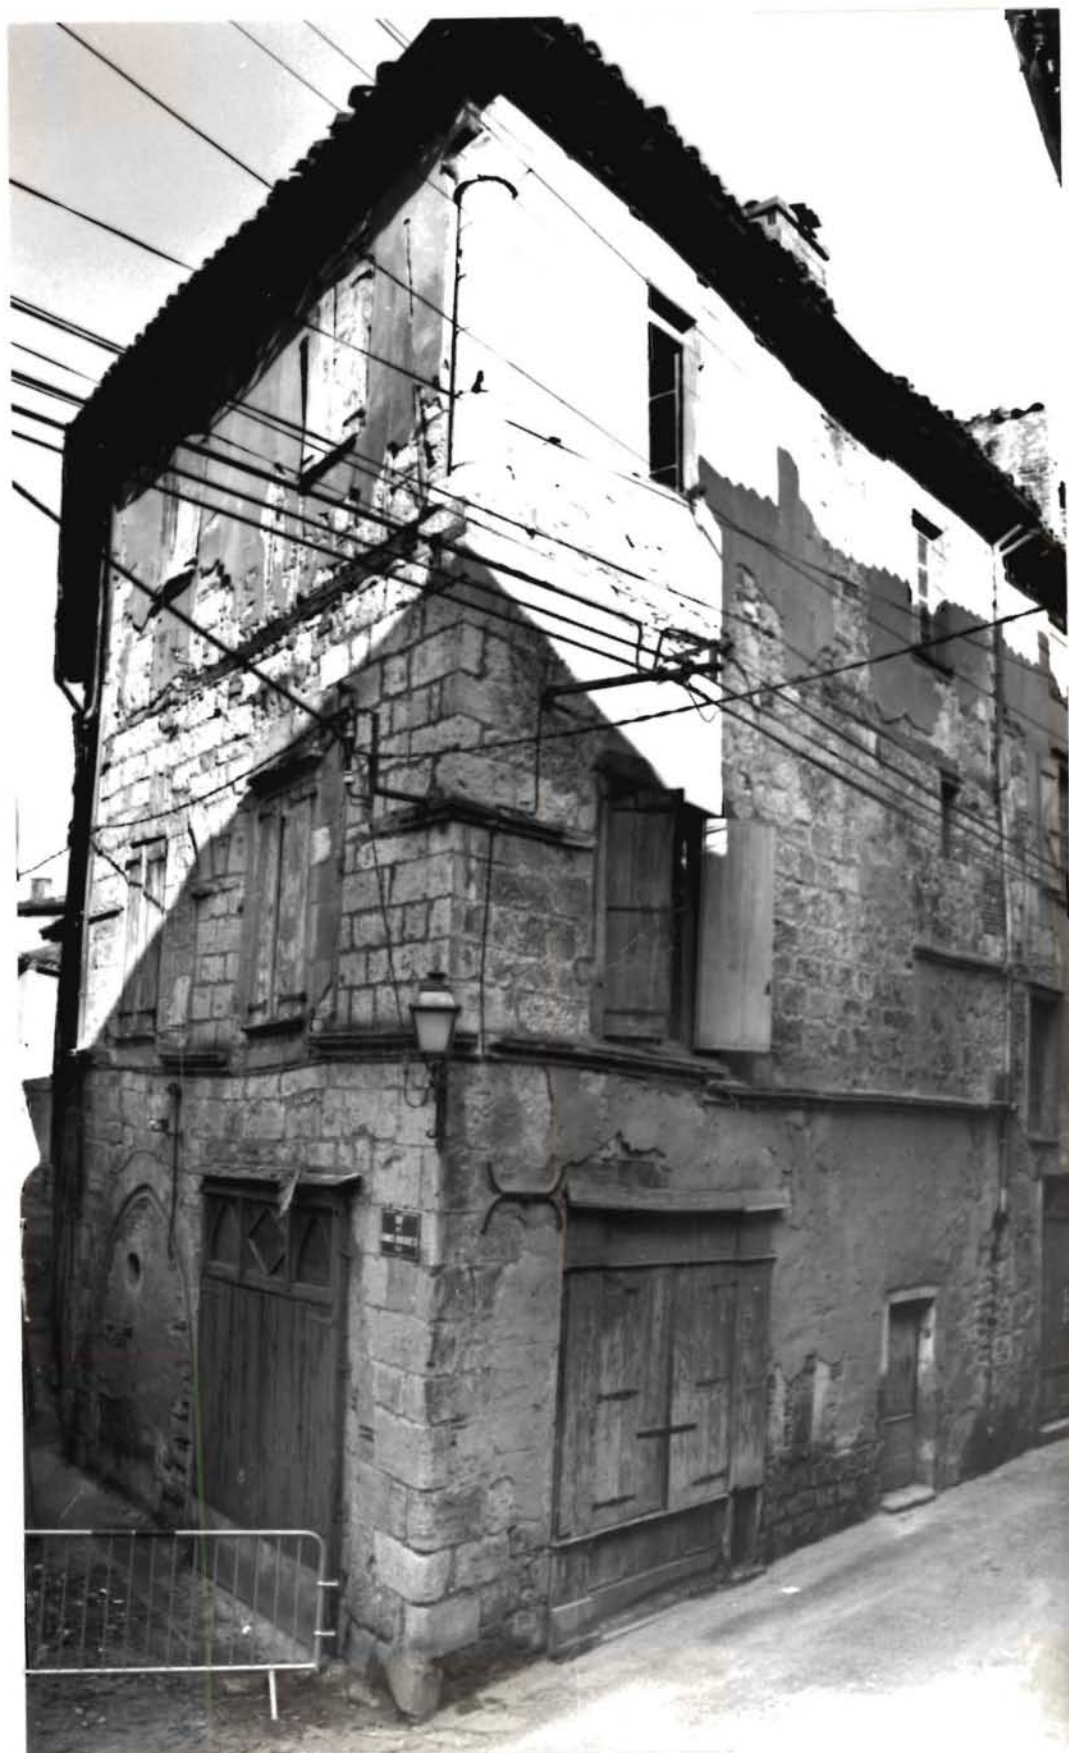
17- Elévation Sud (sur rue de l'Eglise)

L'ordonnance de l'élévation Ouest se prolongeait sur celle-ci, comme en témoignent les cordons moulurés d'appui et d'imposte. [Cependant toute la partie droite a été entièrement reconstruite au 19<sup>e</sup> siècle, en pan-de-bois pour l'essentiel].

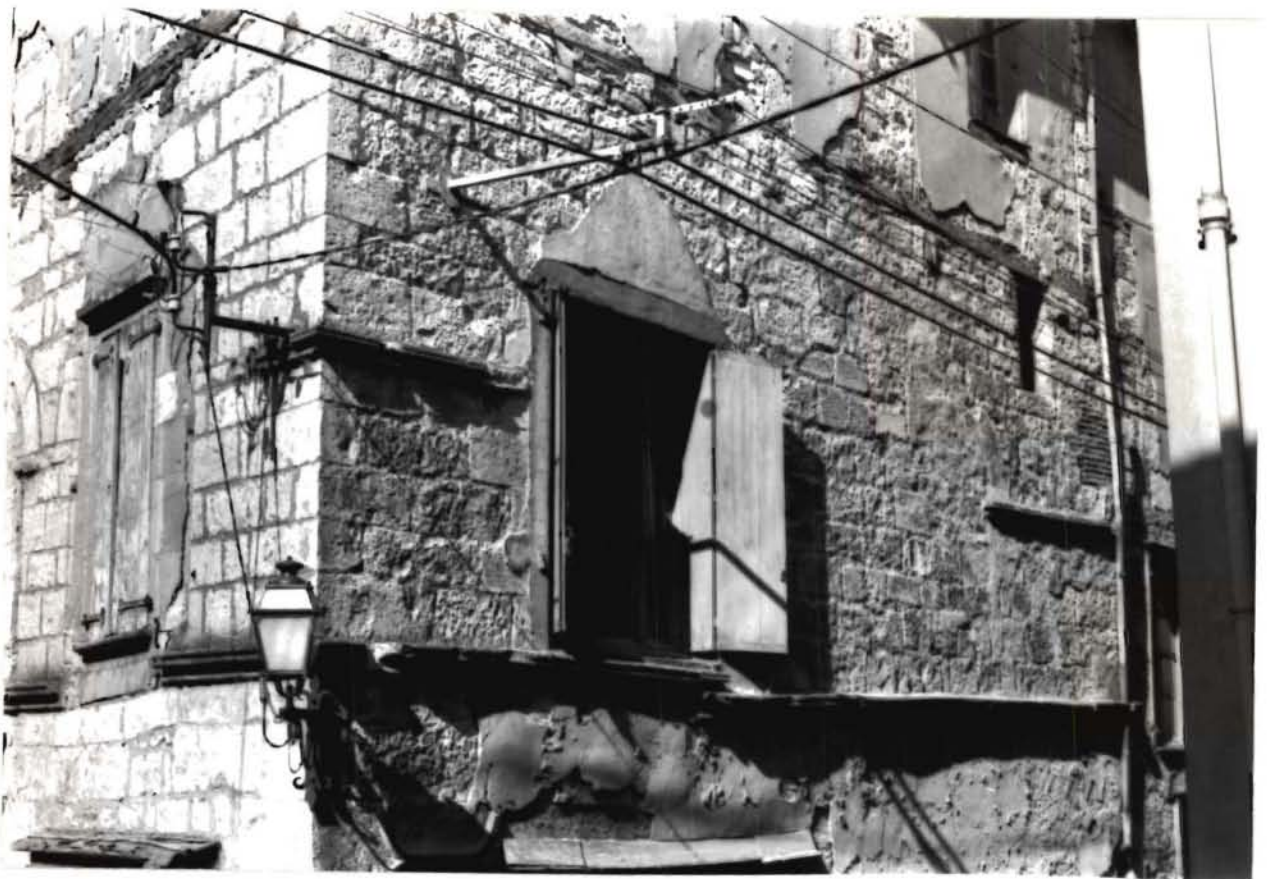
18- Elévation Sud, 2e niveau : vestiges  
des 2 baies jumelées.

. Au 2e niveau, la fenêtre d'angle actuelle a remplacé une baie jumelée l'embrasure intérieure est intacte et est identique à celle des baies Ouest7. Il y en avait une seconde à sa droite; on voit encore dans la maçonnerie l'imposte moulurée et le départ d'un arc (fig.18).

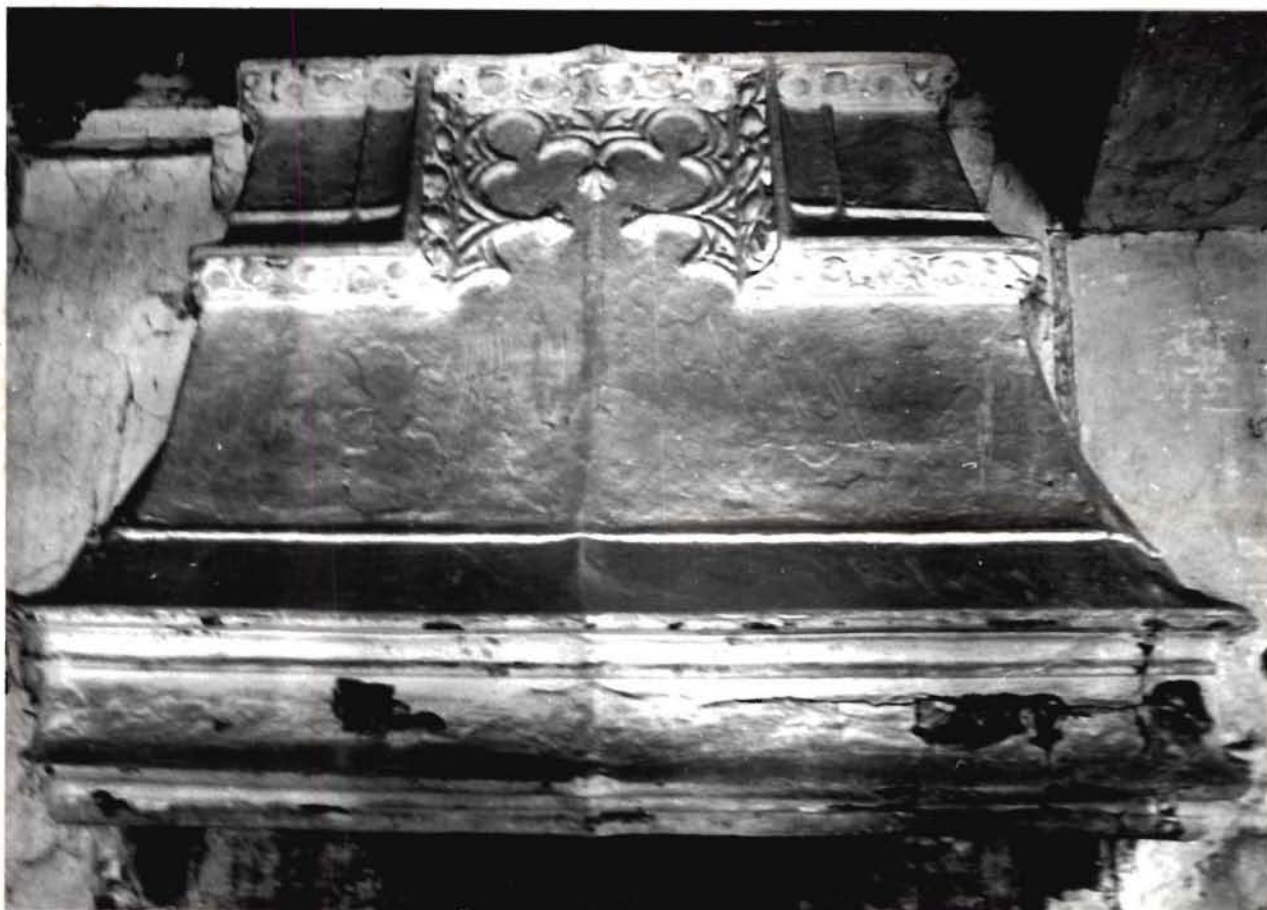
19- 1er étage : cheminée.

- . Au premier étage (pl.II)
  - présence d'une cheminée adossée (en c) [fig.19 à 22]; la hotte pyramidale était en surplomb sur des piédroits qui ont été détruits; elle est faite d'un mortier (ou stuc ?) appliqué sur une structure en bois; le mortier détérioré permet actuellement de voir le linteau en bois du manteau; l'enduit est appliqué de façon à donner en plan une forme chantournée. Quelques dimensions: le foyer L. 2,42 m; Pr. 0,90 m, H. 1,77 m [voir les dessins relevés à Saint-Antonin et publiés par Viollet Le Duc [cf.doc.V et VI] dans son Dic.architecture..., t. III]

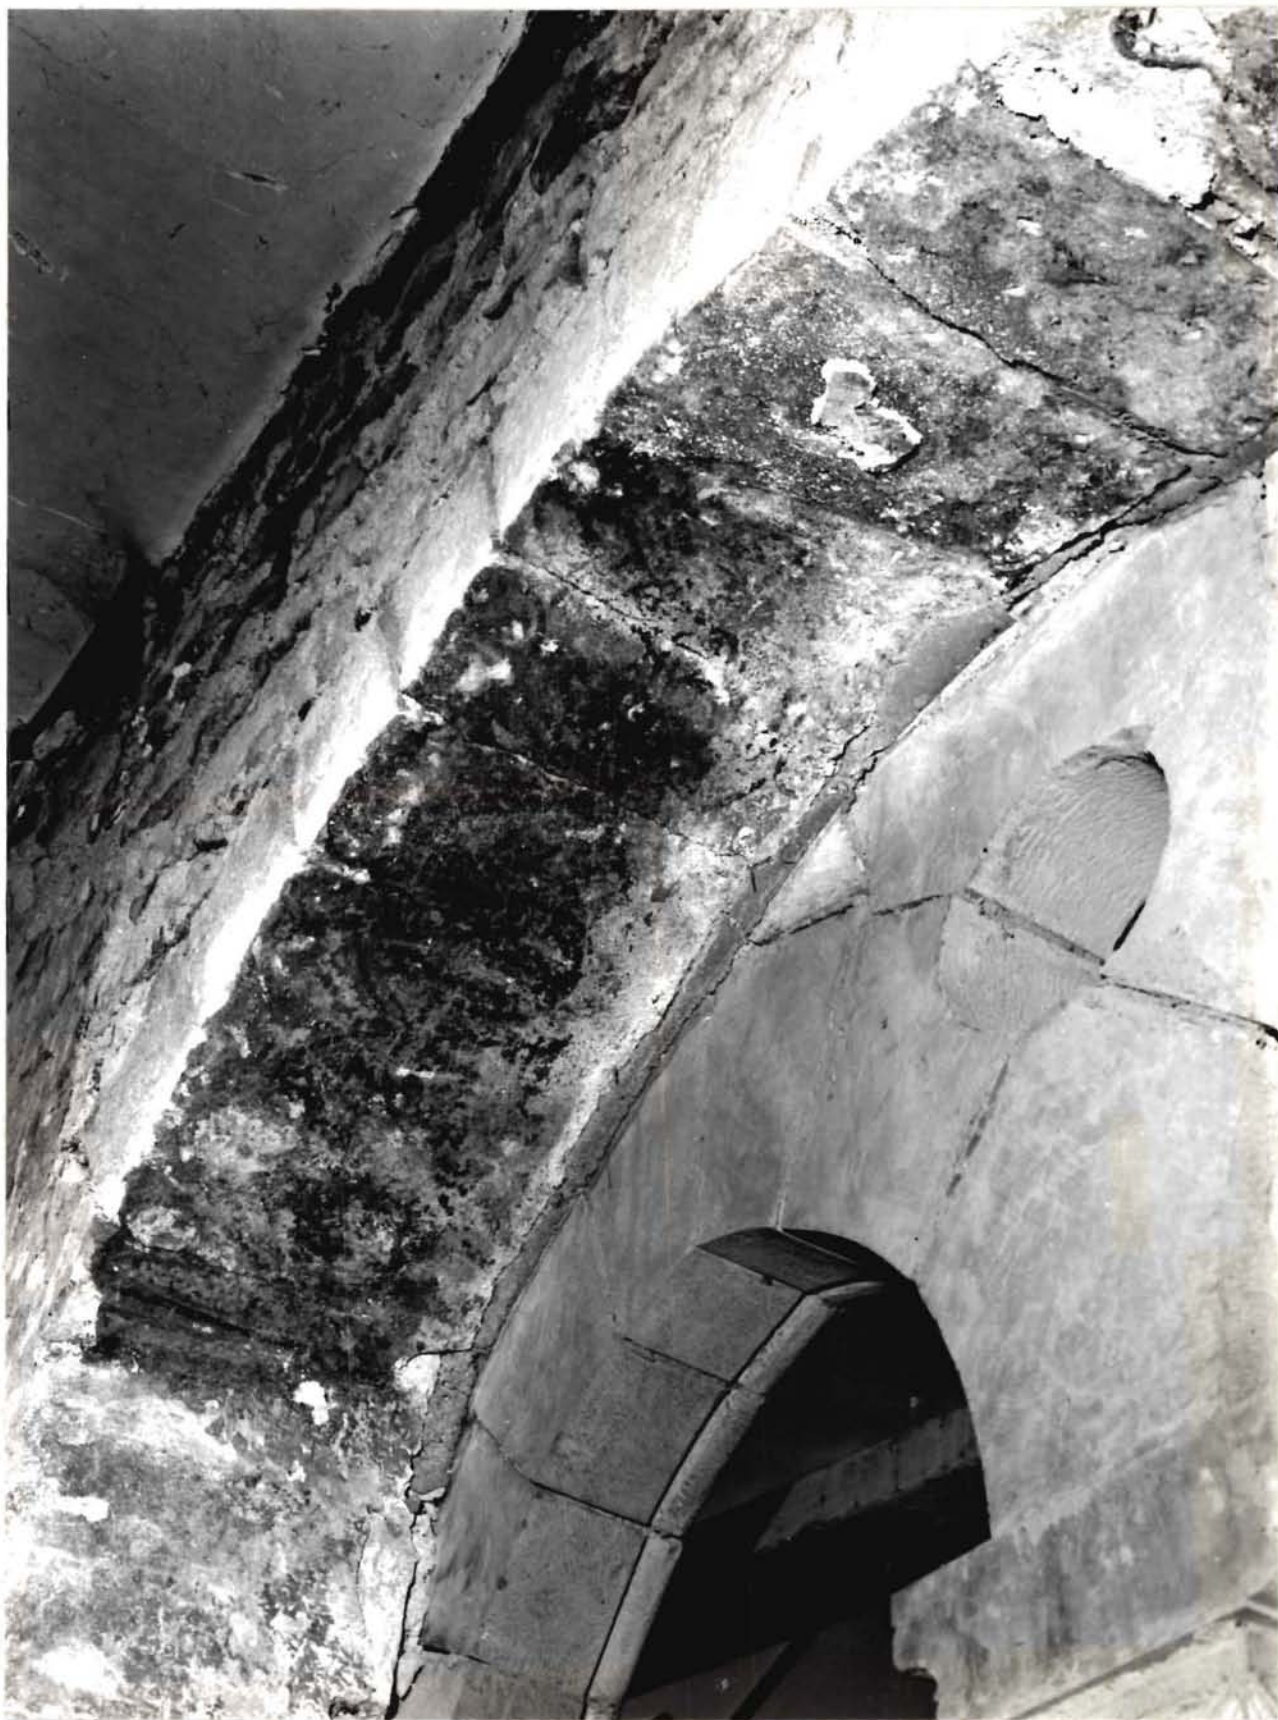
23- 1er étage, baie jumelée sur le mur  
Ouest (5e depuis la gauche); vestige  
de peinture murale sur l'intrados  
de l'embrasure intérieure.

- Un vestige de peinture murale est encore visible sur l'intrados de l'embrasure intérieure de la cinquième baie (en G) /fig.23/, /il a été mis à jour lors de la réfection de la baie en 1982/83 qui avait été partiellement détruite/. On distingue un entrelacs formant 3 médaillons successifs dans chacun desquels est inscrit un motif; un animal fantastique à tête et corps de lapin (?) est identifiable dans le médaillon médian. Le dessin est fait d'un trait épais, noir; vestiges de pigment rouge sur le fond; le support est un enduis épais de 3 à 4 cm appliqué sur la pierre.
