Dénomination : **MAISON**

Appellation et titre : DITE MAISON DU ROY

Dossier d' INVENTAIRE FONDAMENTAL établi en 1981, 1989 par LONCAN BERNARD

**MAISON**  
**dite du Roy**

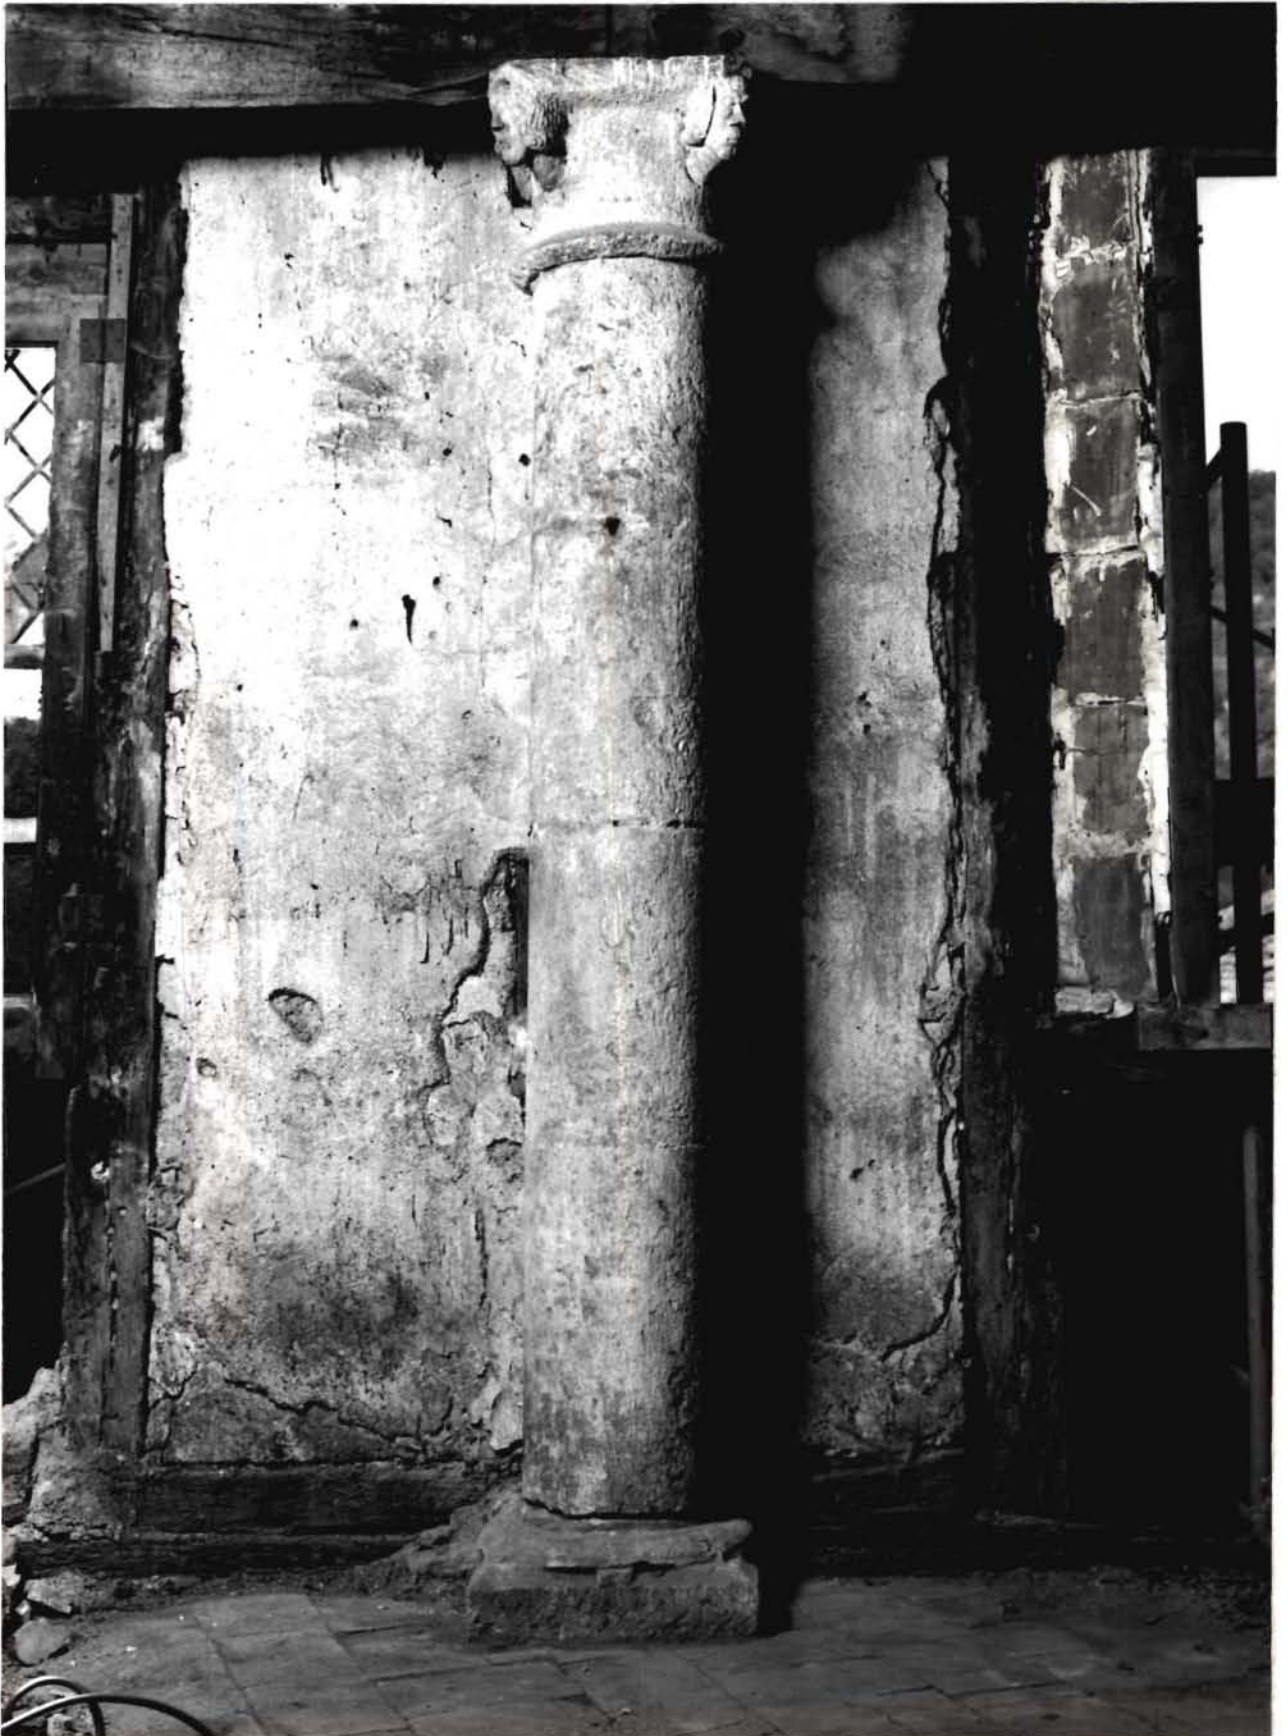
24- 2e étage. colonne.

- Au deuxième étage, la colonne, aujourd'hui intérieure, a une base moulurée et un chapiteau sculpté de têtes et de feuillage (?) partiellement cachées par le pan-de-bois /fig.24 à 27/.
