Commune : SAINT ANTONIN NOBLE VAL

Dénomination : **MAISON**

Appellation et titre : DITE MAISON DE L'AVE MARIA

Dossier d' INVENTAIRE FONDAMENTAL établi en 1981, 1989 par LONCAN BERNARD

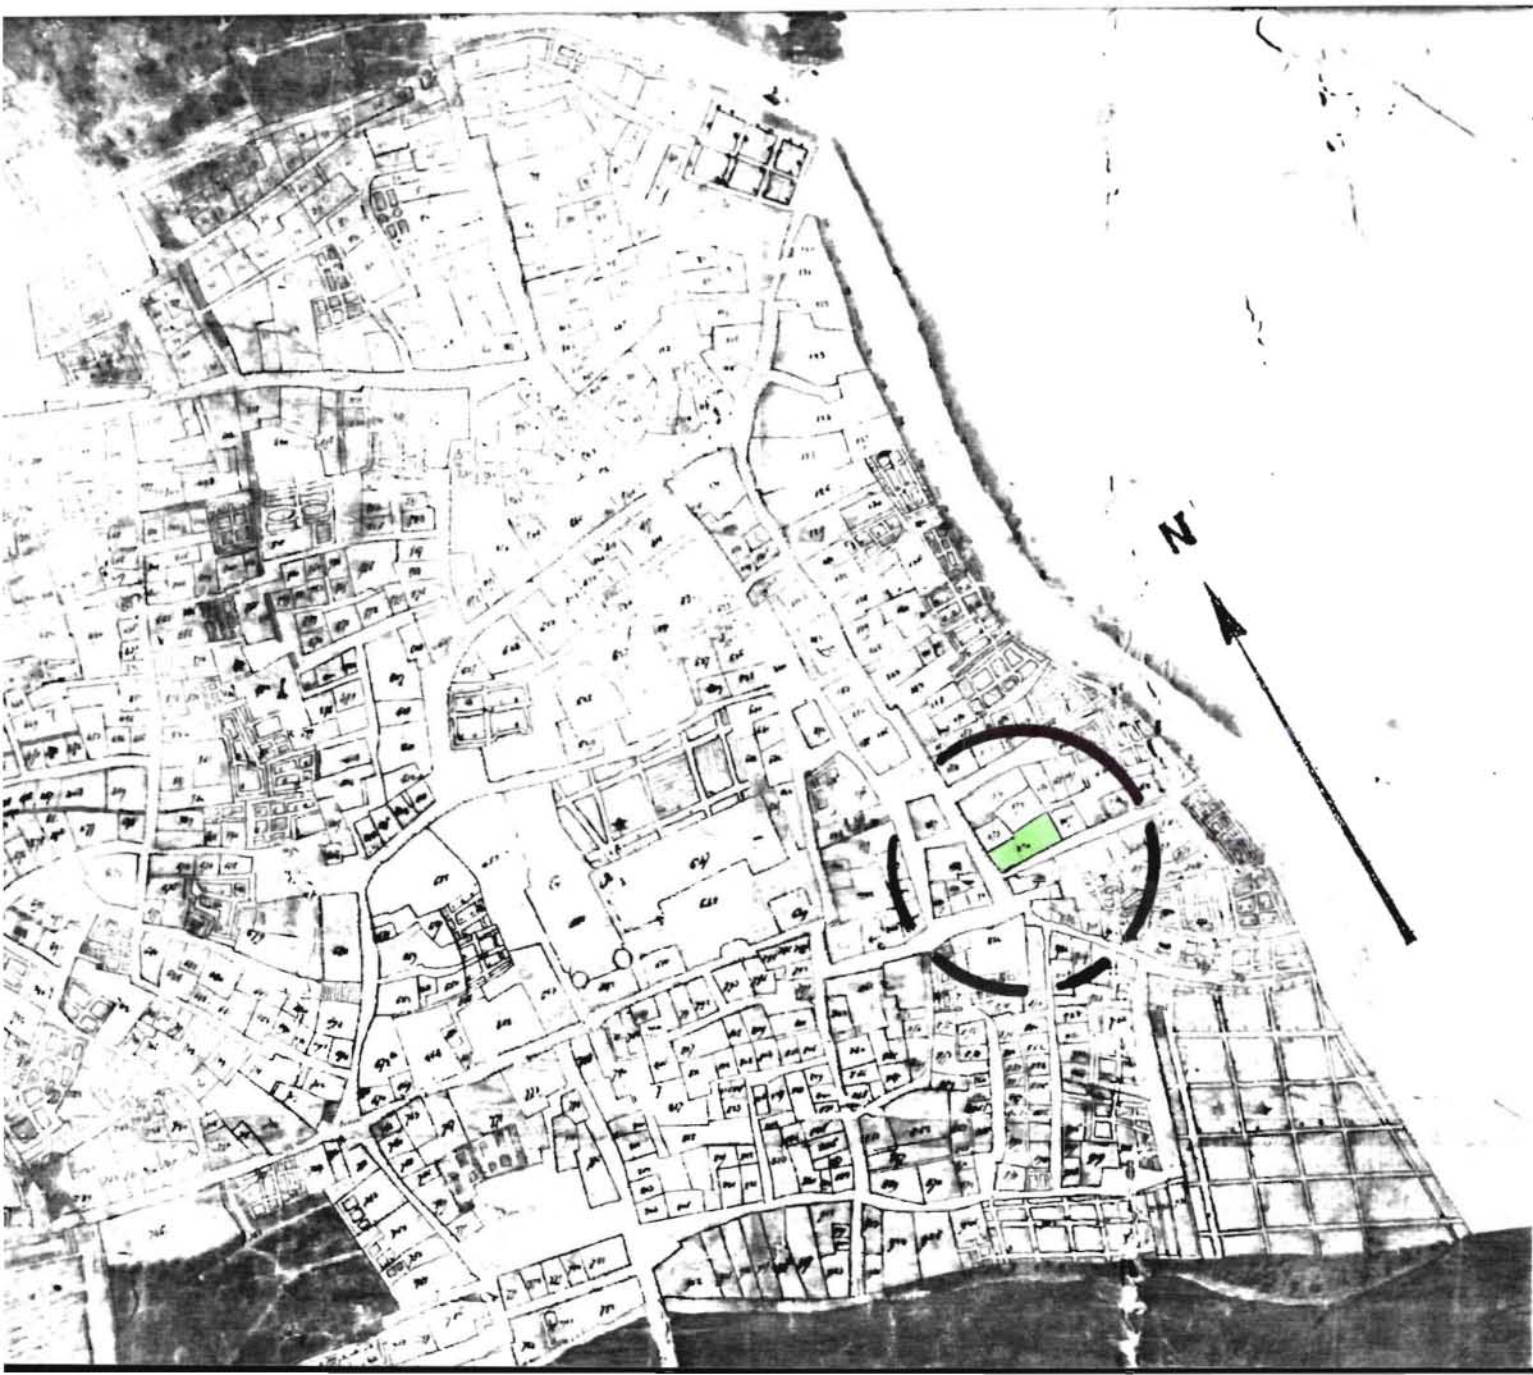
82. SAINT-ANTONIN-NOBLE-VAL. rue del Pébré  
MAISON dite de l'AVE MARIA

Situation sur plan "géométrique" de 1781.82/Ā.C. Saint-Antonin: parcelle 274.  
/C1.Inventaire Midi-Pyr. 80.82.363.V/.

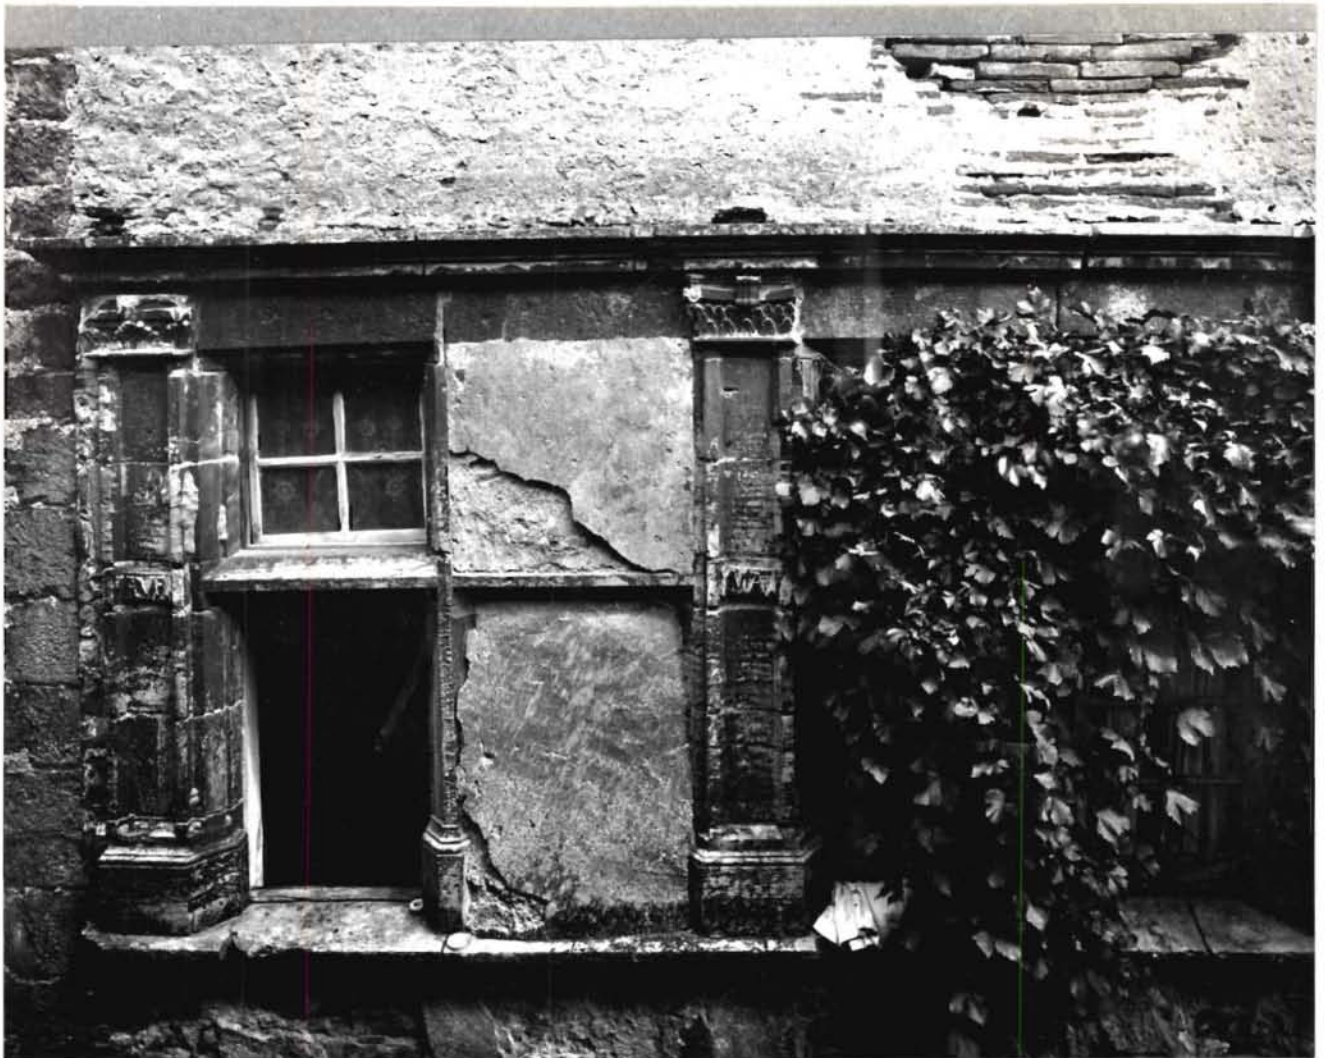
Doc. 1

La comparaison de l'état actuel avec la photo ancienne (voir Doc.1) montre que la situation n'a guère évolué depuis 1925.

Repro d'une photographie ancienne  
(vers 1925 ?): 1ère travée gauche des  
croisées jumelées du 2e niveau, façade  
Sud.

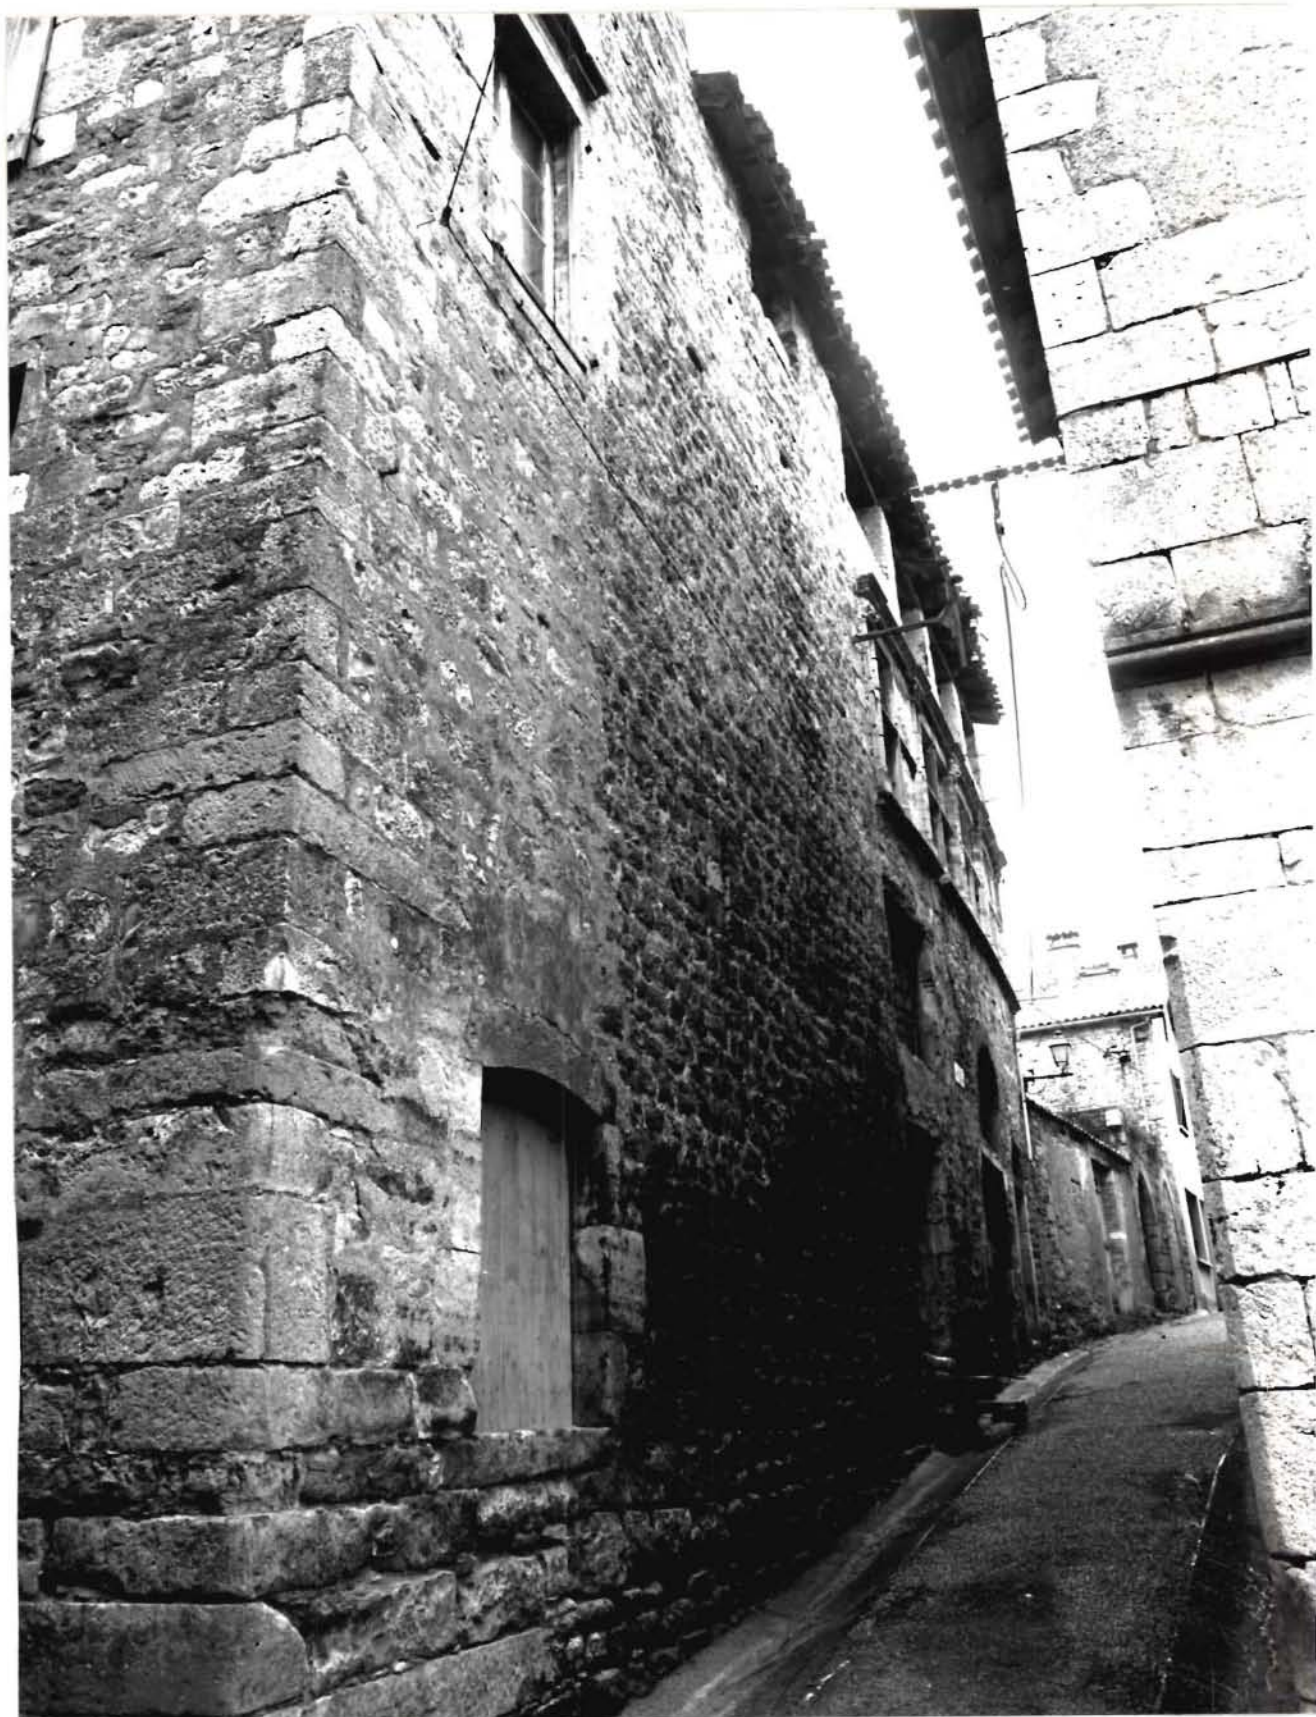
Fig. 1

Dans la moitié gauche (en A, pl.I), le mur Sud est limité par une ancienne chaîne d'angle en harpe (fig. 2 et 4) [aujourd'hui noyée dans la maçonnerie]. il est construit avec des moellons équarris disposés comme un appareil de revêtement réglé (assises de hauteur variable) [fig. 1 et 2].

a) partie gauche (voir fig.1 et 2): elle est quasiment aveugle, hormis une travée de fenêtre ouverte à l'extrémité gauche /au 18e et 19e s.7, où la maçonnerie elle-même, partiellement enduite, semble avoir été reprise. Un jour en archère, éclairant l'actuel entresol, est situé sensiblement au milieu de cette partie.

. Elévation antérieure, au Sud : ensemble depuis la gauche.

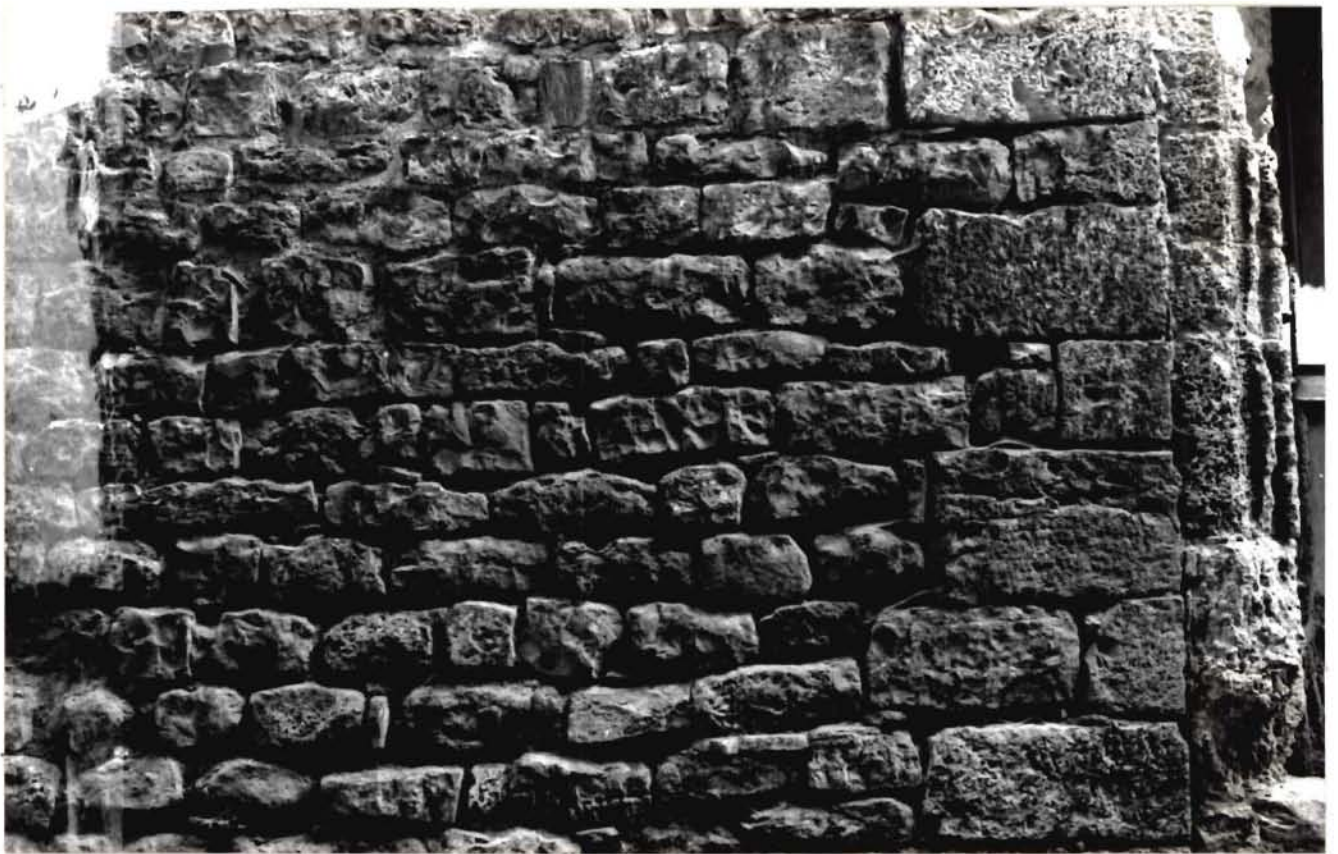
Fig. 2

On peut distinguer 2 parties divisées par l'ancienne chaîne d'angle, aujourd'hui noyée dans la maçonnerie /cf. le chap. matériau7.

. Elévation Sud, moitié gauche: détail de l'appareil avec l'ancienne chaîne d'angle

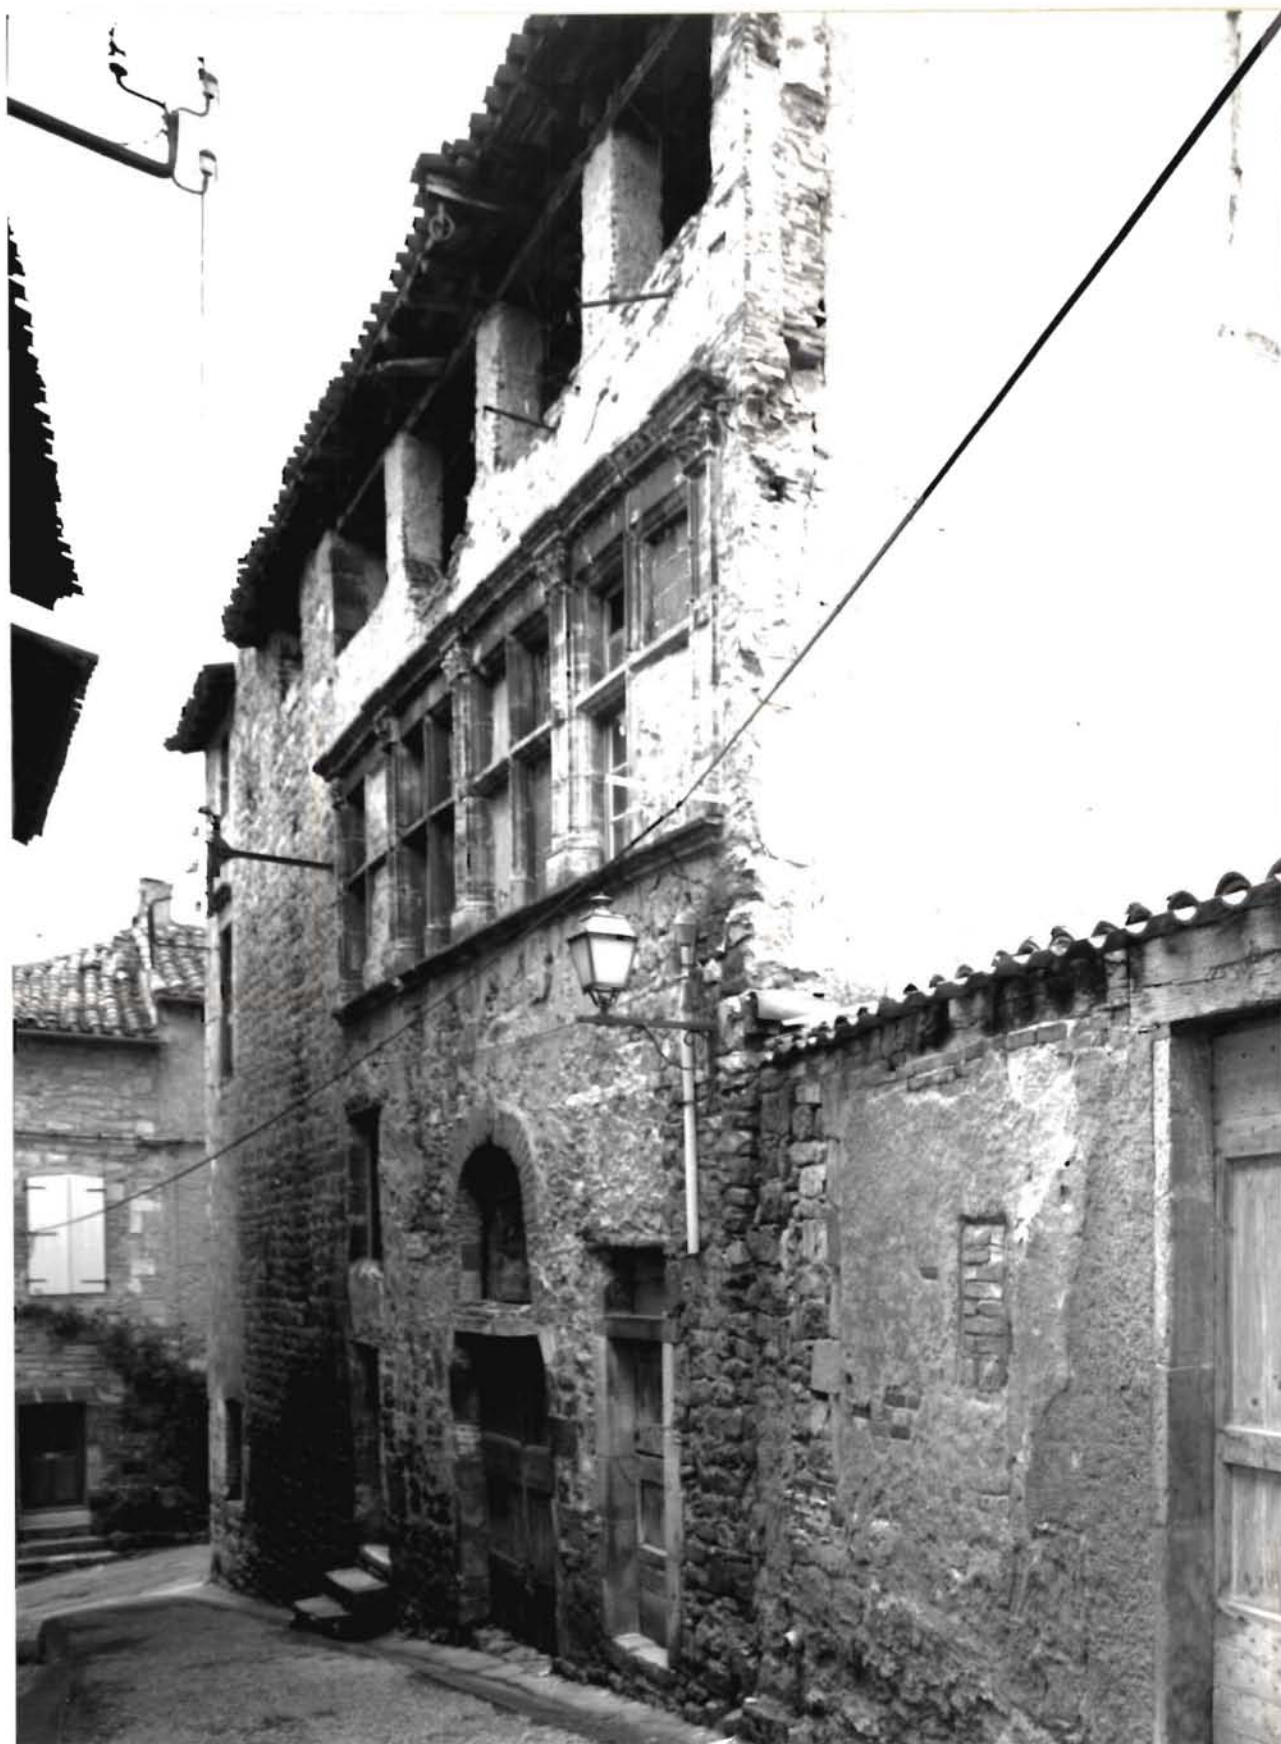
Fig.3

Il n'existe par contre aucune chaîne régulière aux 2 extrémités de la maison; sur le mur Sud, la démolition de la maison voisine <sup>à droite</sup> a peut-être détérioré la maçonnerie ? (fig.3). Sur le mur Ouest, il y a continuité de la maçonnerie sur l'actuelle maison voisine <sub>à gauche</sub> (fig.13).

. Au milieu, c'est une ancienne arcade segmentaire, chanfreinée, partiellement amputée de son arc par un linteau en bois surmonté d'une baie en brique (aménagement 19e s. ?) /fig.37.

. A droite, une porte (19e s.) /fig.37.

- 3e niveau (voir fig.3)

. Elévation antérieure, au Sud : ensemble  
depuis la droite.

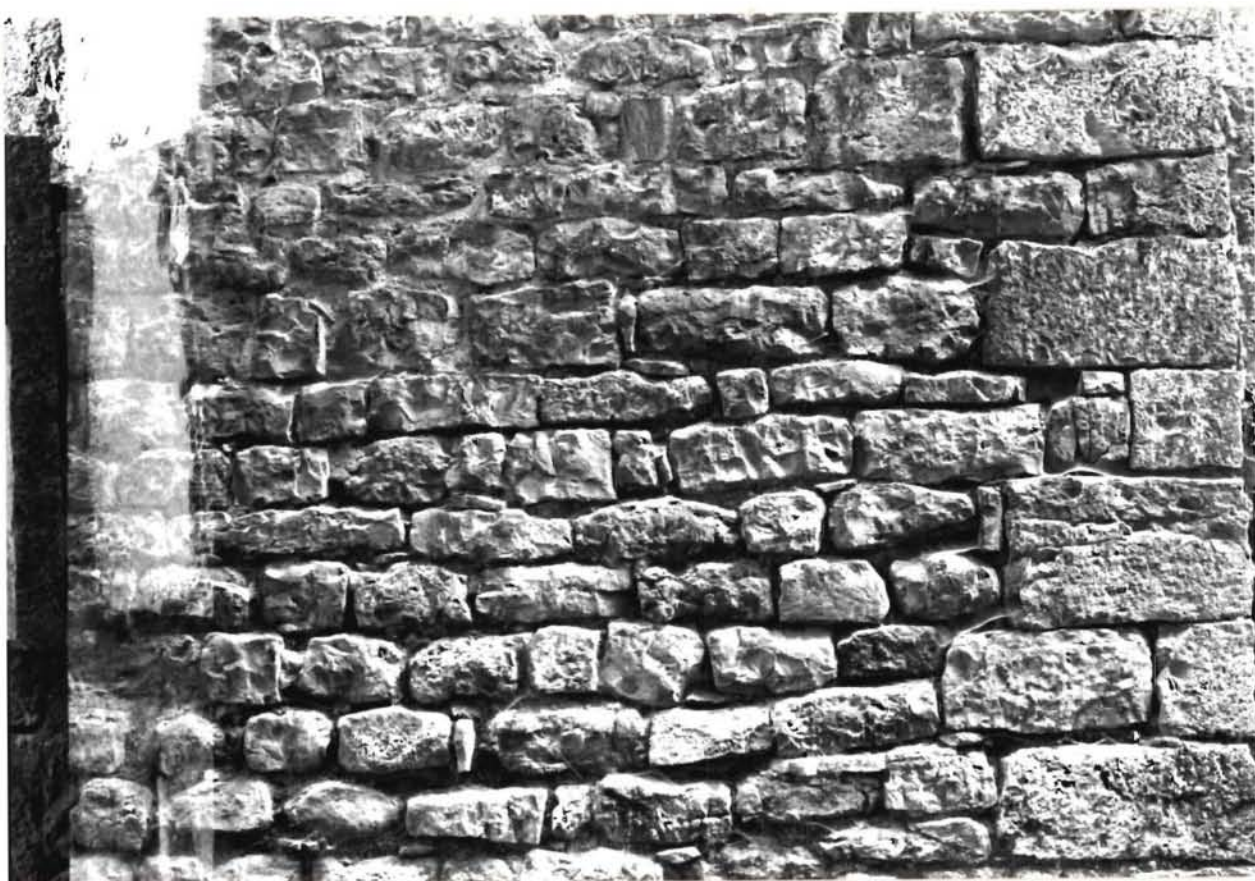
Fig.2A

. ELévation Sud, moitié gauche: détail de  
l'appareil avec l'ancienne chaîne d'angle.

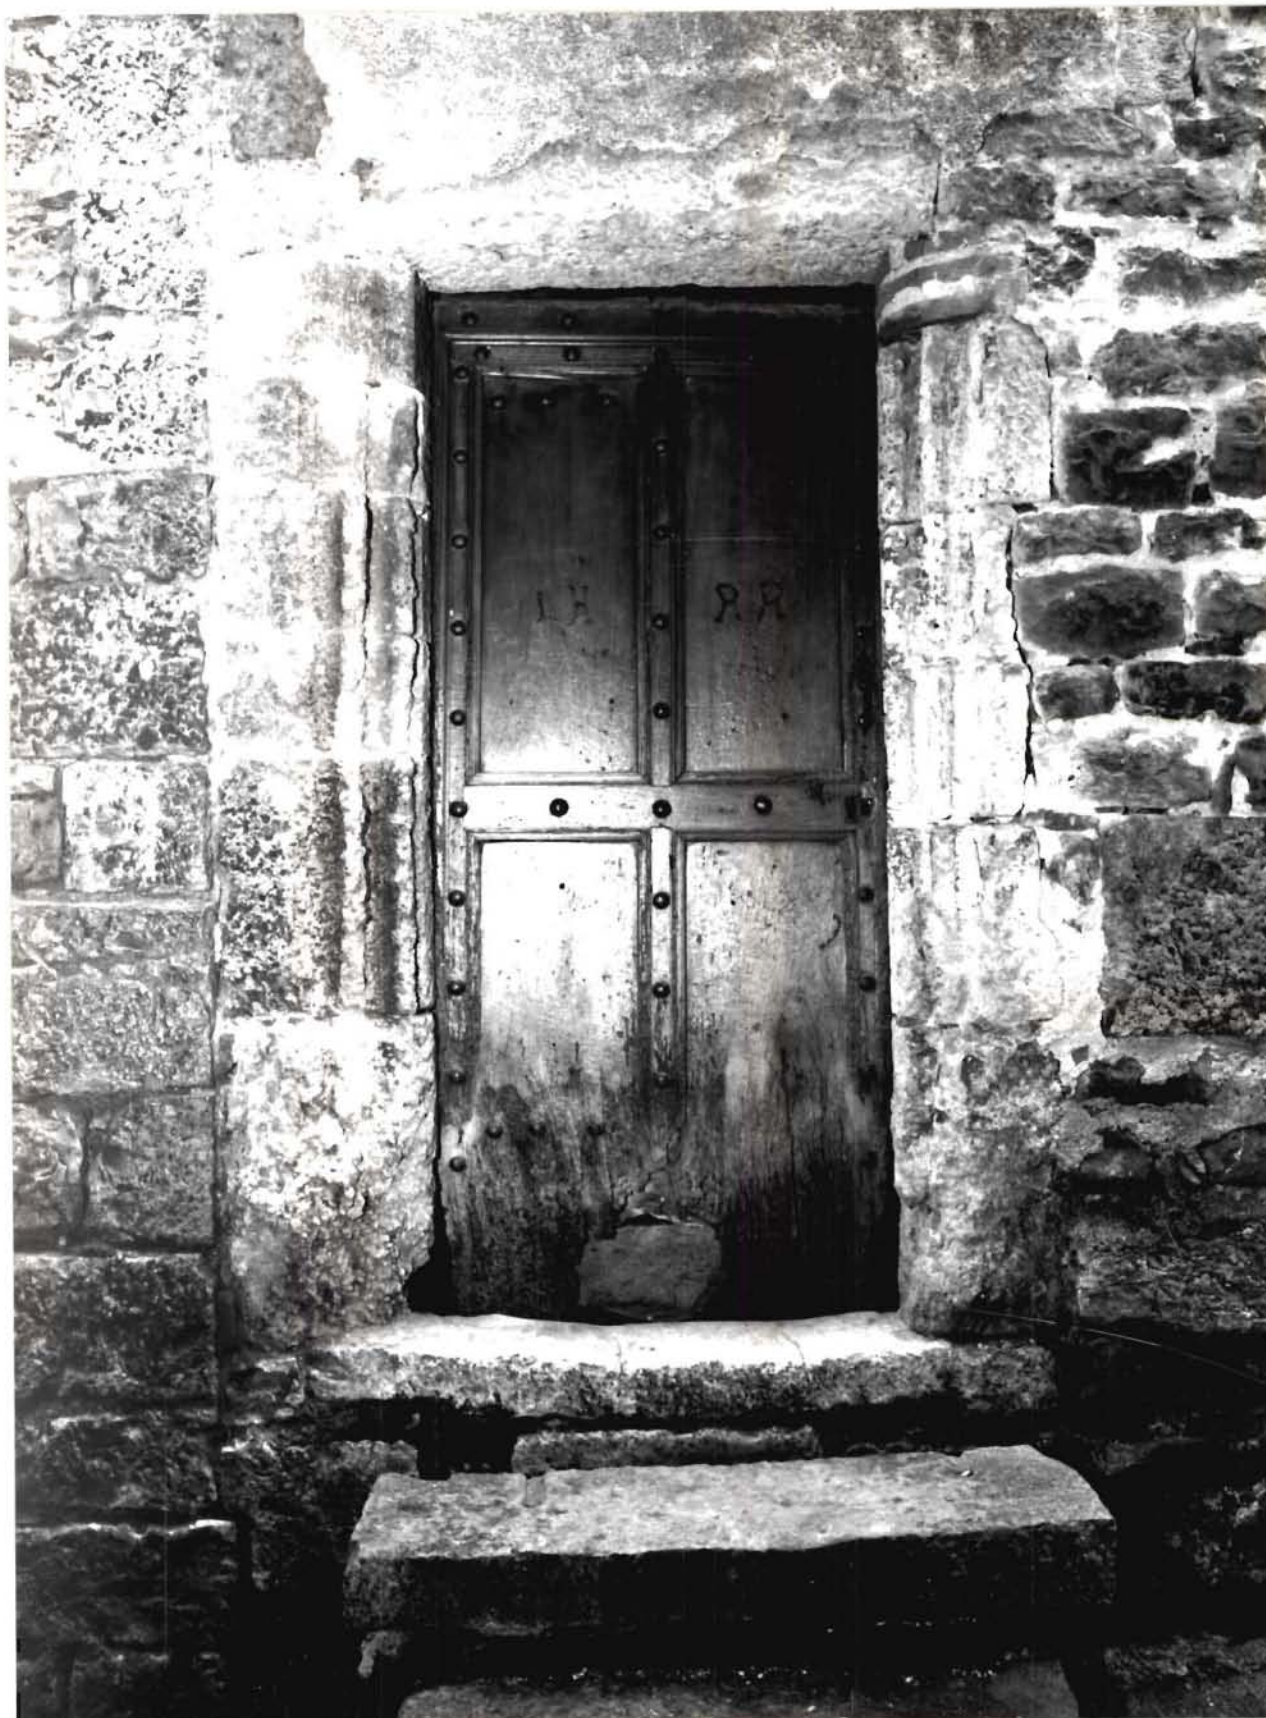
Fig.4A

. Elévation antérieure : porte d'entrée.

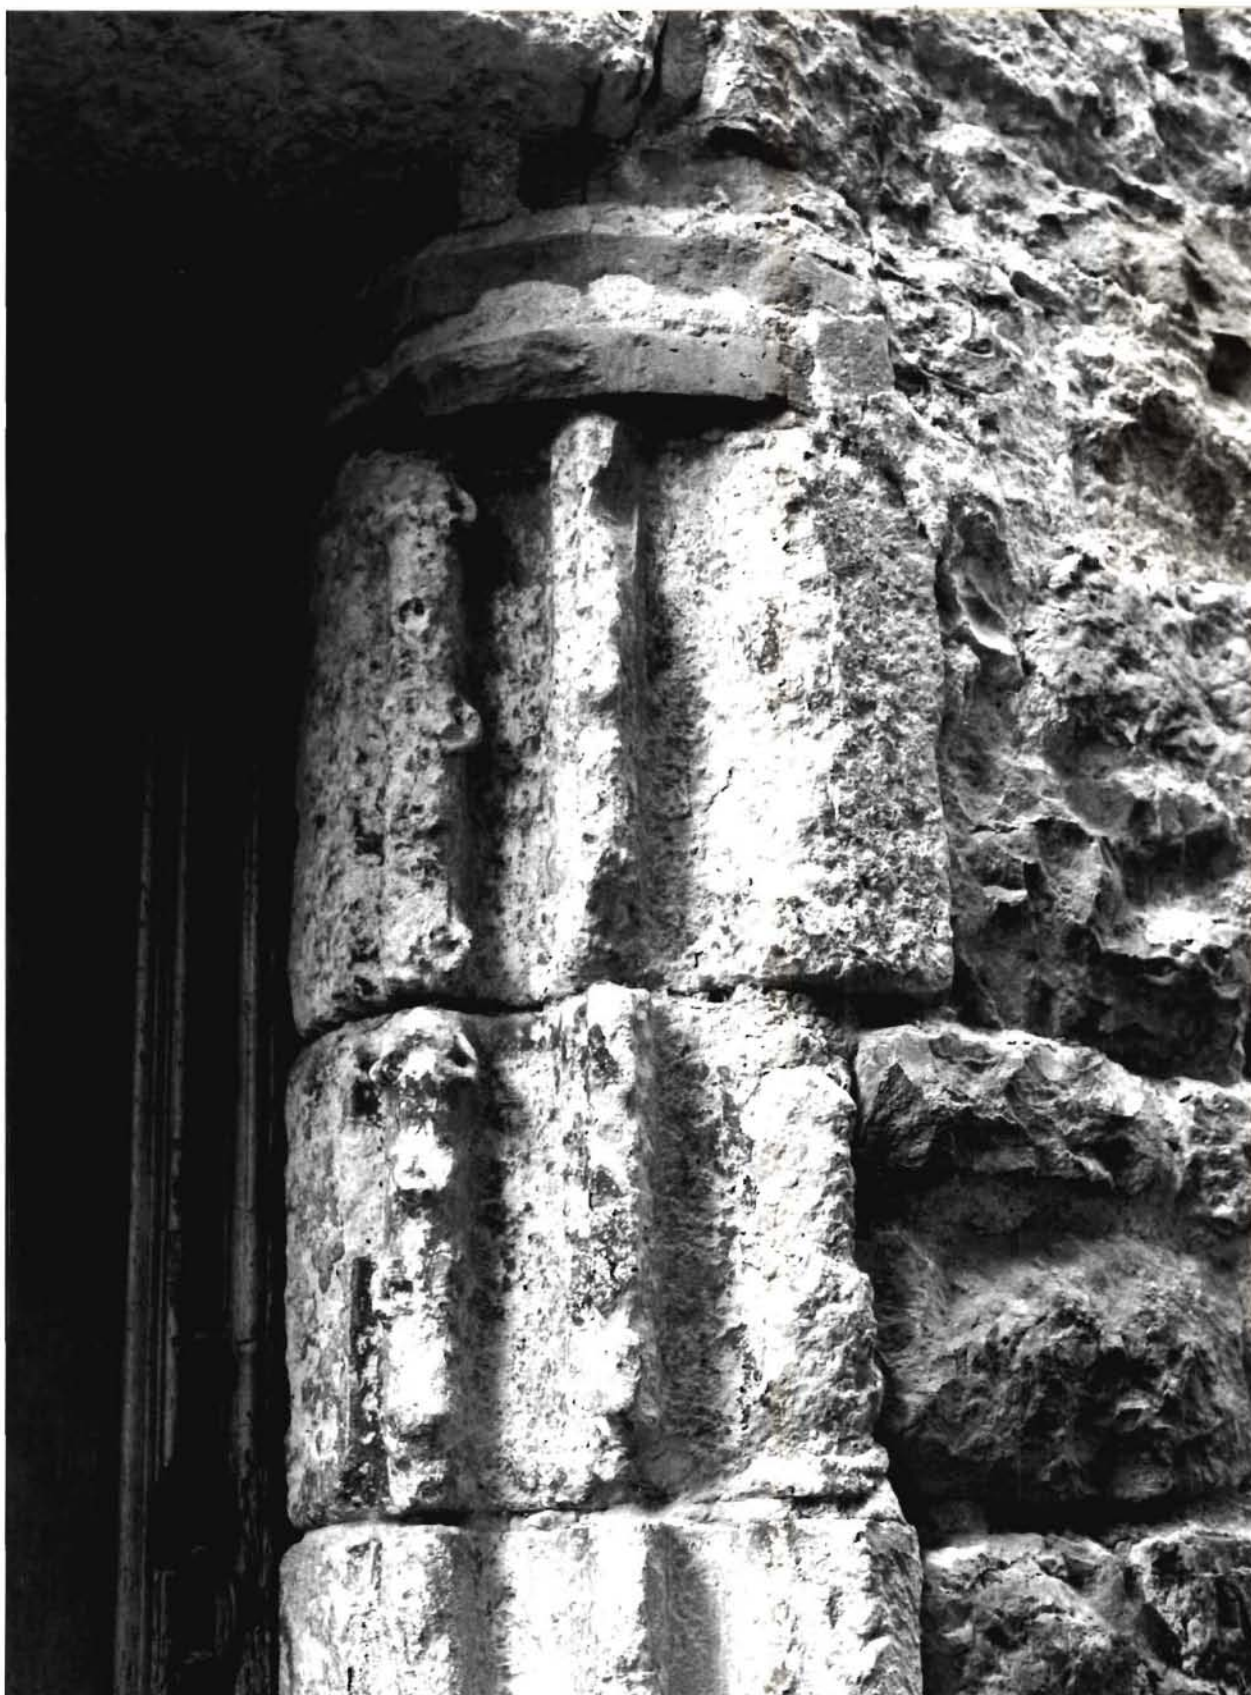
Fig. 5

des autres matériaux. Sa mouluration, très érodée, laisse deviner un ancien décor de tronc écoté (fig.5) /ce matériau et ce décor se retrouvent dans la maison étudiée de la rue de l'église, voir le dossier d'Inventaire7. Le linteau actuel ne semble pas d'origine.

. Elévation antérieure, porte, détail du piédroit droit.

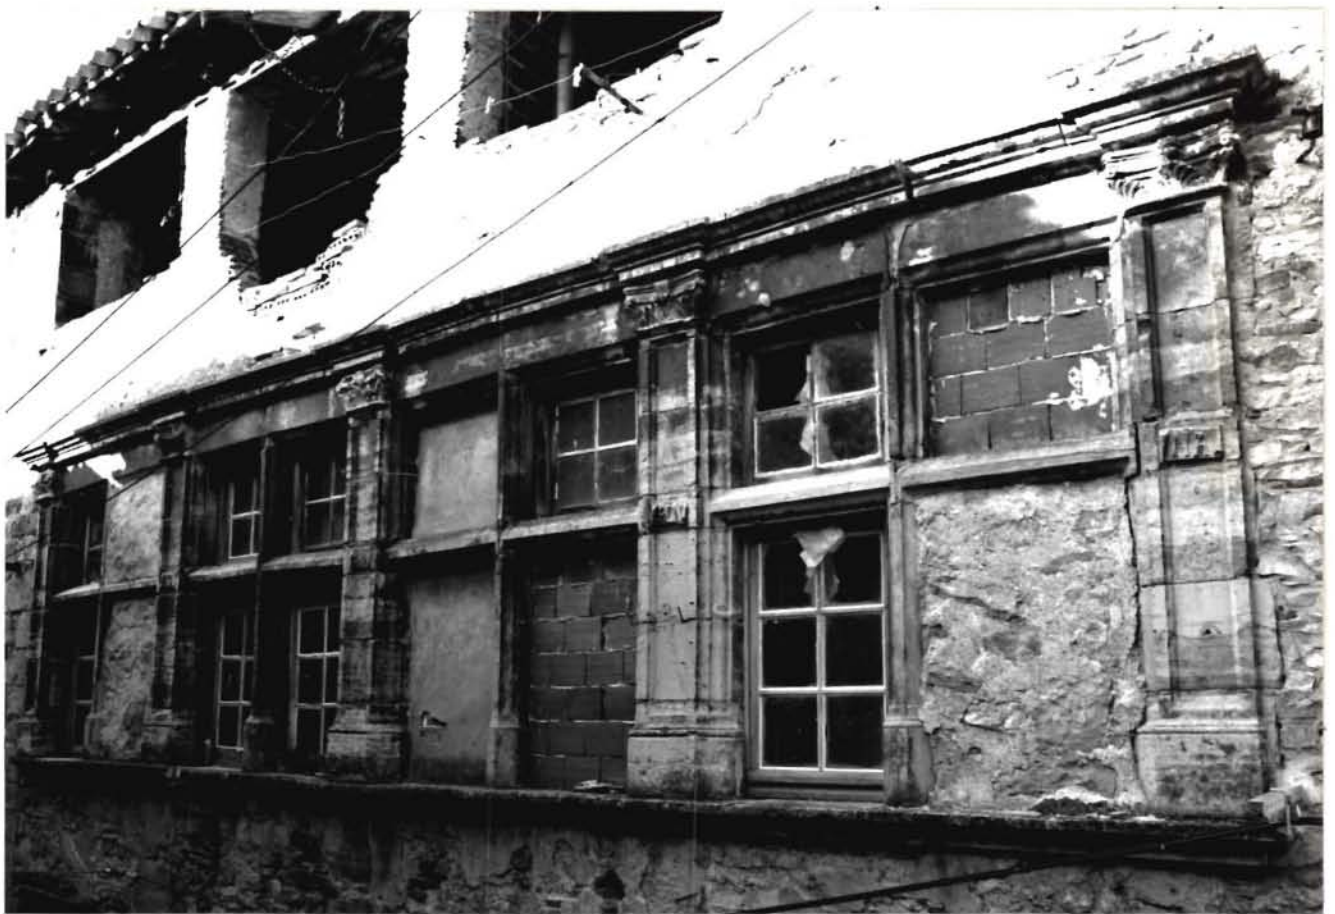
Fig. 6

Formé par des croisées jumelées (partiellement bouchées), inscrites dans des travées classiques (fig.6 et 7); les chapiteaux corinthiens altérés ont tous une corbeille ornée de feuillages différents (fig. 8 à 10); l'abaque est ornée alternativement d'une tête d'homme (fig.10) ou d'un animal (fig.8) et d'une volute (fig.9); chaque pilastre avec table rentrante est ornée au droit des croisillons d'un petit cartouche portant l'inscription suivante (fig.11 et 12):

. Elévation antérieure, 2e niveau, ensemble des croisées jumelées.

Pour la 2<sup>e</sup>, c'est évidemment l'exceptionnelle série de croisée formant claire-voie à l'étage qui retient l'attention ; Pilastres et chapiteaux désignent incontestablement l'époque de la renaissance, plutôt dans la seconde moitié. Il est intéressant également de noter le décor de bâtons écotés sur les moulures prismatiques (très abîmées) des piédroits de la porte d'entrée qui lui évidemment fait référence au style de la fin du Moyen âge.

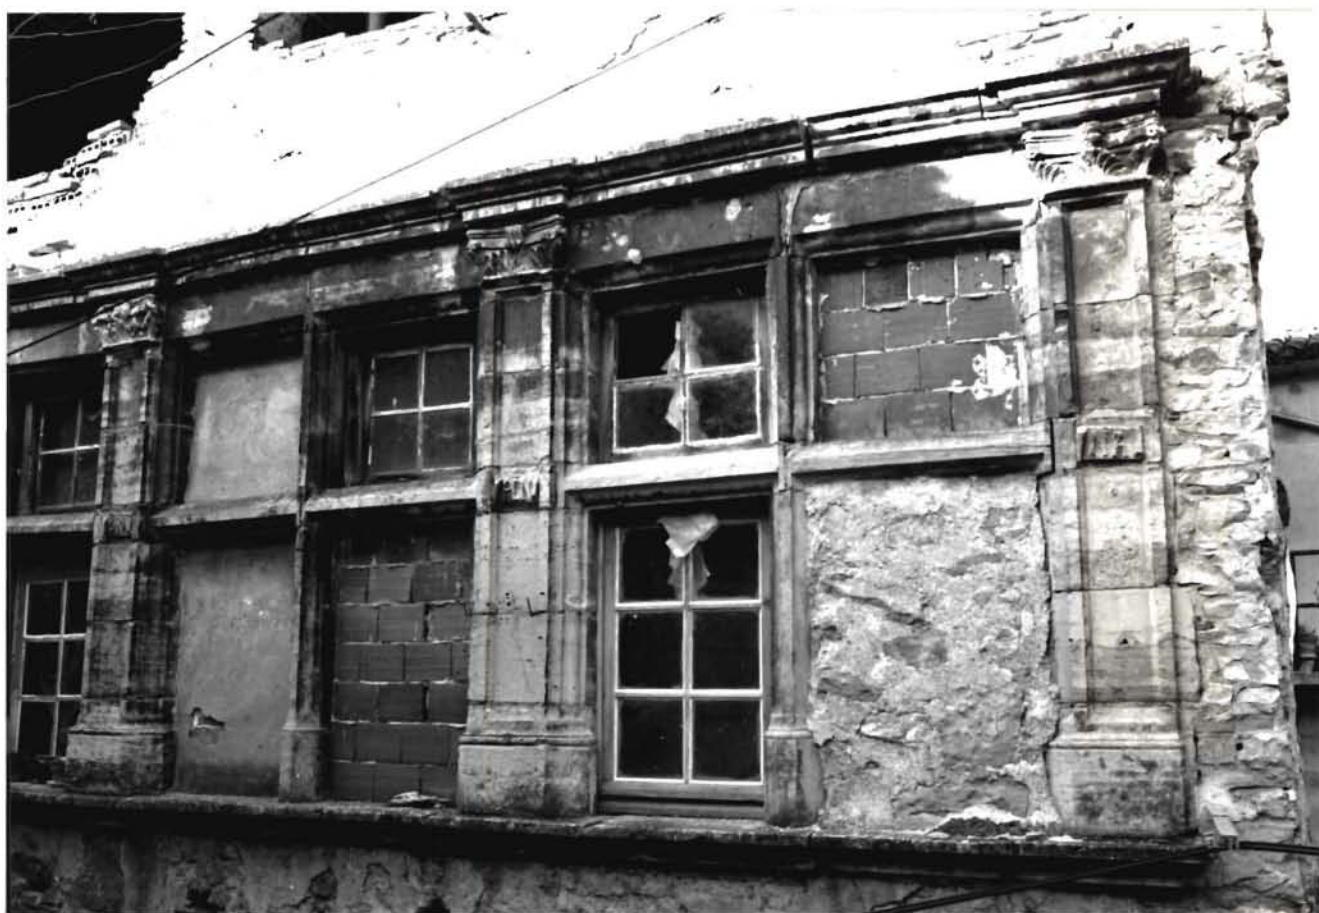
Fig. 7

. Elévation antérieure, 2<sup>e</sup> niveau,  
croisées jumelées, détail des 3<sup>e</sup> et 4<sup>e</sup>  
travées.

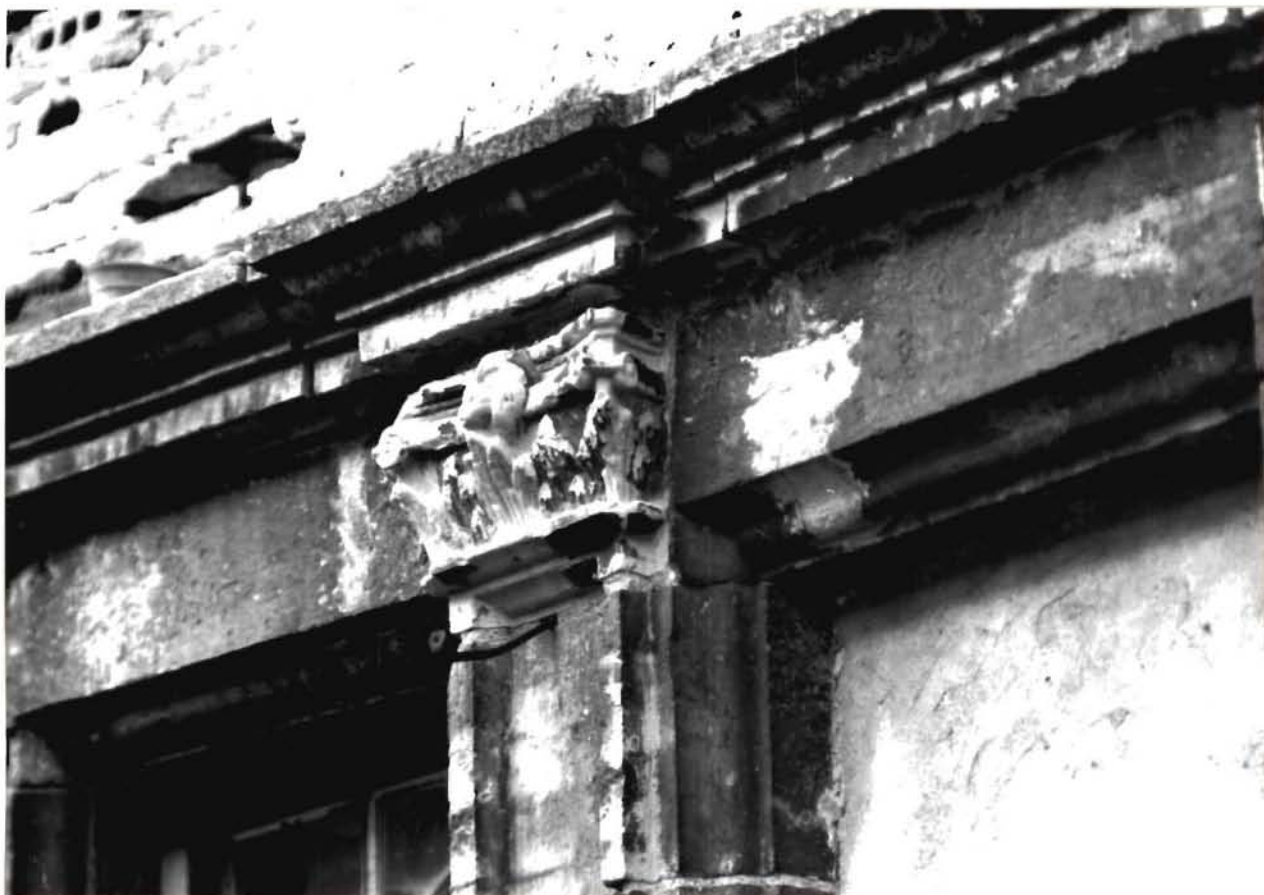
Fig. 8

. Elévation antérieure, 2e niveau, croisées jumelées, chapiteau du 3e pilastre (depuis la gauche).

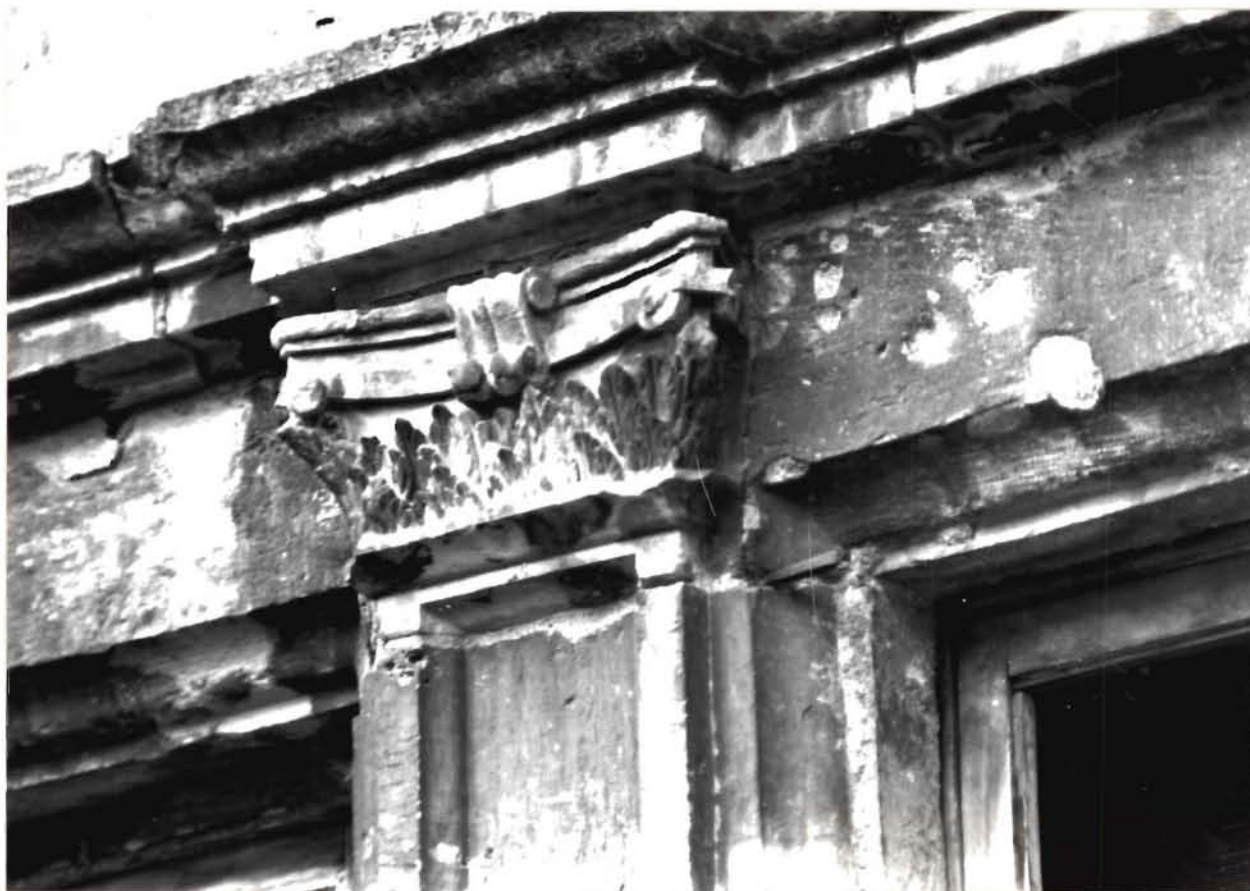
Fig. 9

. ELévation antérieure, 2e niveau,  
croisées jumelées, chapiteau du 4e  
pilastre (depuis la gauche).

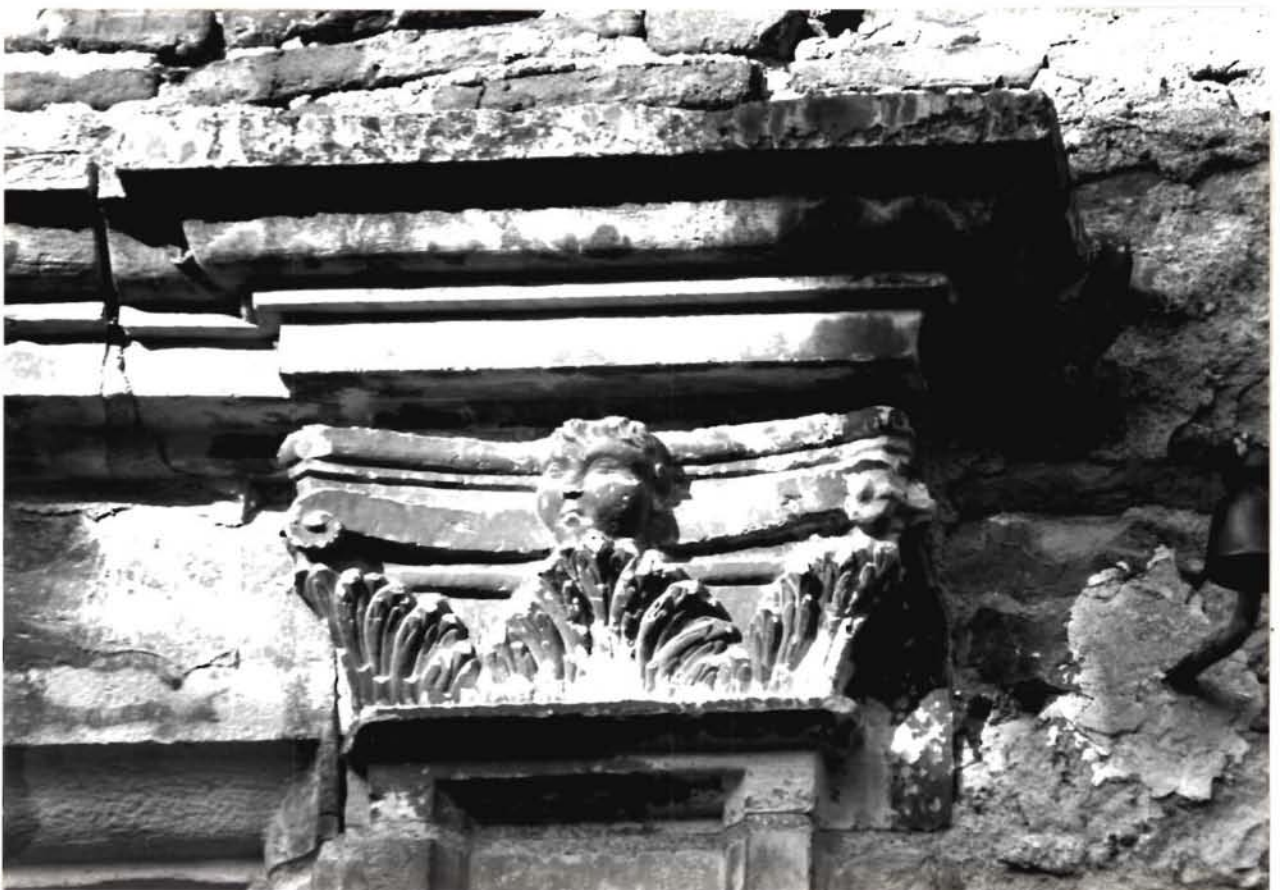
Fig. 10

. Elévation antérieure, 2e niveau, croisées jumelées, chapiteau du 5e pilastre (depuis la gauche).

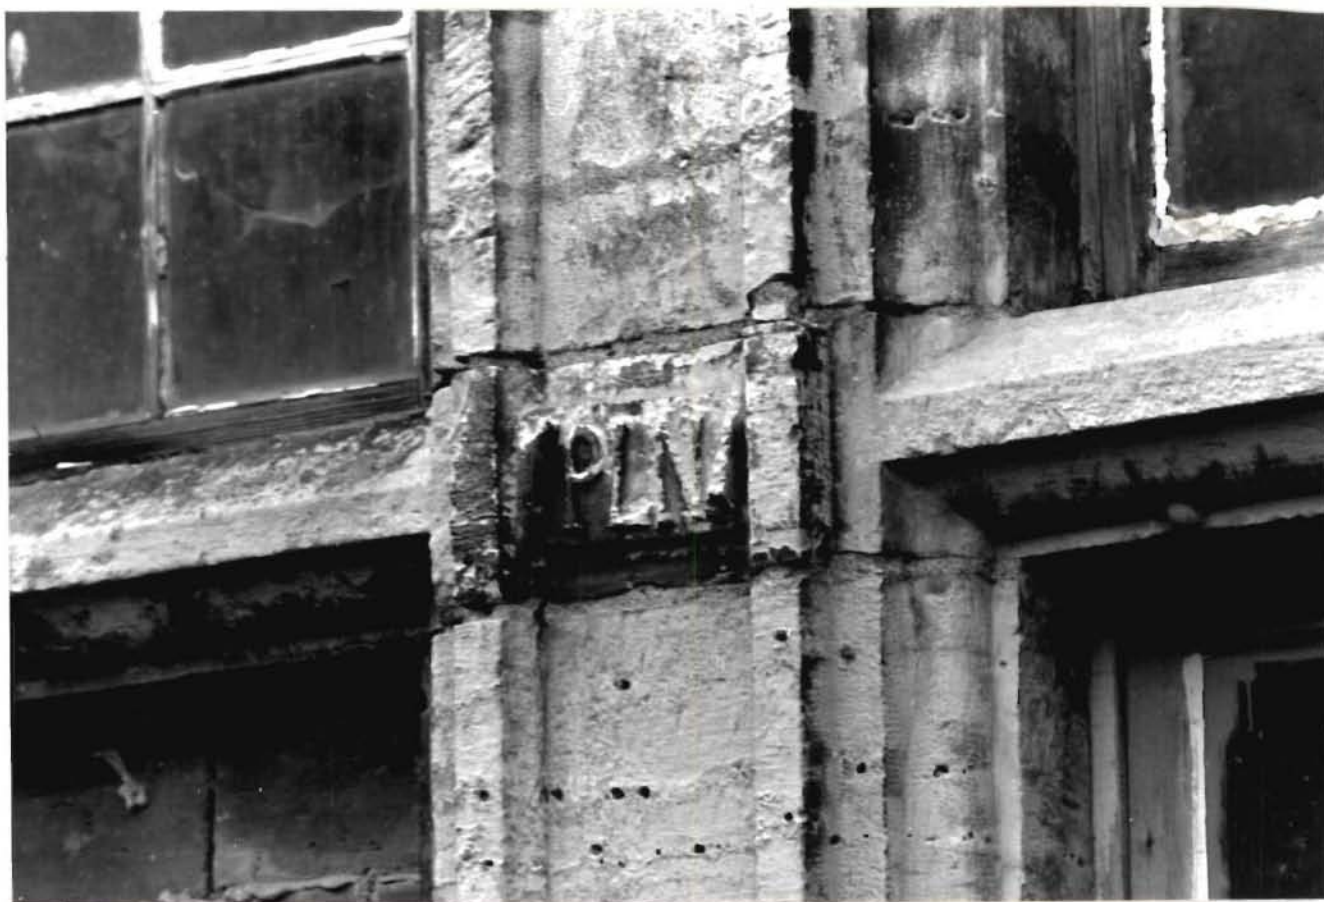
Fig. 11

AVE/ MAR/ GRA/ PLN/ NA/

. Elévation antérieure, 2e niveau,  
croisées jumelées, inscription sur le  
4e pilastre (depuis la gauche).
