Commune : SAINT ANTONIN NOBLE VAL

Dénomination : **MAISON**

Appellation et titre : DITE MAISON DE L'AVE MARIA

Dossier d' INVENTAIRE FONDAMENTAL établi en 1981, 1989 par LONCAN BERNARD

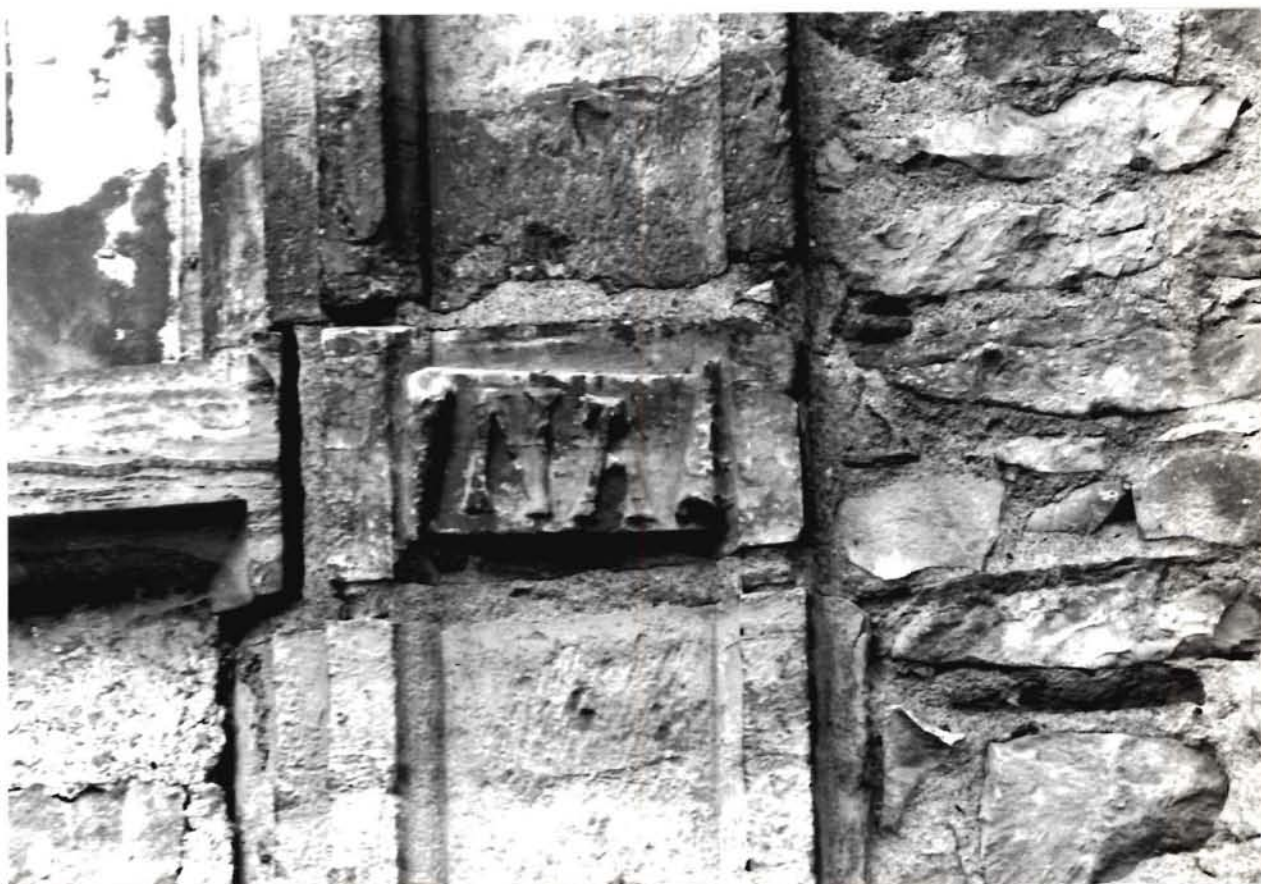
Fig.12

. Elévation antérieure, 2e niveau  
croisées jumelées, inscription sur  
le 5e pilastre (depuis la gauche).

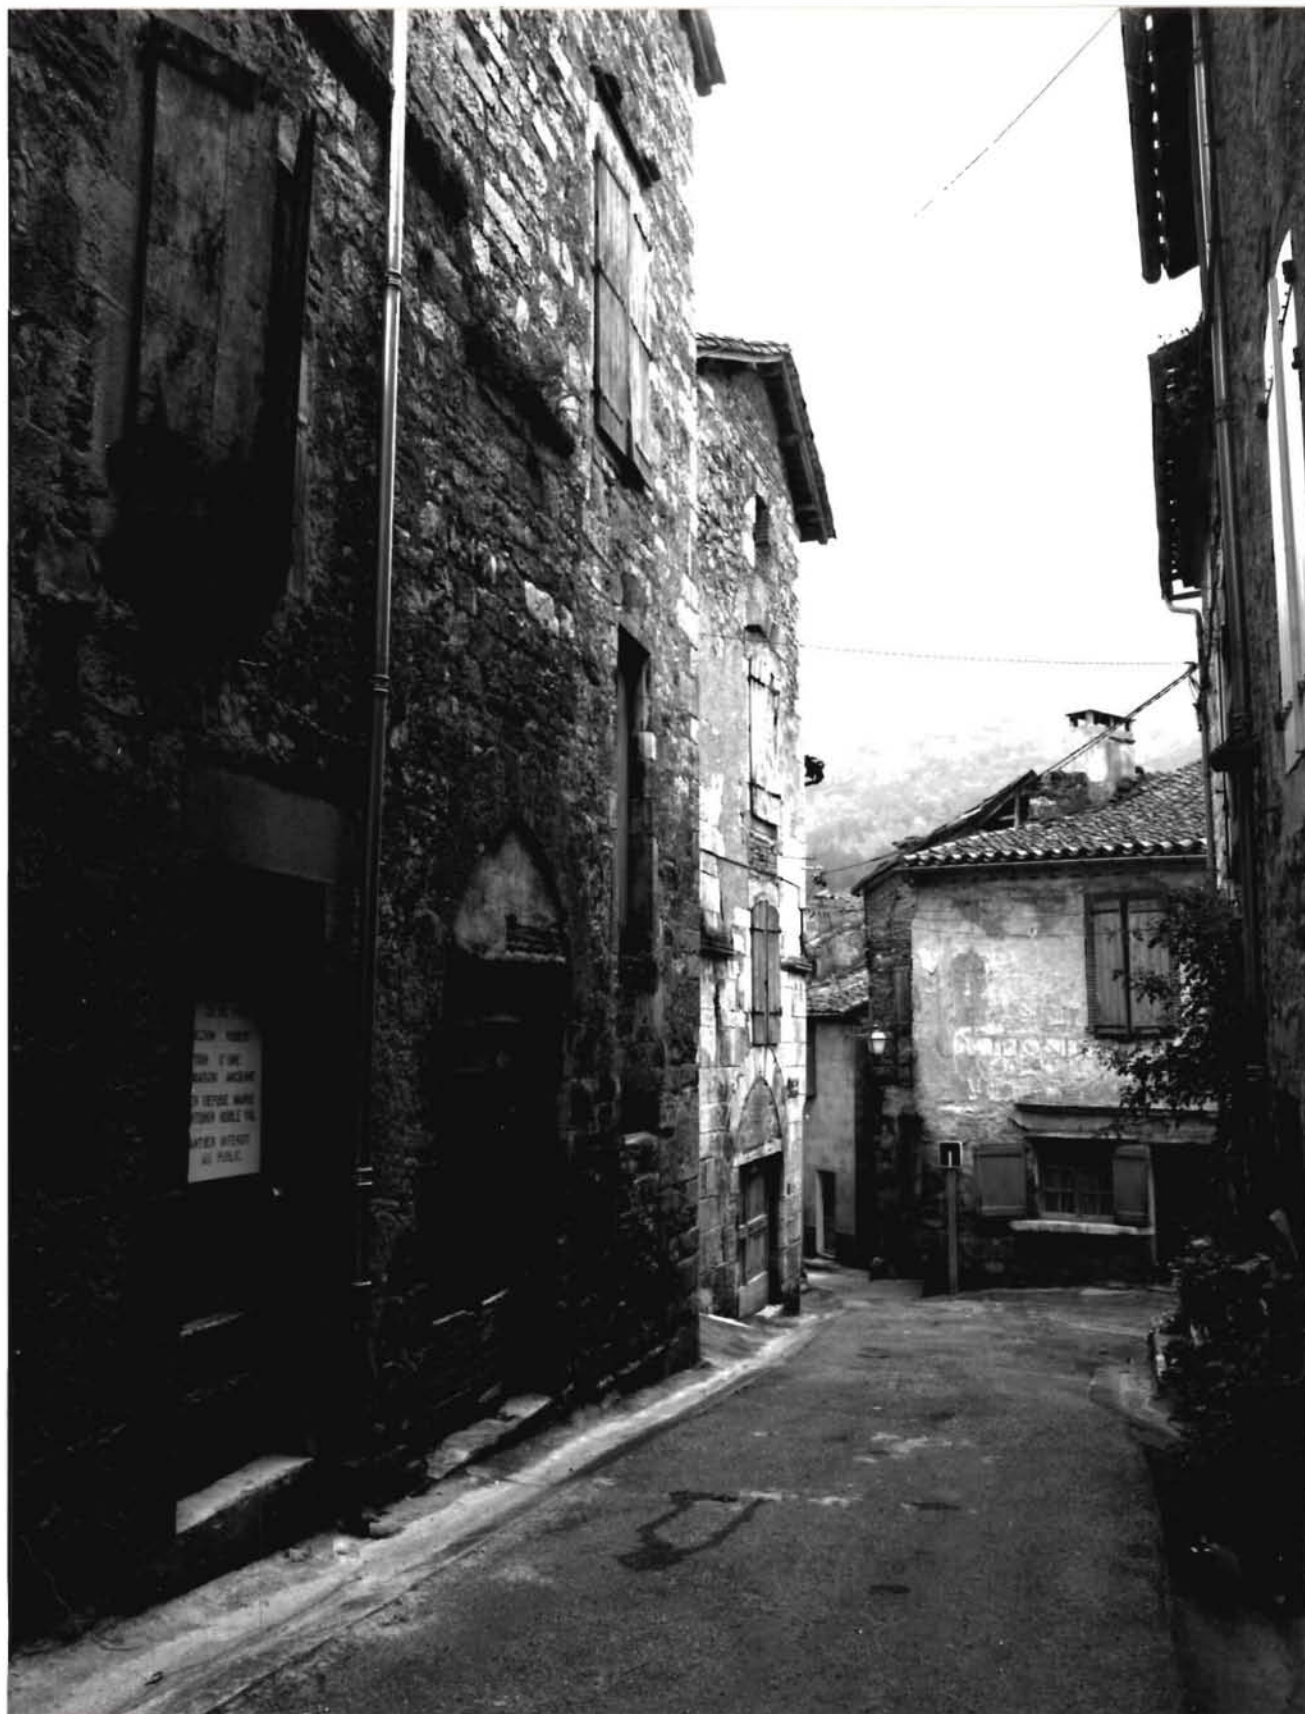
Fig. 13

Il n'existe par contre aucune chaîne régulière aux 2 extrémités de la maison; sur le mur Sud, la démolition de la maison voisine <sup>à droite</sup> a peut-être détérioré la maçonnerie ? (fig.3). Sur le mur Ouest, il y a continuité de la maçonnerie sur l'actuelle maison voisine <sub>à gauche</sub> (fig.13).

Mur à demi-pignon couvert, percé de baies variées et disposées sans ordre; la fermeture partielle de l'arc brisé dans la porte d'entrée est due à l'installation de l'étage en entresol.

A noter, au dessus de la porte, le vestige de 2 cordons moulurés (fig.13); Le cordon supérieur se prolonge sur le mur de la maison voisine ces cordons semblent le vestige d'éléments d'anciennes fenêtres complètement disparues et qui accompagnaient l'arcade du rez-de-chaussée.

. Elévation latérale (Ouest).

Tel quel, l'édifice semble composer par la réunion ancienne de deux maisons distinctes, l'une formant l'angle des 2 rues avec la maçonnerie de moellons équarris, et qui devait avoir son entrée à l'ouest sur la rue actuelle sans nom (fig. 13 et 14), et l'autre ouvrant sur la rue del Pebré par la porte aux piédroits moulurés et décorés de bâtons écotés.

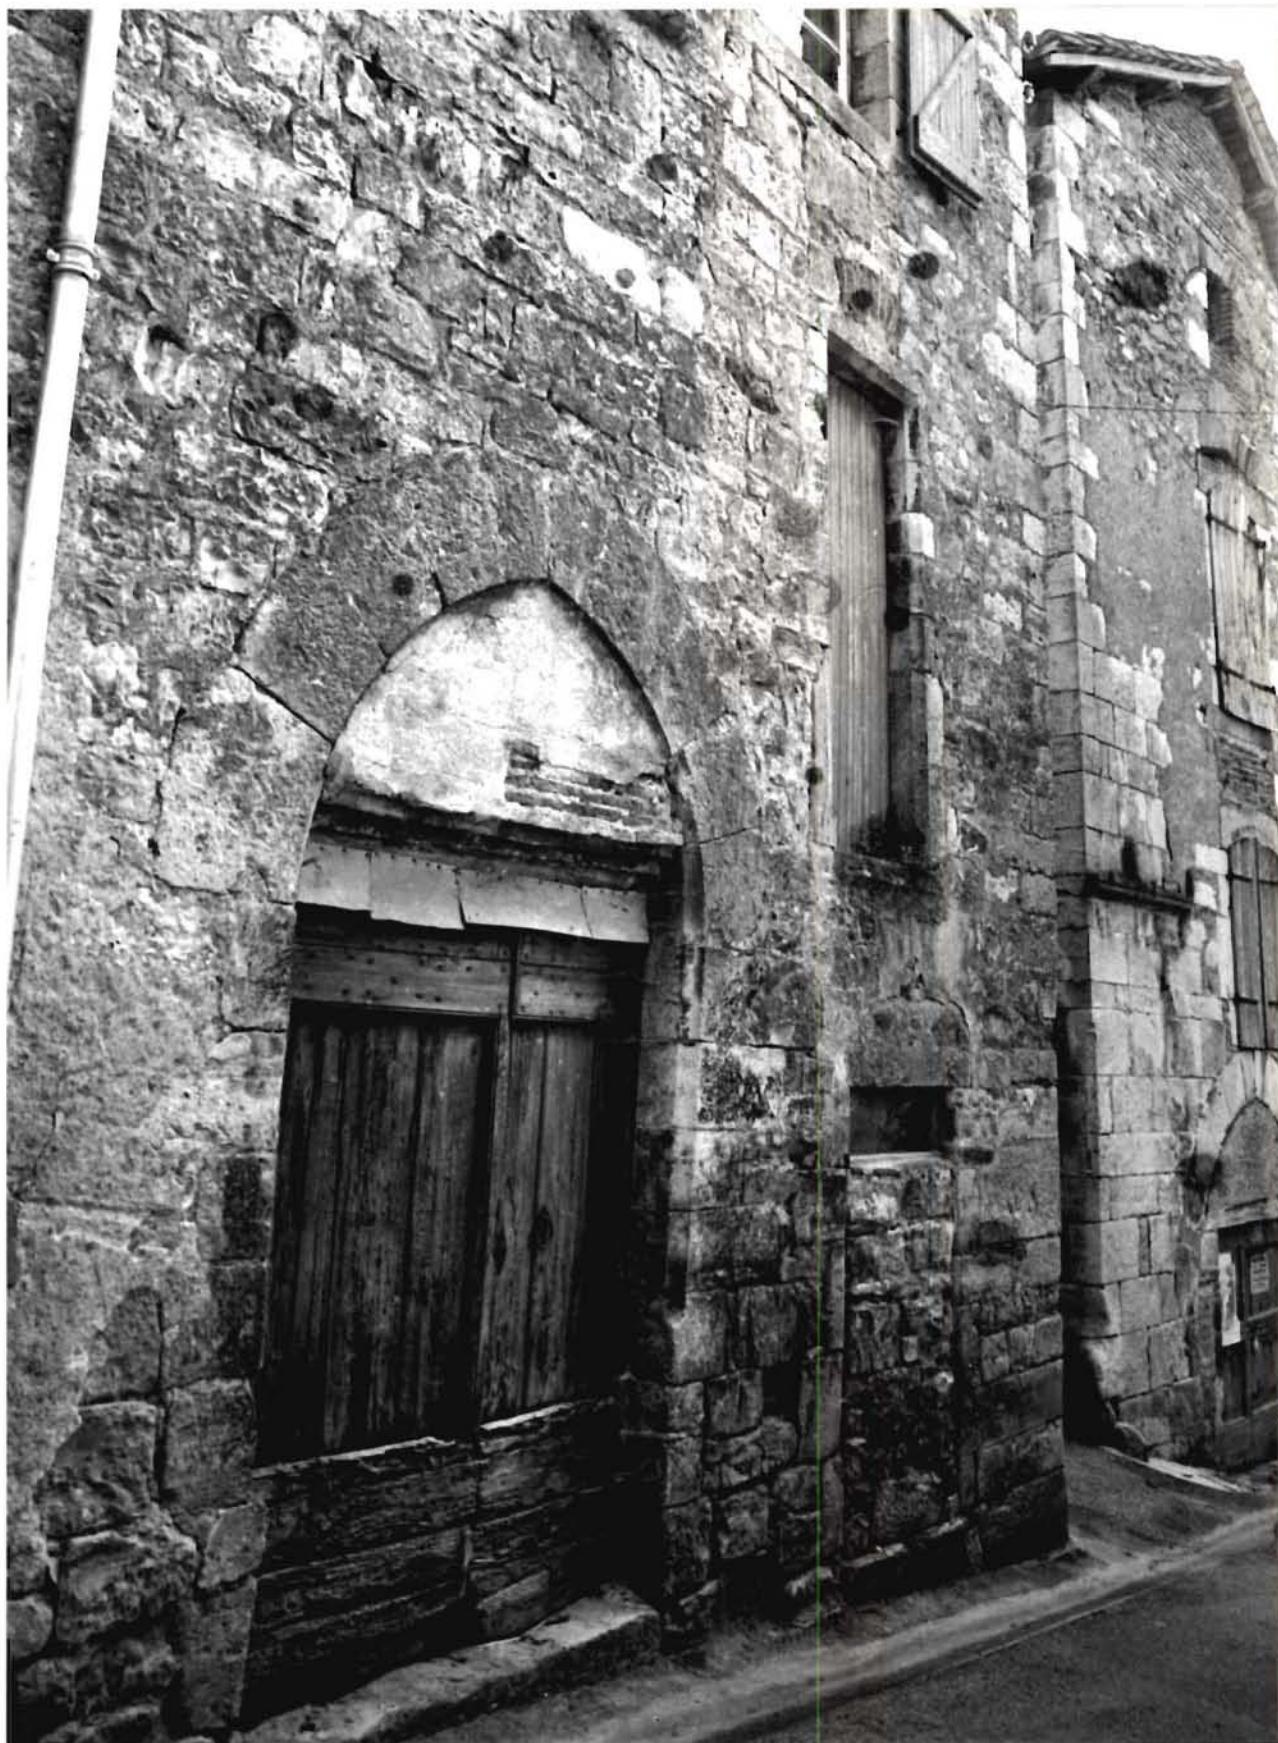
Fig. 14

En rez-de-chaussée, le sol de la pièce gauche (en A) est plus bas (de 1 m. environ) que celui de la pièce droite (en B); un étage en entresol a été installé dans cette pièce A /I1 s'agit d'un aménagement qui n'est pas d'origine à en juger par la fermeture de l'arc de la porte (voir fig.14)7.

. Elévation latérale (Ouest), détail.
