Aire d'étude : SAINT ANTONIN NOBLE VAL

Adresse : RUE DE LA TREILLE

Dénomination : **MAISON**

Dossier d' INVENTAIRE FONDAMENTAL établi en 1981, 1989 par LONCAN BERNARD

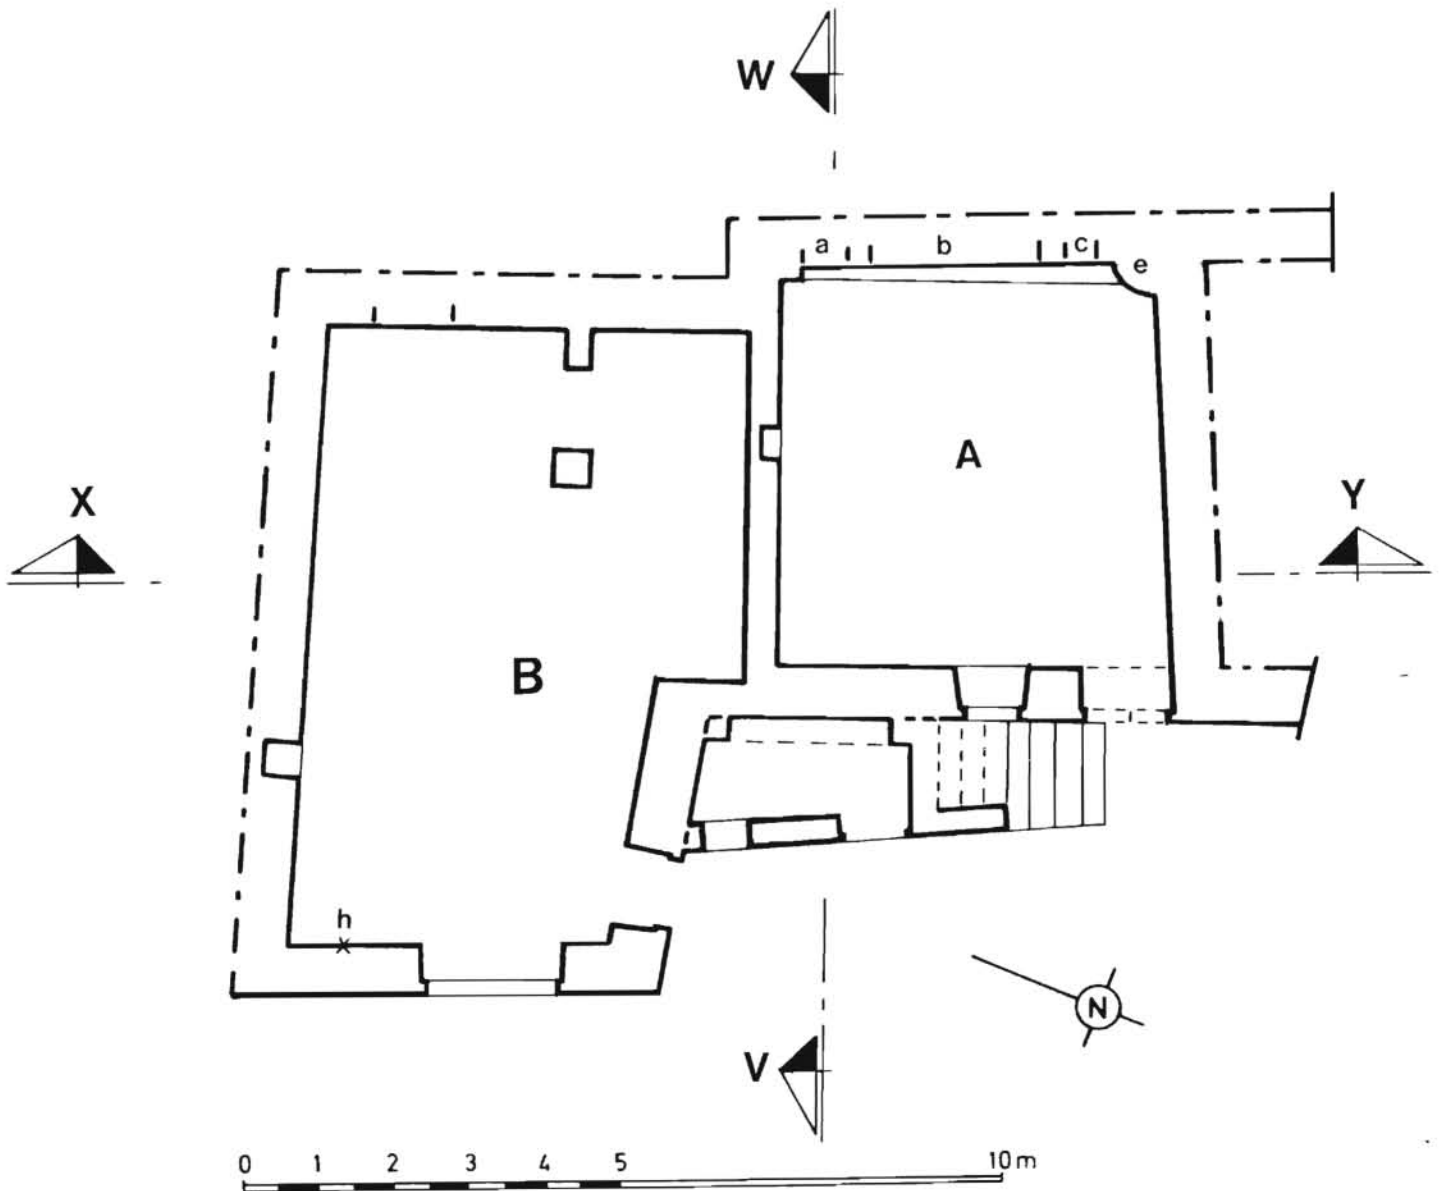
PL. I - Plan au rez-de-chaussée (relevé Inventaire Midi-Pyrénées, P. ROQUES).

. Pièce au rez-de-chaussée [pl. I, IV et V] : sol en terre battue ; plafond à poutres et solives apparentes. Une banquette court le long du mur du fond. Sur ce mur, de gauche à droite, apparaît : un pilier noyé dans le mur (on aperçoit une face seulement) fait de pierres de taille disposées en carreau et boutisse (en a) ; une arcade brisée, murée (en b) ; un autre pilier noyé dans le mur (en c), le conduit d'évacuation des eaux (en e).

. Rez-de-chaussée (pl. I et IV). La restauration récente de la pièce a fait apparaître deux baies murées sur le mur du fond. Un blason sculpté en marbre provenant de FOURQUEVAUX (31) [ Rens. oral ] est remployé sur le mur de devant (en h). Les piliers sont relativement récents ; ils ont permis de soutenir des poutres déficientes.

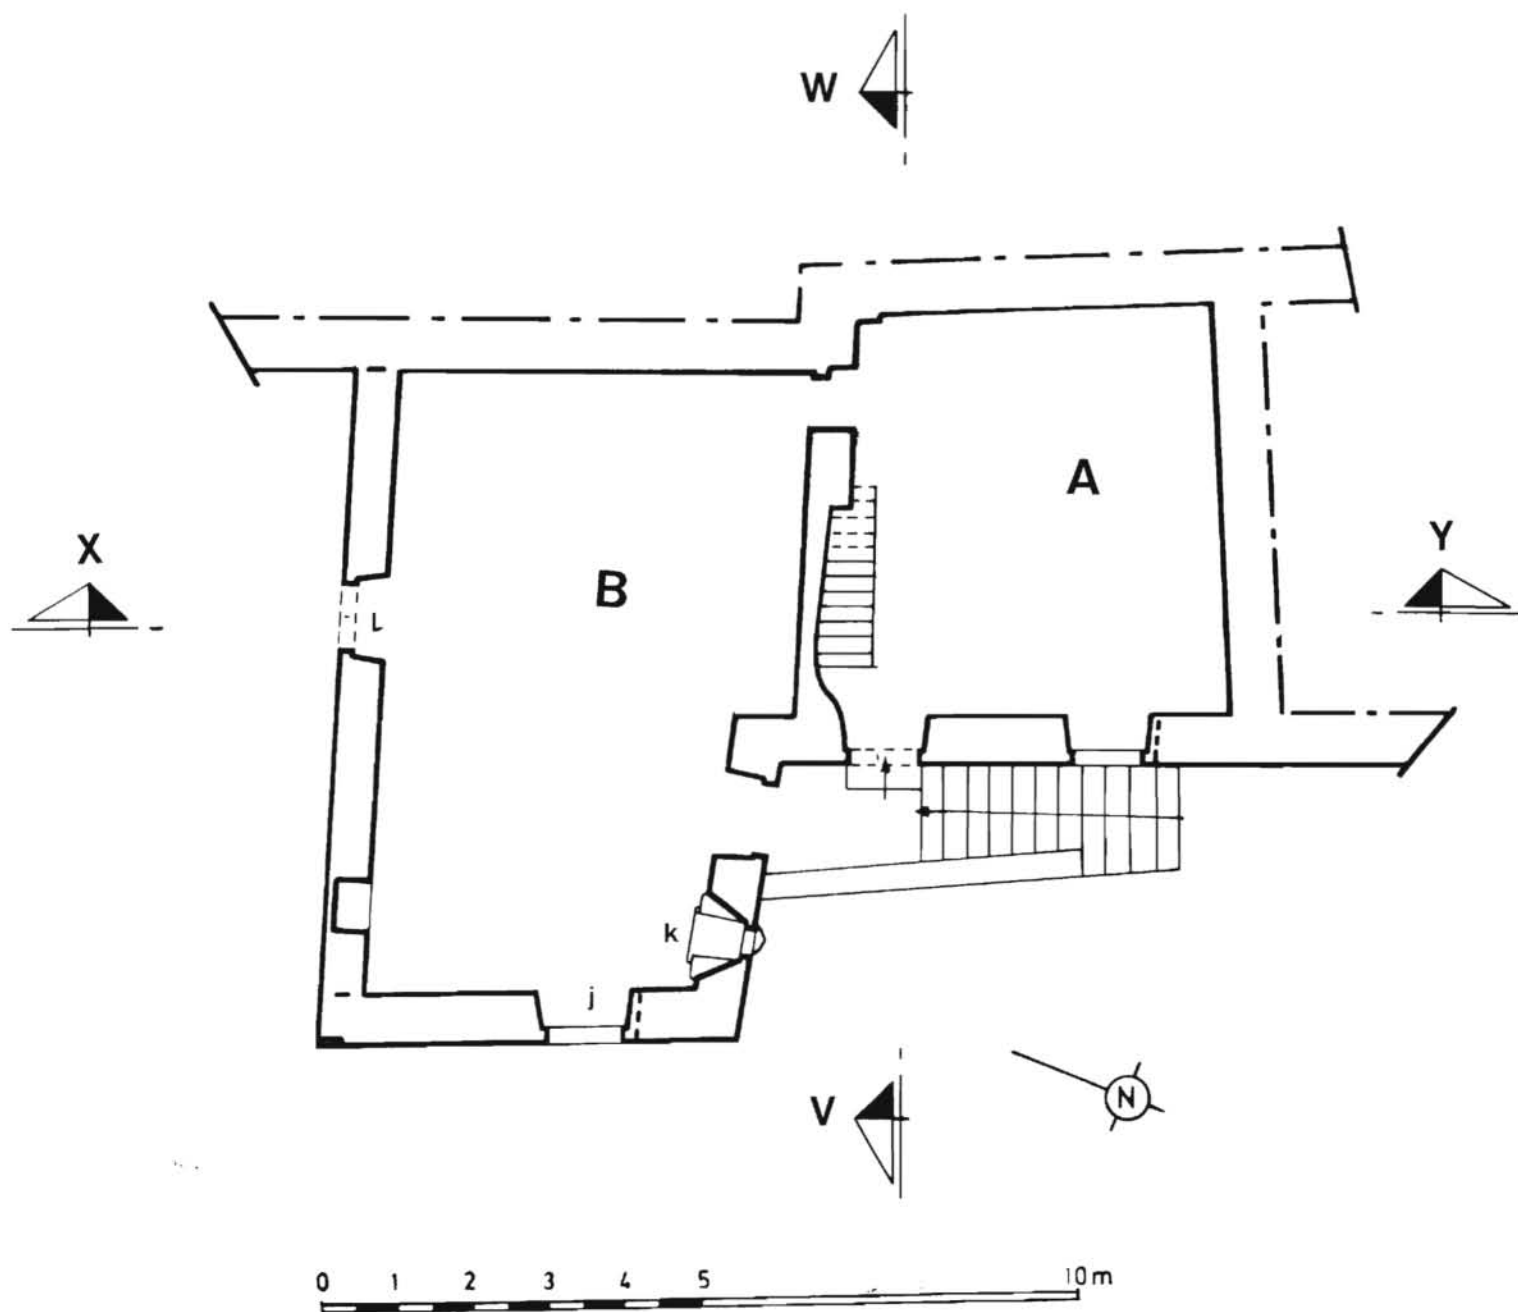
PL. II - Plan au 1er étage (relevé Inventaire Midi-Pyrénées, P. ROQUES).

. Pièce du 1er étage [pl. II, IV et V] : commandé directement par l'escalier extérieur ; autrefois éclairée par une croisée remplacée (au XIXe s. ?) par la fenêtre actuelle. Une cloison a permis de délimiter une chambre et d'aménager un couloir à l'entrée ; l'échelle meunière est installée dans ce couloir et s'appuie en partie sur le sommet d'un mur de refend très épais qui semble avoir été partiellement démoli. Avait une cheminée, actuellement détruite, appuyée sur le refend transversal Sud-Est.

. 1er étage (pl. II et IV). Commandé par l'escalier extérieur. Autrefois éclairé par une croisée, remplacée (au XIXe s. ?) par la fenêtre actuelle (en J).

Une cheminée sur le mur Sud est actuellement détruite . A droite de la porte, il y a un évier en pierre dans une niche dont le fond est percé par une petite fenêtre (en k). Autre : niche à fond plat sur le mur Nord. Une porte en arc brisé (remplis) sur le mur Nord a été récemment ouverte (en l) pour accéder à une terrasse aménagée à ce niveau (par destruction récente des parties hautes de la maison voisine).

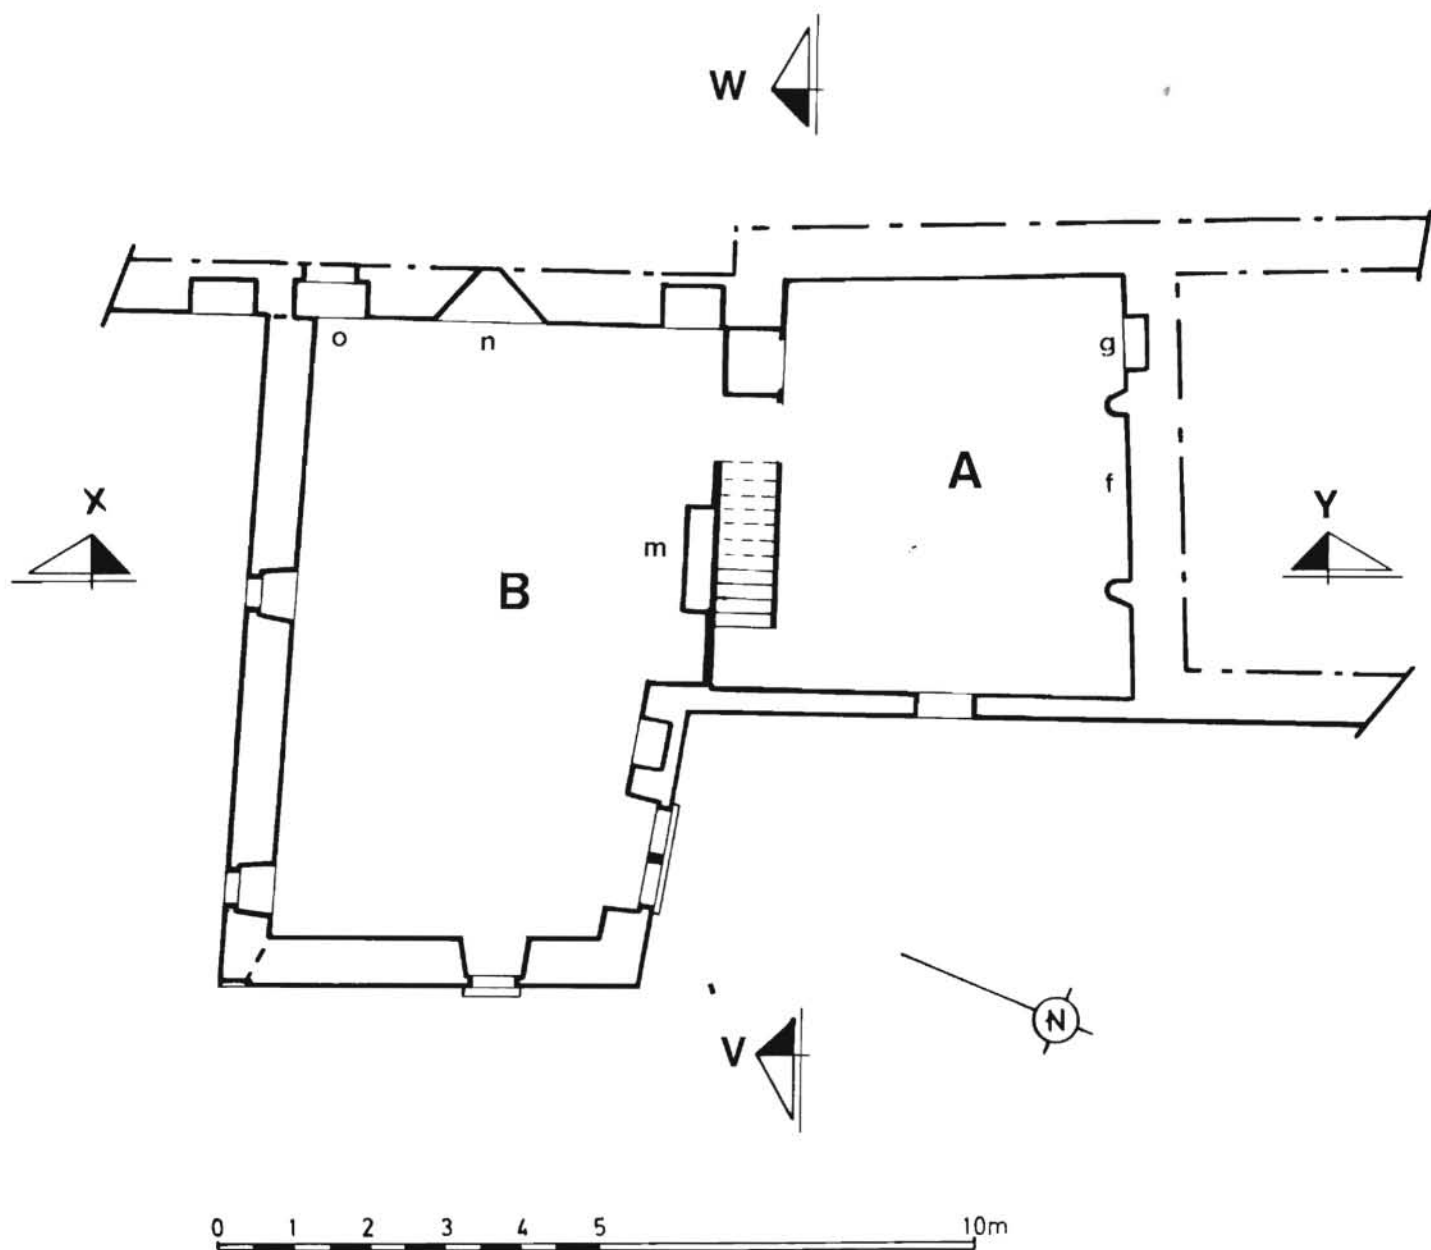
PL. III - Plan au 2e étage (relevé Inventaire Midi-Pyrénées, P. ROQUES).

. Pièce du 2e étage [pl. III, IV, V]. Présente l'intérêt d'avoir conservé les 2 piédroits en pierre ——— de l'ancienne cheminée (en f, fig. 7,8) [dimensions du foyer L. 2,25 m ; h. 1,80 m ; pr. 0,30 m] ; des débris (conservés par le propriétaire actuel) prouvent que le couvrement du foyer était une poutre en bois couronnée par une corniche taillée dans la masse, et qu'une corniche identique, mais en stuc, couronnait la hotte. Un évier actuellement détruit, était aménagé à gauche de la cheminée (en g).

. 2e étage (pl. III et IV). Accès par échelle meunière depuis le corps A. Eclairée par une croisée et une plus petite fenêtre. Le mur de refend entre A et B est partiellement en pan de bois. Sol carrelé. Plafond partiellement détruit. Traces d'ancienne cheminée (en m). Sur le mur Est, 2 fenêtres murées, l'une haute avec une allège très ébrasée (en n), l'autre plus basse, avec linteau sur coussinets (en o) ; cette dernière est en réalité en partie obturée par le mur de refend [ une fenêtre identique est visible immédiatement après le mur de refend. Voir fig. 10 ]. Sous la lère fenêtre, apparaît aussi le sommet d'un arc segmentaire muré (en p).

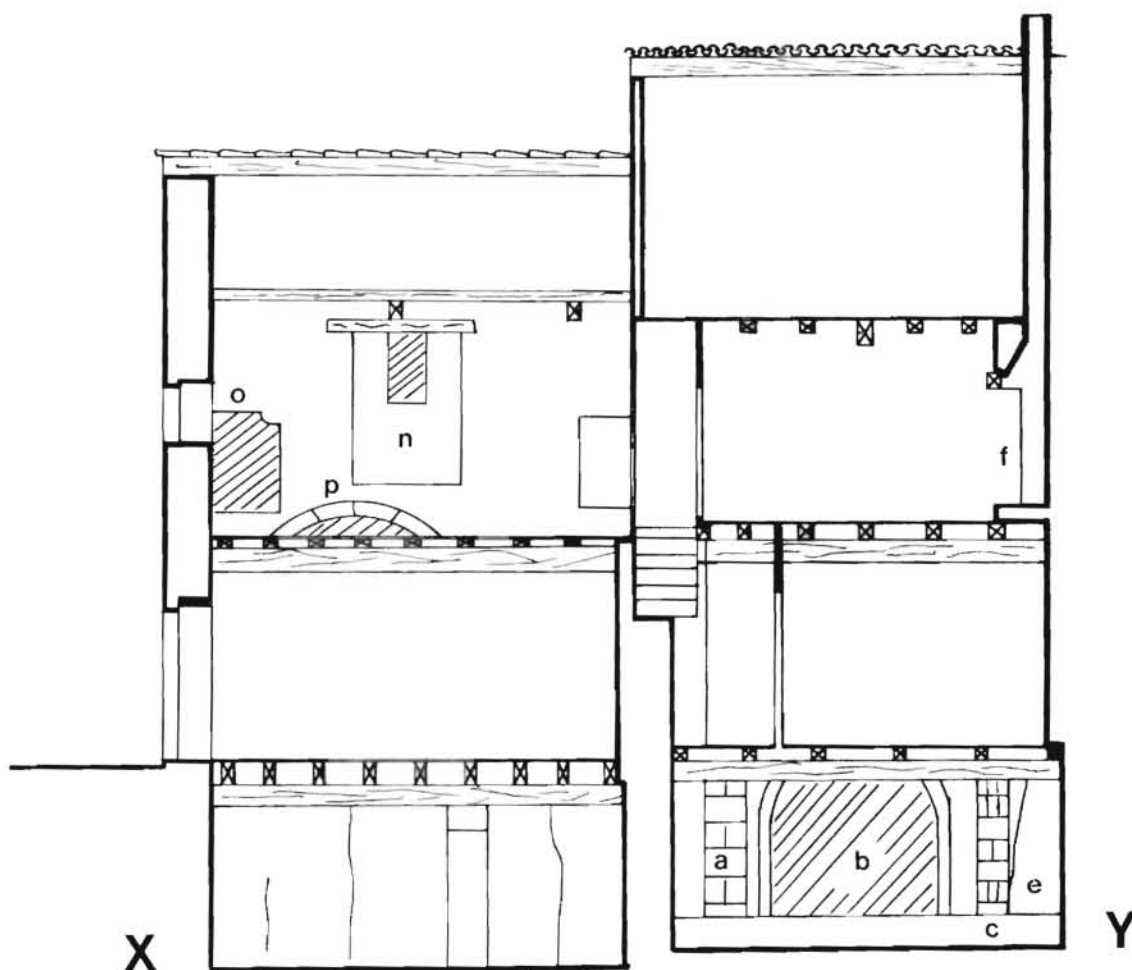
PL. IV - Coupe longitudinale selon x y (relevé Inventaire Midi-Pyrénées, P. ROQUES).

Bâtiment à 2 corps. Plan en L. Chaque corps est simple en profondeur et a 2 étages. Le corps A a un comble à surcroît, le corps B un comble perdu. Un escalier extérieur dessert le 1er étage de chaque corps.

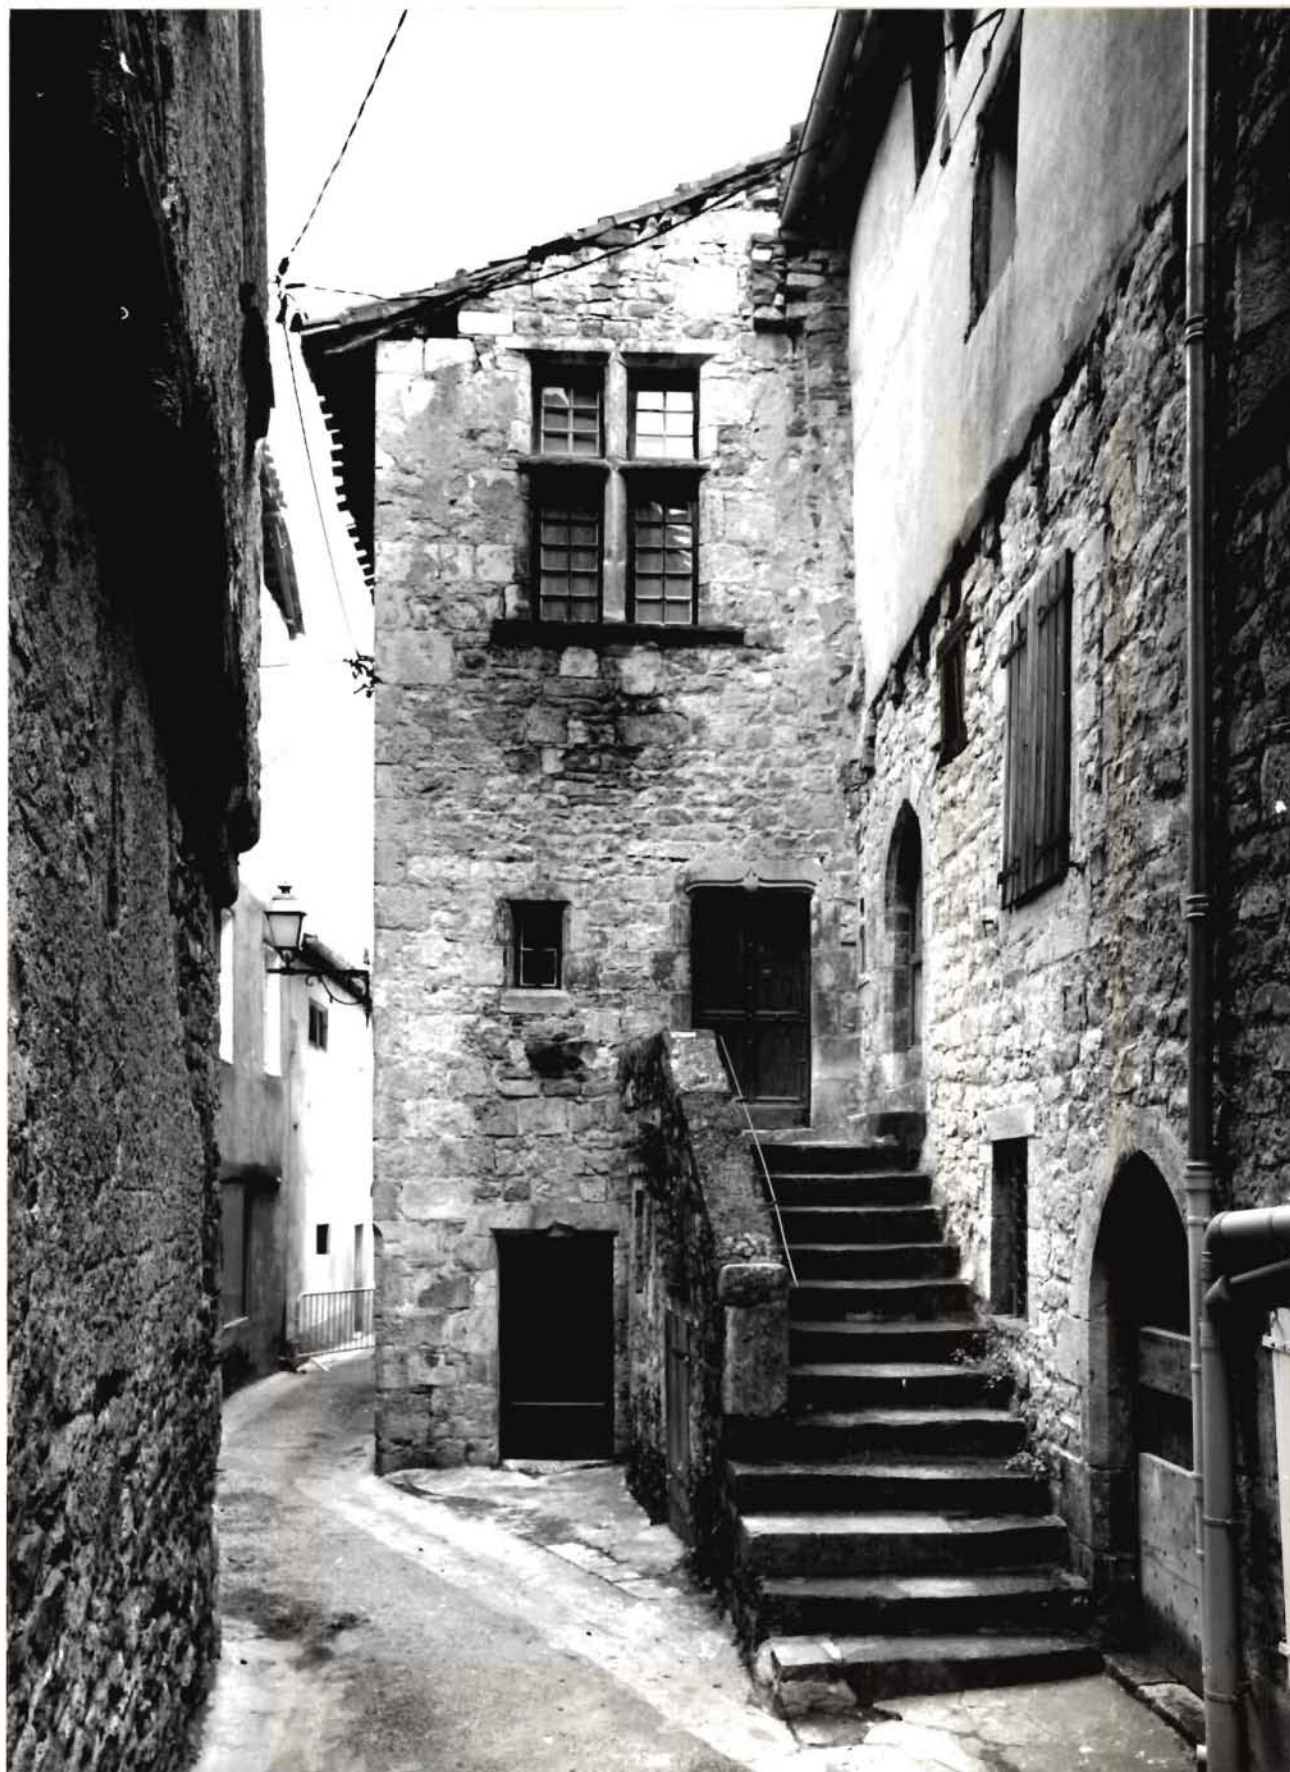
Fig. 1

. Il n'existe en réalité qu'une chaîne à l'angle saillant du corps B (fig. 1). A l'autre extrémité de ce corps, une reprise évidente ne permet plus de voir si le mur était bien arrêté ou lié à la maison voisine (fig. 5 A). Par contre, pour le corps A, l'appareil extérieur se poursuit sans interruption d'aucune sorte sur le mur de la maison voisine (parc. 268 du cad. récent).

. Pan de bois (hourdis crépi) au 2e étage du corps A (fig. 1).

. L'escalier extérieur droit (fig. 1) est adossé à ce mur ; en fait, les marches monolithes sont portées directement par le mur d'échiffre à gauche et une arcade (dont l'arc est en brique) adossée au mur-gouttereau à droite.

┌ Cette observation tend à montrer que l'escalier a été ajouté après la construction de ce mur ┘.

. Le pan de bois du 2e étage (actuellement crépi) est en léger surplomb sur des solives formant un faible encorbellement. En réalité, l'encorbellement de ces solives a été réduit ; leurs extrémités apparentes montrant bien qu'elles ont été sciées (à une date inconnue) ; en outre, un épaissement de la maçonnerie sur le mur en retour pourrait être le vestige de l'ancien surplomb d'un mur latéral qui pouvait soutenir le pan de bois à l'origine. Au dessus de la fenêtre aménagée dans ce pan de bois, un large jour éclaire les combles.

. Au 3e niveau, la croisée présente certaines anomalies (fig. 1) : le linteau et l'appui saillant sont trop longs pour la fenêtre actuelle [qu'il faut supposer de ce fait, construite avec des éléments de remploi ou remaniée après sa construction]. Les reprises de maçonnerie perceptibles à l'extrémité droite semblent correspondre au mur qui recevait autrefois un pan de bois en encorbellement.

Ensemble depuis la rue (depuis  
le Sud-Est.)

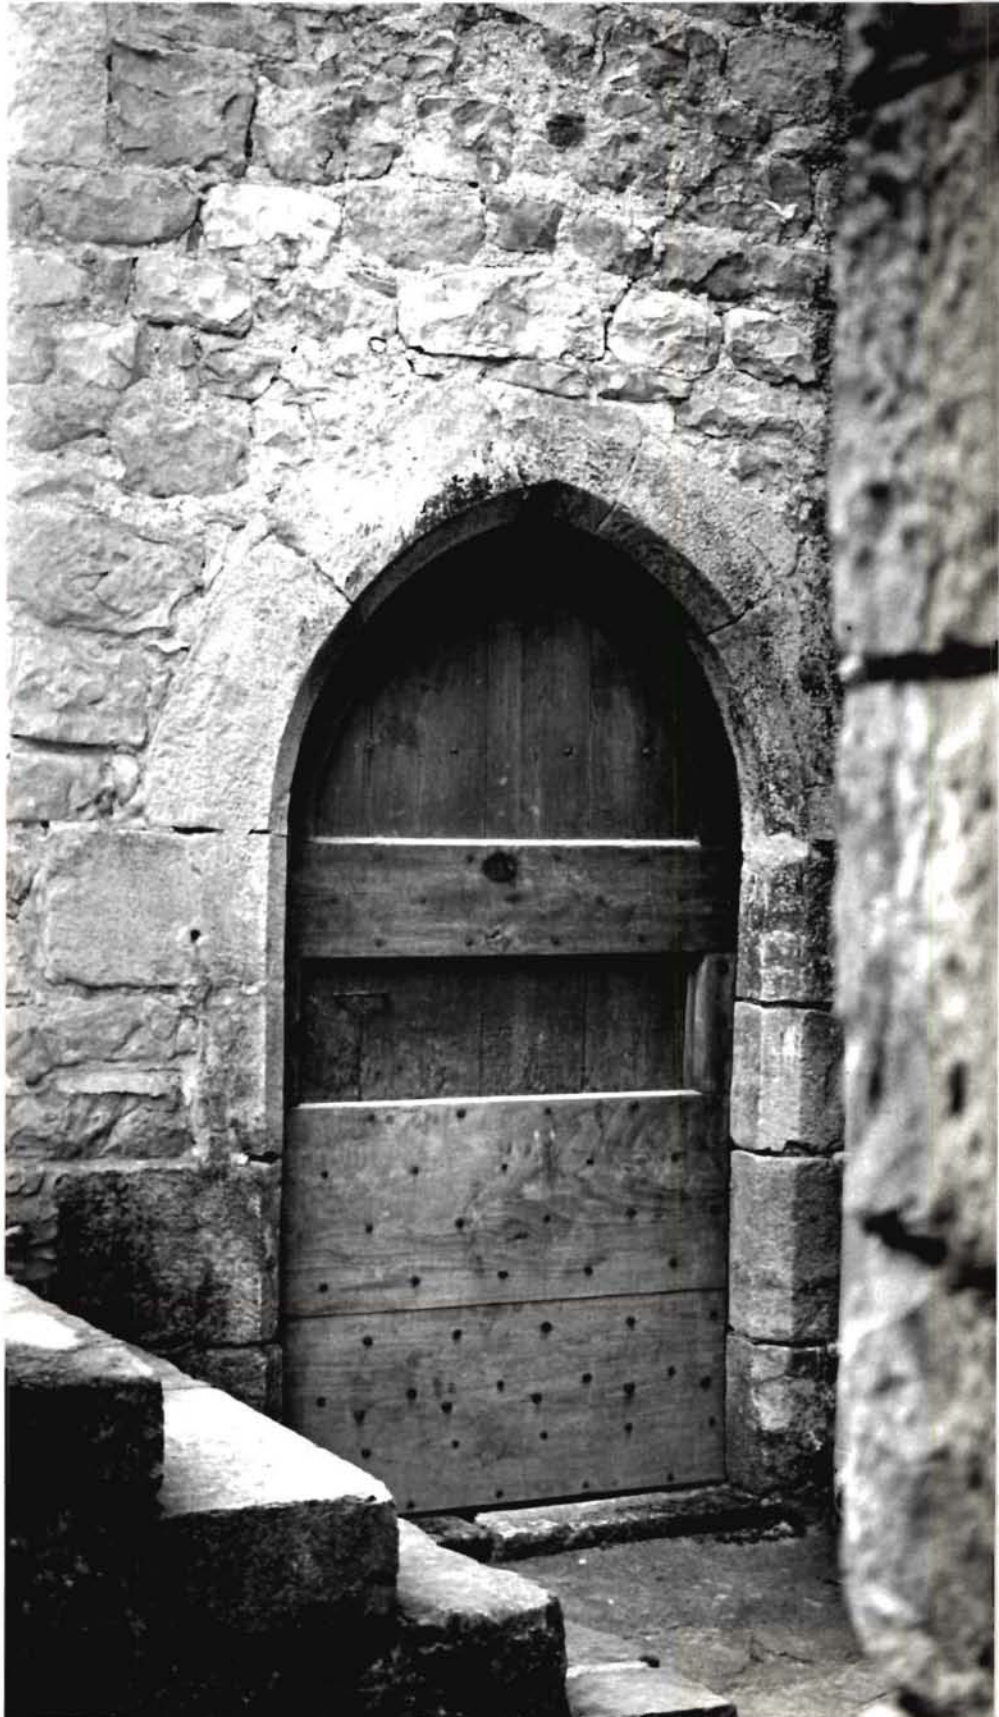
Fig. 2 A

. Les portes en arc brisé sur les 2 premiers niveaux sont identiques (fig. 2,3).

Corps A - élévation Sud-Ouest,  
1er niveau : porte.

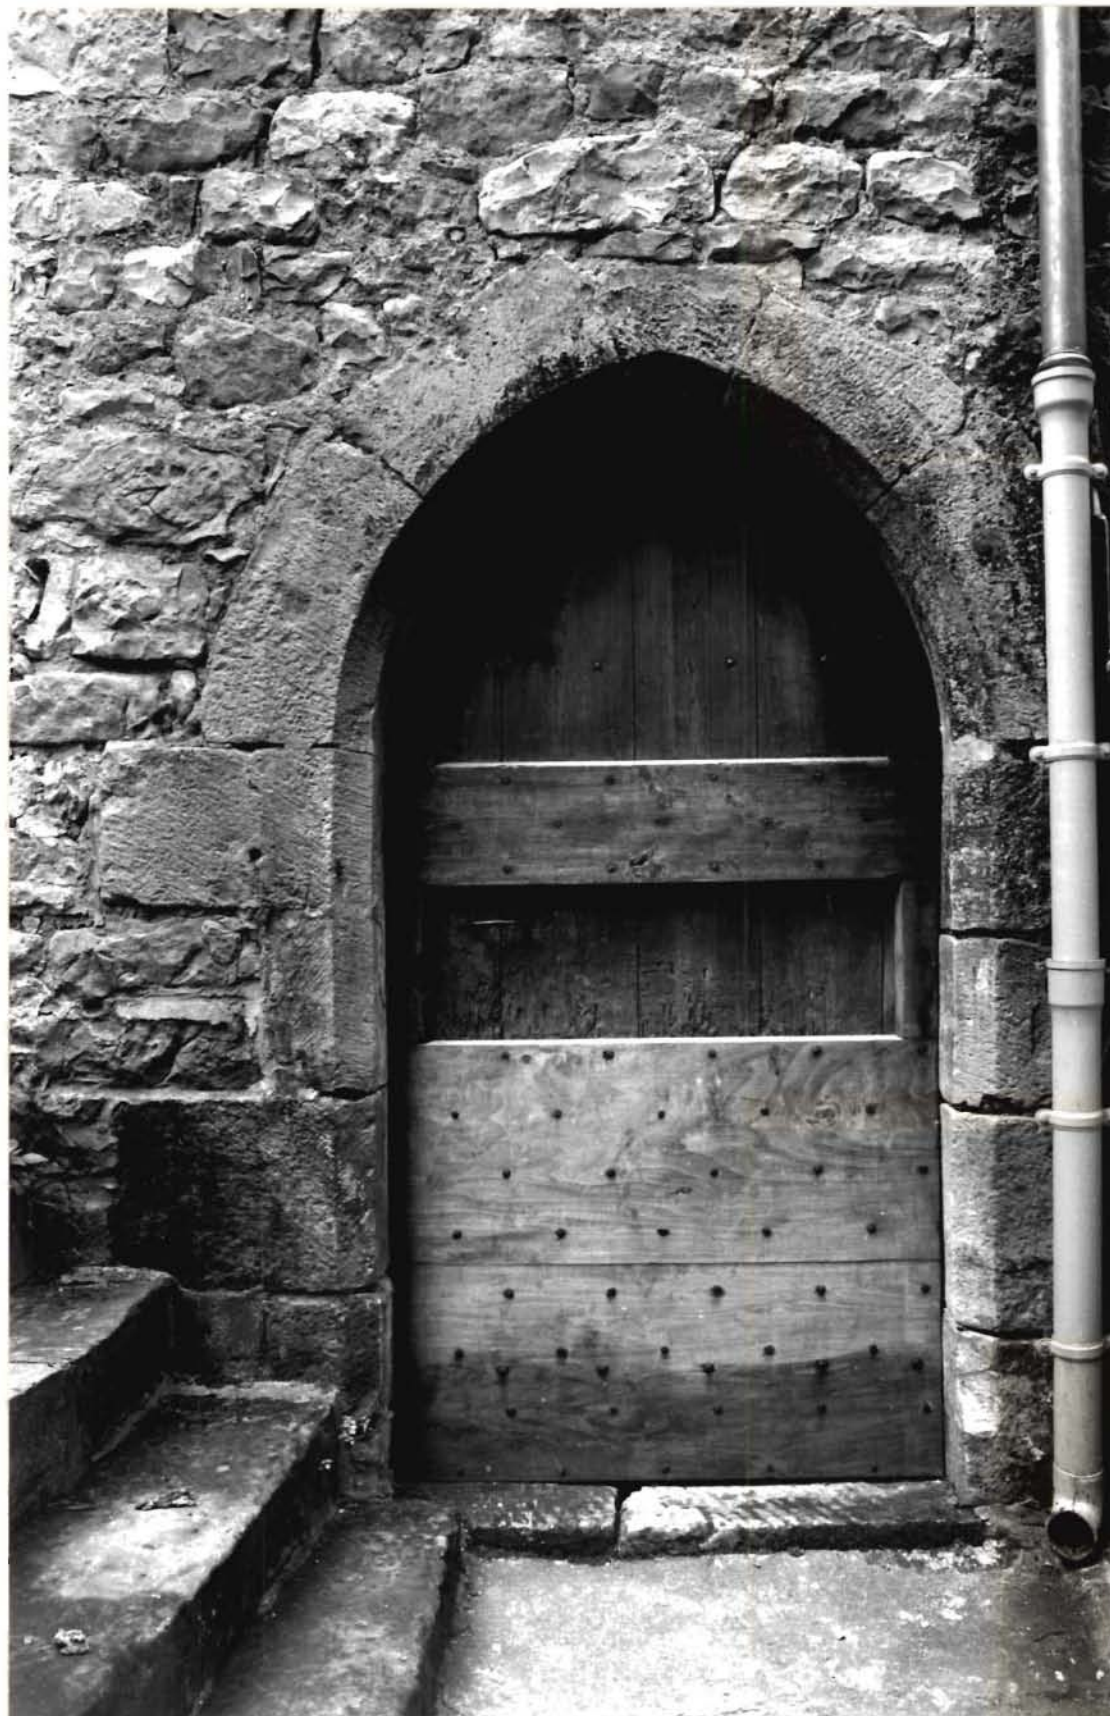
Fig. 2 B

Corps A - élévation Sud-Ouest,  
1er niveau : porte.

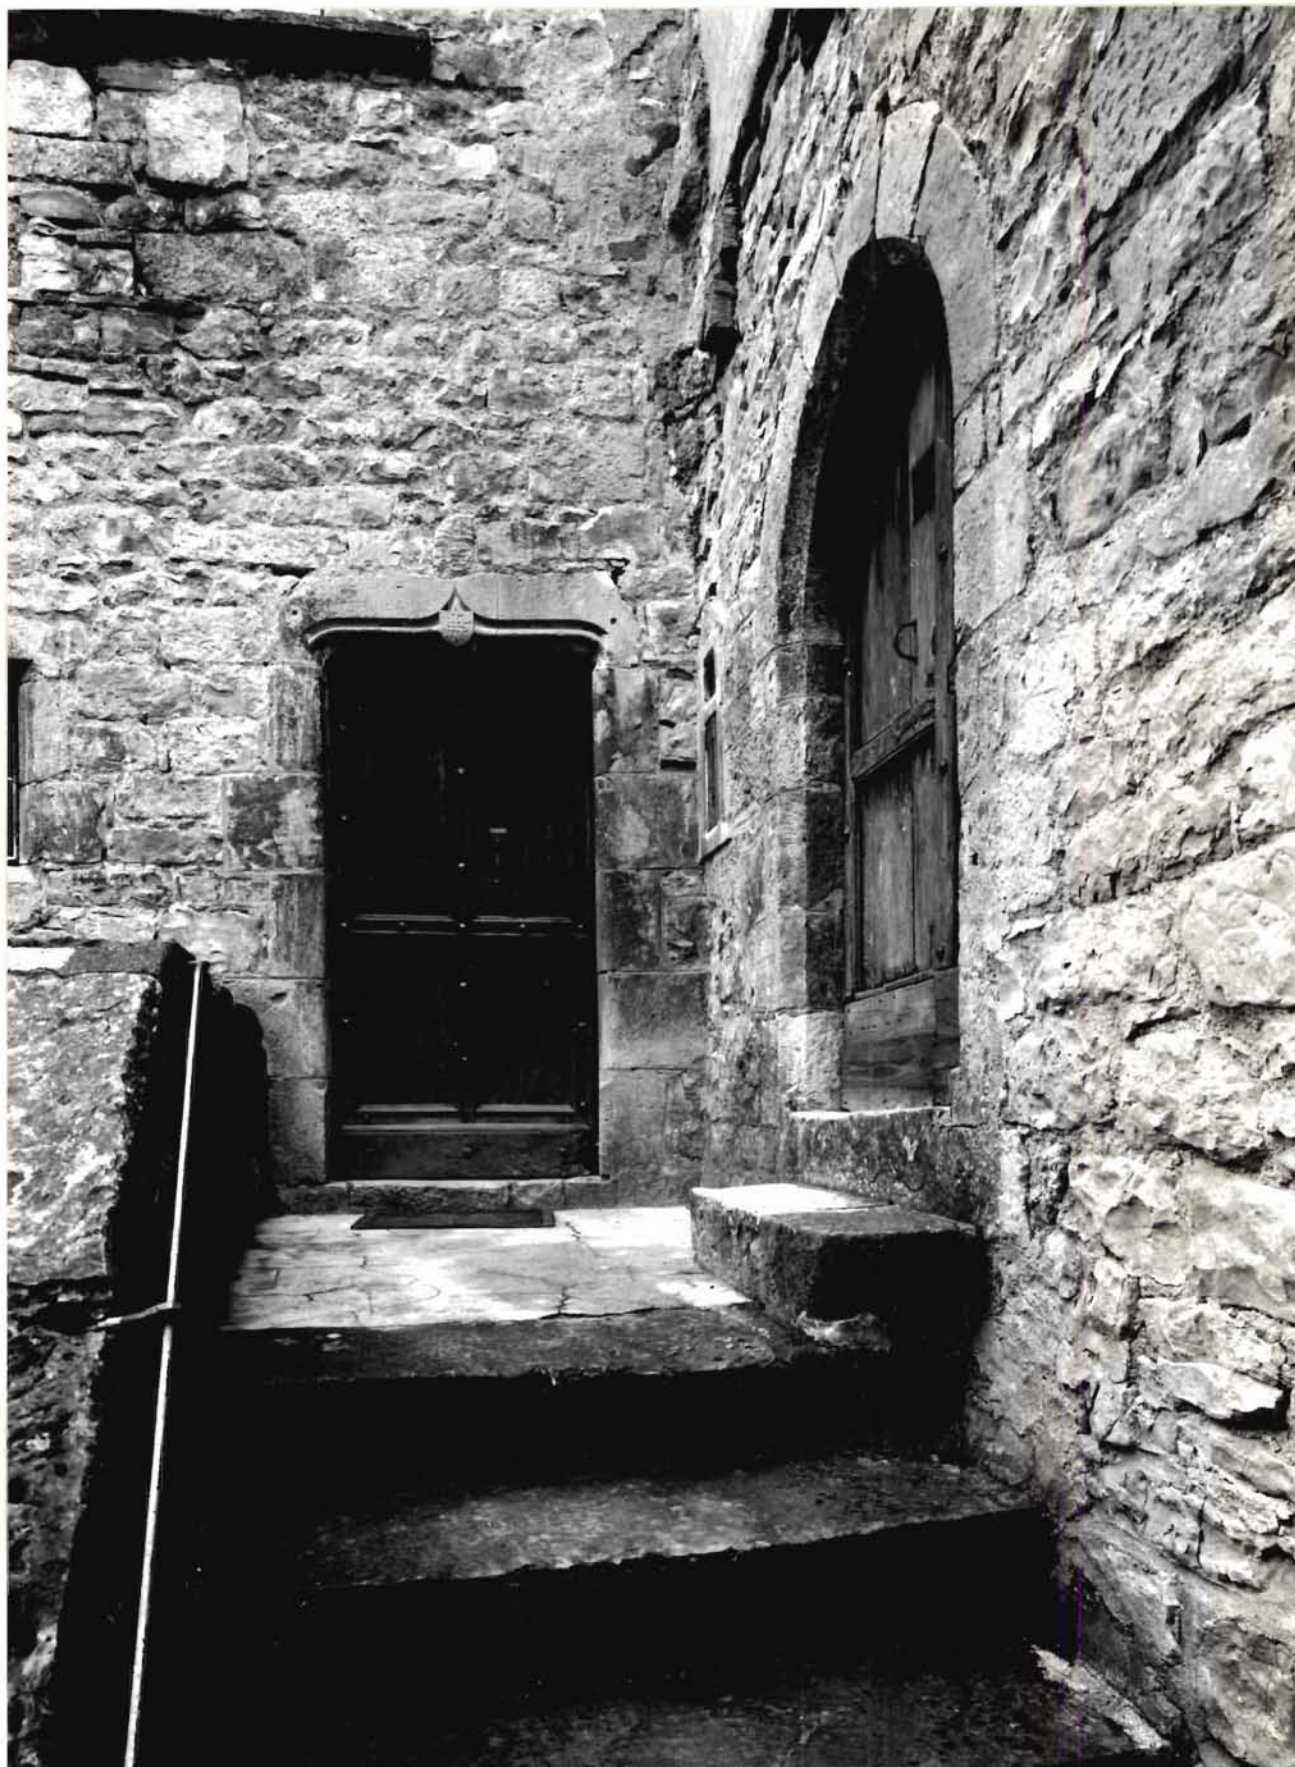
Fig. 3

. Au 2e niveau, la porte d'entrée a un linteau à soffite surélevé, décoré d'une accolade et d'un écusson portant le monogramme IHS sculpté en faible relief (fig. 3,4). La pierre saillante au-dessous de la petite fenêtre sert à l'écoulement d'un évier intérieur.

Porte d'entrée au 1er étage.

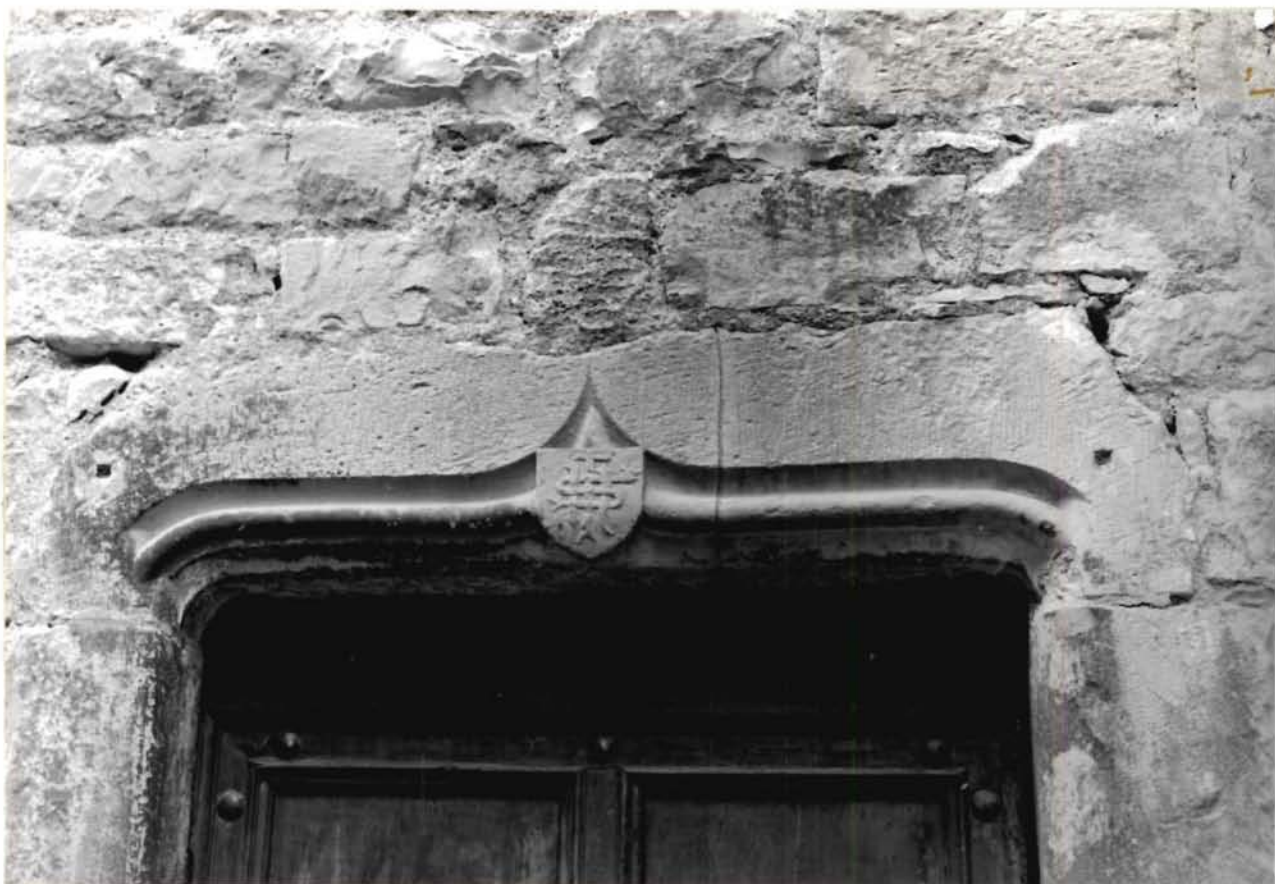
Fig. 4

Corps B - élévation Sud-Est,  
2e niveau : linteau de la porte.

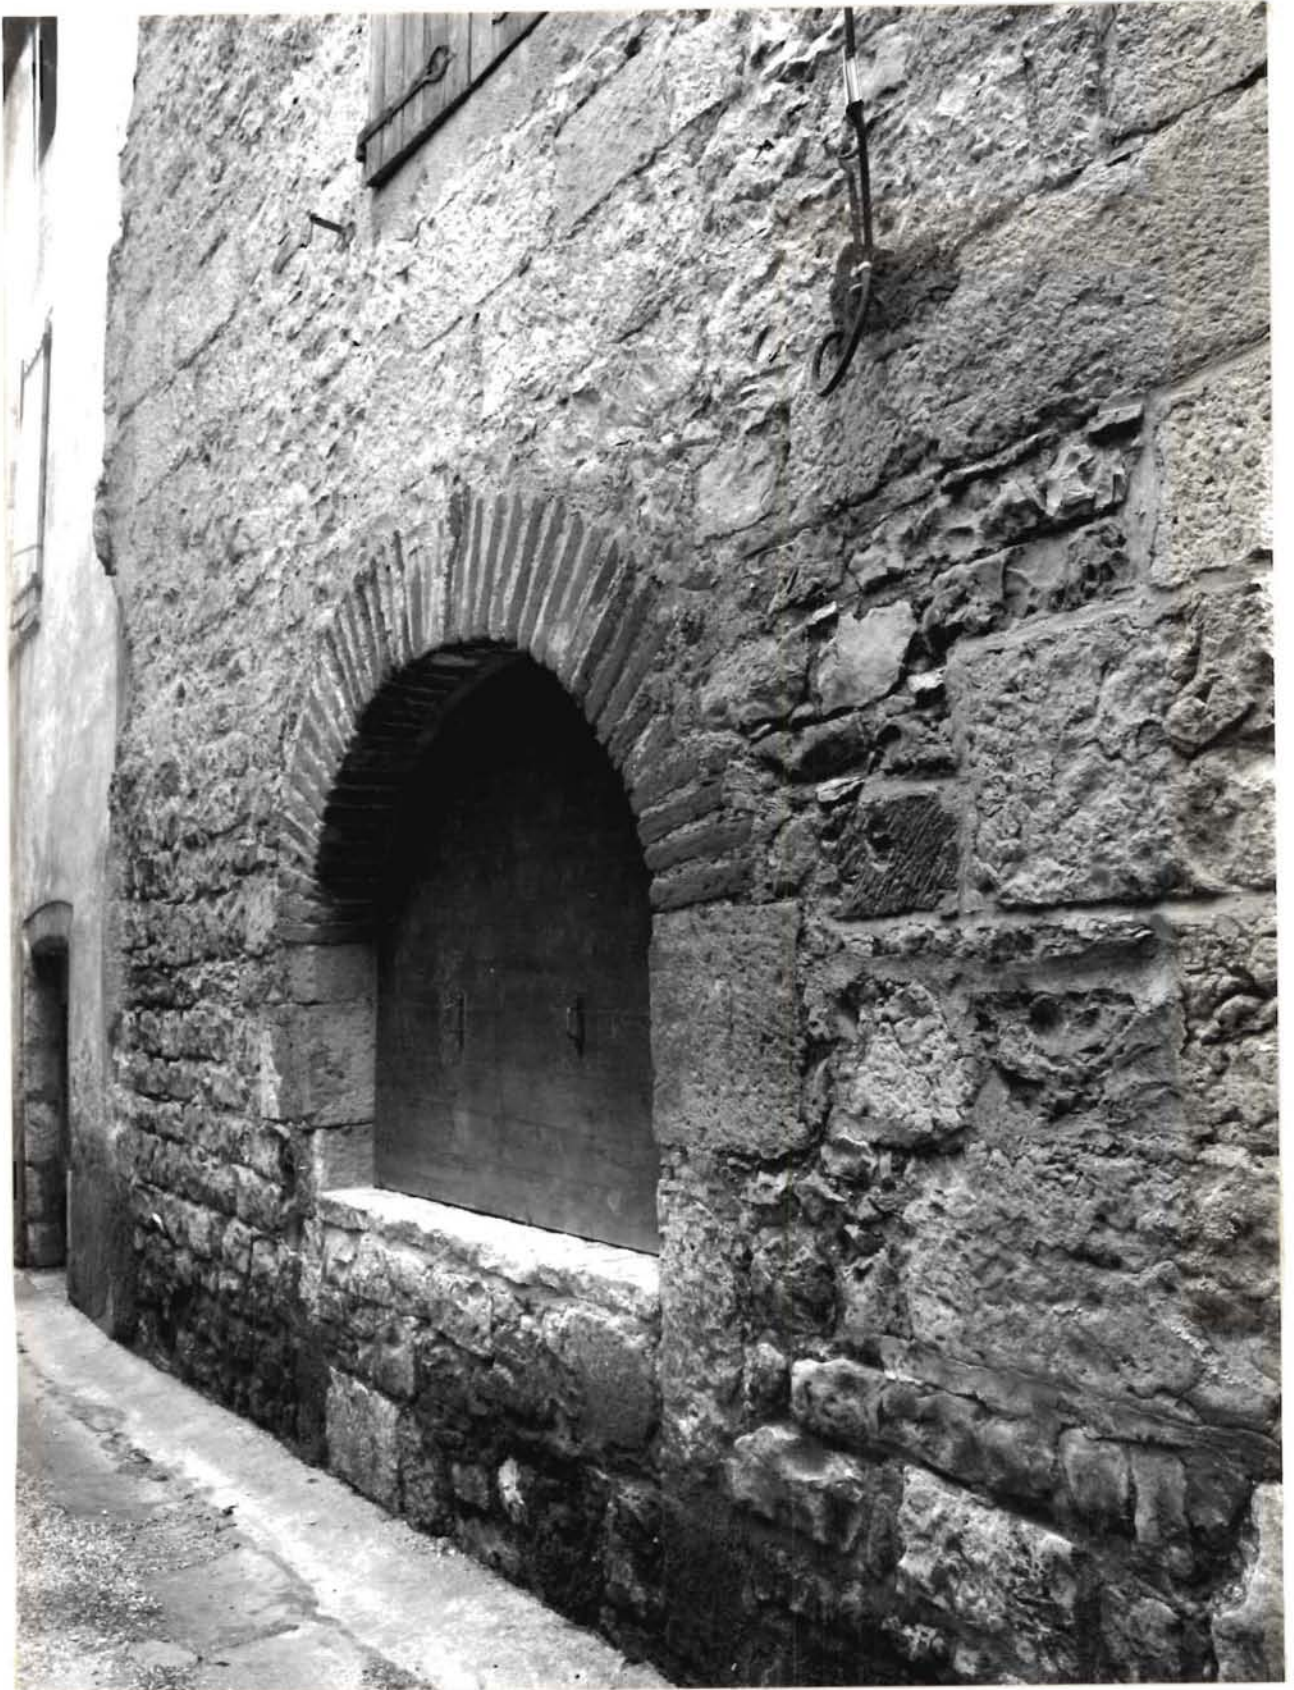
Fig. 5 A

. Mur-gouttereau ; 1 travée de 3 ouvertures : ancienne porte charretière dont l'arc en plein cintre est en brique [fig. 5] ; au milieu, une fenêtre simple a remplacé (au 19E s ?) une croisée dont on aperçoit encore le piédroit chanfreiné noyé dans la maçonnerie ; en haut, une fenêtre plus étroite, mais ancienne, car du même type que la croisée de l'autre élévation, avec encadrement chanfreiné et appui saillant.

Corps B - Elévation Sud-Ouest,  
1er niveau : ancienne porte.

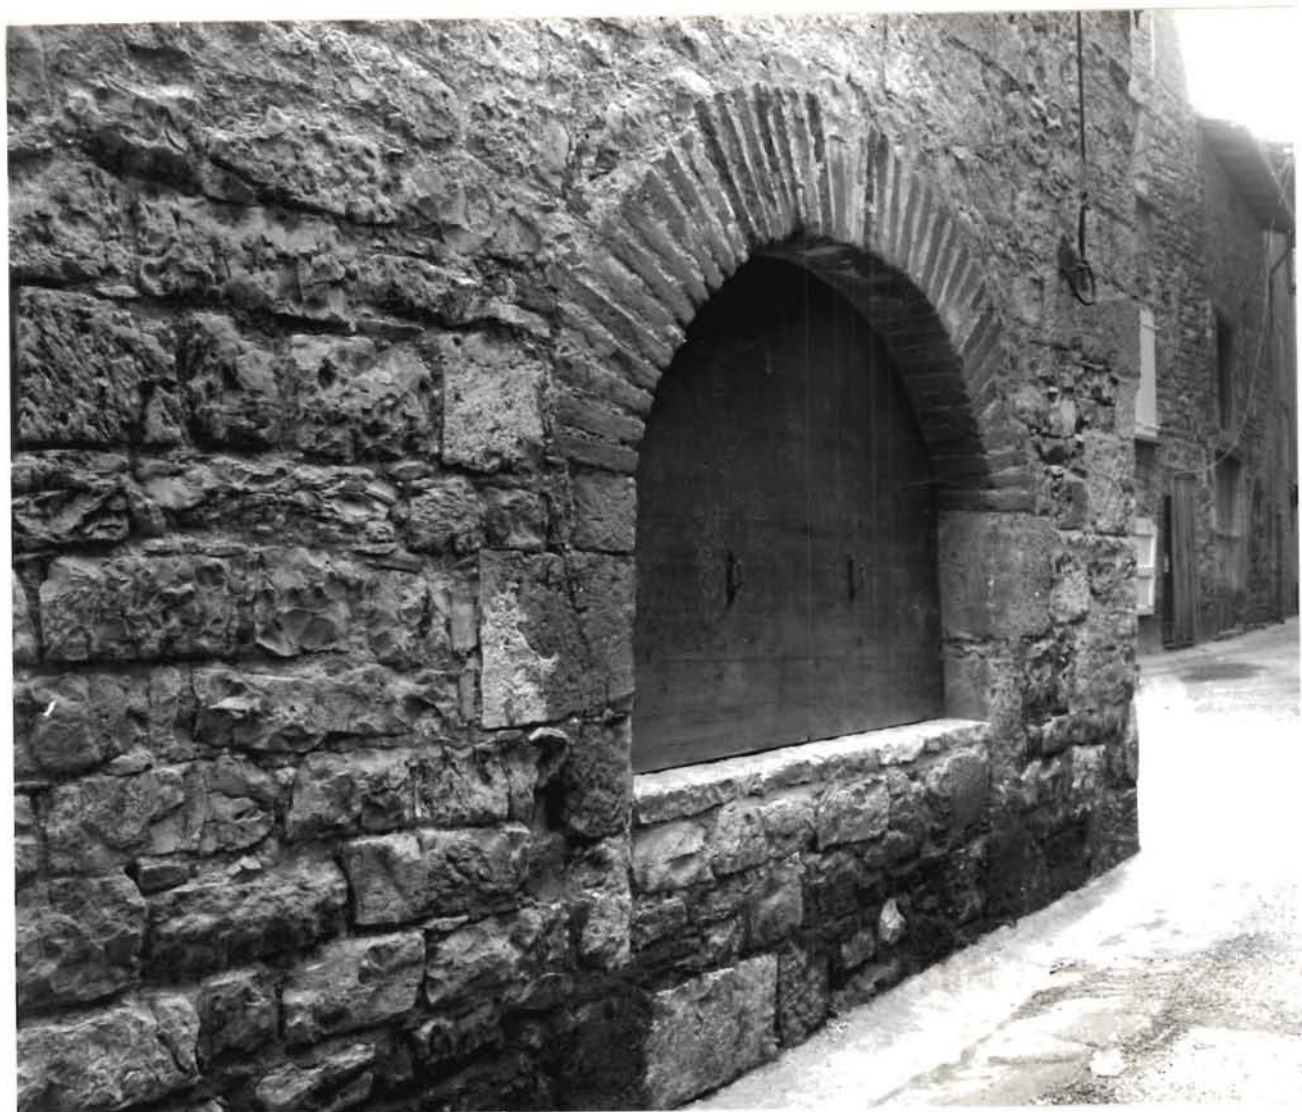
Fig. 5 B

Corps B - Elévation Sud-Ouest,  
1er niveau : ancienne porte.

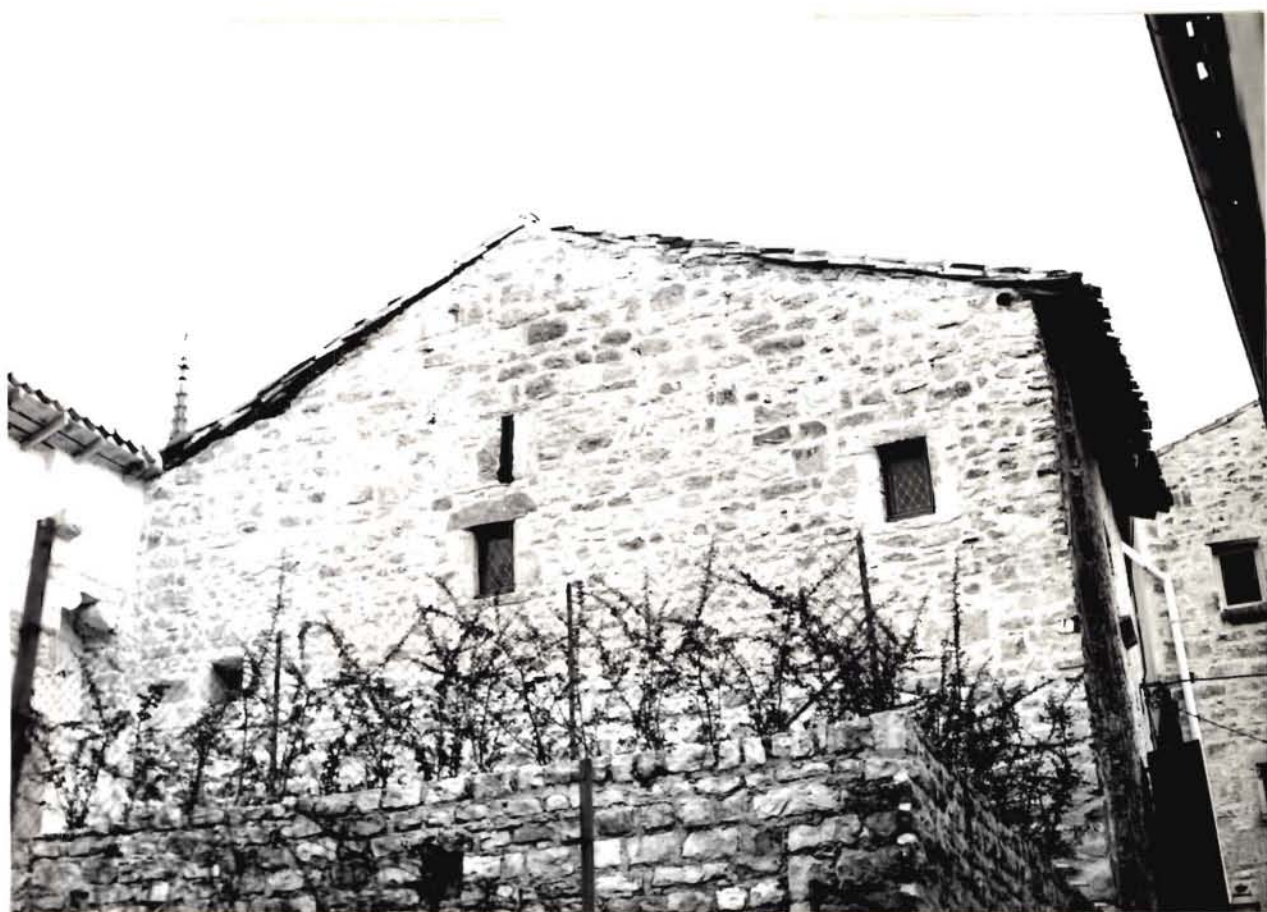
Fig. 6

Ancien mur mitoyen. Cette élévation n'est visible que depuis la démolition récente (1982) de l'étage de la maison voisine.

Corps A. Elévation latérale  
gauche.
