Aire d'étude : SAINT ANTONIN NOBLE VAL

Adresse : RUE DE LA TREILLE

Dénomination : **MAISON**

Dossier d' INVENTAIRE FONDAMENTAL établi en 1981, 1989 par LONCAN BERNARD

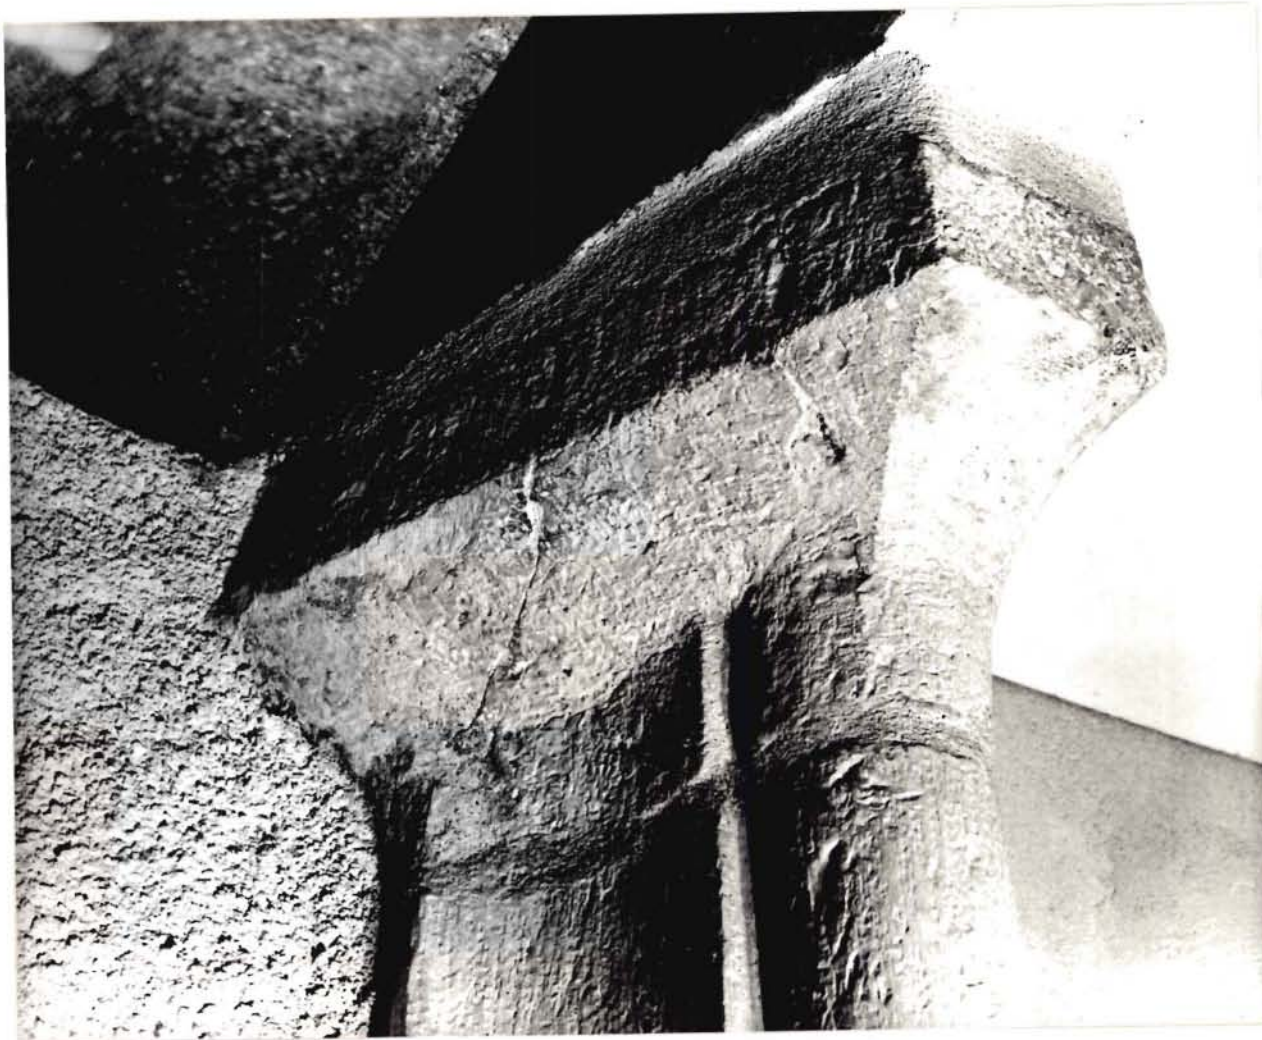
Fig. 7

. Pièce du 2e étage [pl. III, IV, V]. Présente l'intérêt d'avoir conservé les 2 piédroits en pierre ——— de l'ancienne cheminée (en f, fig. 7,8) [dimensions du foyer L. 2,25 m ; h. 1,80 m ; pr. 0,30 m] ; des débris (conservés par le propriétaire actuel) prouvent que le couvrement du foyer était une poutre en bois couronnée par une corniche taillée dans la masse, et qu'une corniche identique, mais en stuc, couronnait la hotte. Un évier actuellement détruit, était aménagé à gauche de la cheminée (en g).

Corps A - 2e étage. Haut du  
piedroit de la cheminée.

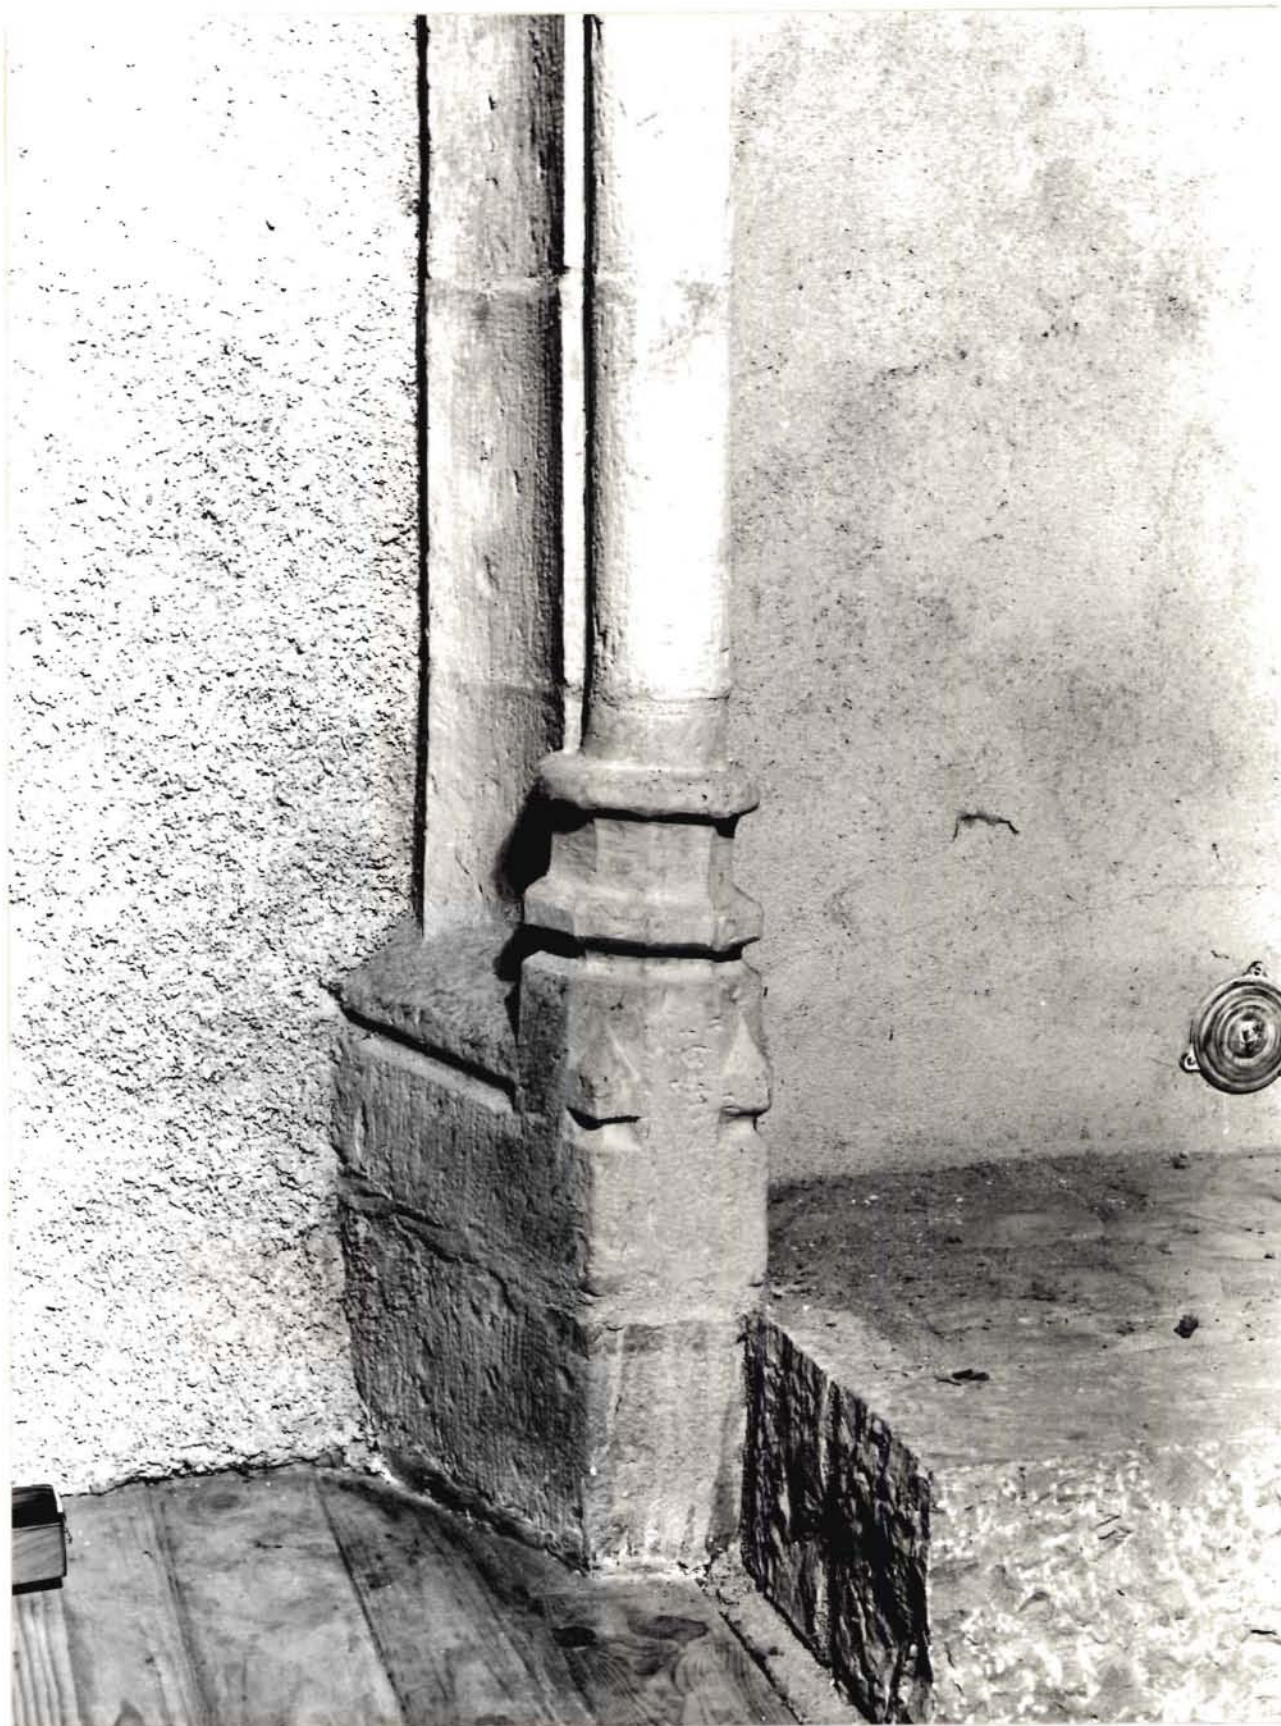
Fig. 6

Corps A - 2e étage : base d'un  
piédroit de la cheminée.

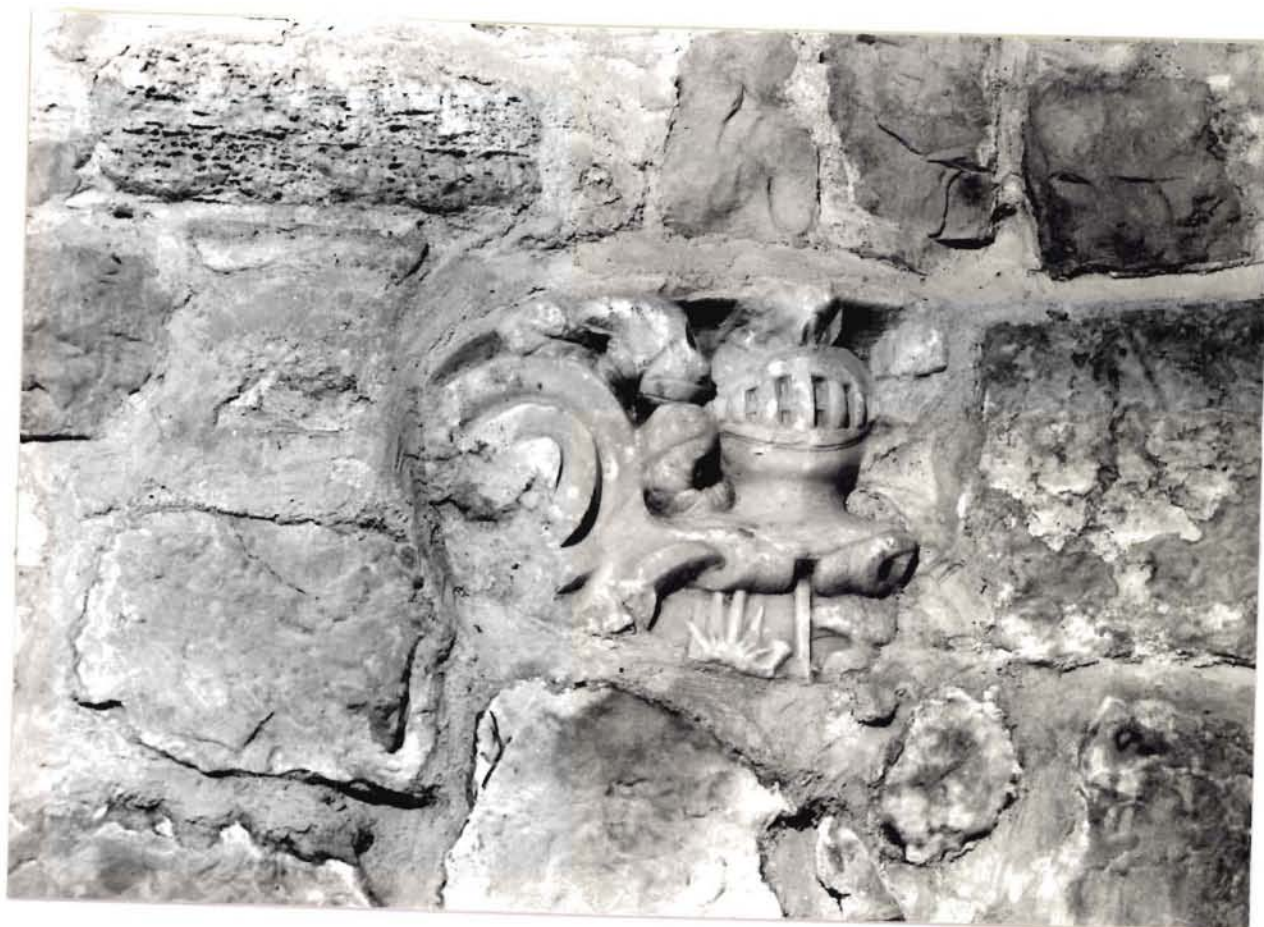
Fig. 9

. Rez-de-chaussée (pl. I et IV). La restauration récente de la pièce a fait apparaître deux baies murées sur le mur du fond. Un blason sculpté en marbre provenant de FOURQUEVAUX (31) [ Rens. oral ] est remployé sur le mur de devant (en h). Les piliers sont relativement récents ; ils ont permis de soutenir des poutres déficientes.

Corps B - rez-de-chaussée :  
remploi [provenant de  
FOURQUEVAUX (31) ] .

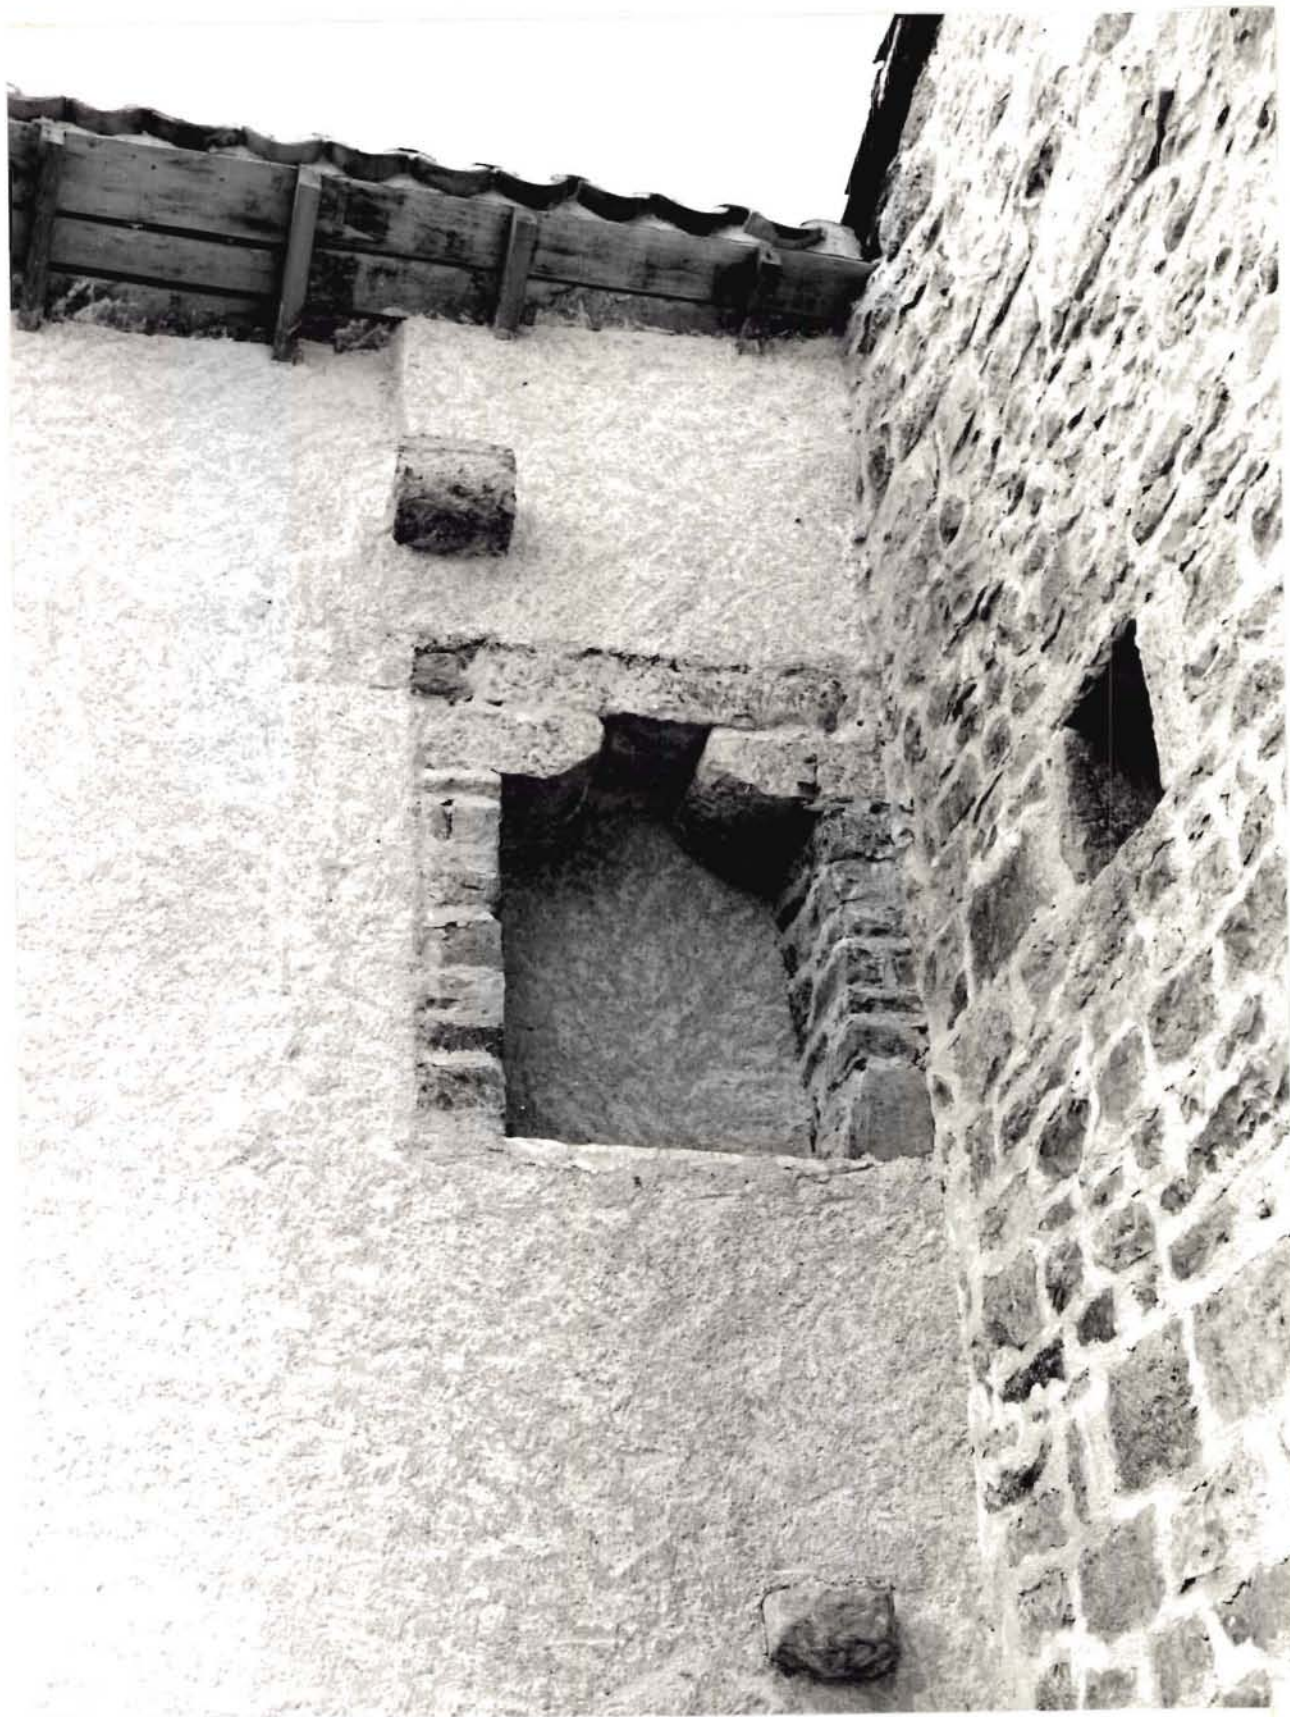
Fig. 10

. 2e étage (pl. III et IV). Accès par échelle meunière depuis le corps A. Eclairée par une croisée et une plus petite fenêtre. Le mur de refend entre A et B est partiellement en pan de bois. Sol carrelé. Plafond partiellement détruit. Traces d'ancienne cheminée (en m). Sur le mur Est, 2 fenêtres murées, l'une haute avec une allège très ébrasée (en n), l'autre plus basse, avec linteau sur coussinets (en o) ; cette dernière est en réalité en partie obturée par le mur de refend [ une fenêtre identique est visible immédiatement après le mur de refend. Voir fig. 10 ]. Sous la lère fenêtre, apparaît aussi le sommet d'un arc segmentaire muré (en p).

Mur Nord, fenêtre bouchée sur  
ancien mur de refend  
[identique à celle située à  
l'intérieur de la maison].
