Aire d'étude : SAINT ANTONIN NOBLE VAL

Lieu-dit : BAYLE

Dénomination : **FERME**

Dossier d' INVENTAIRE FONDAMENTAL établi en 1981, 1989 par NOE DUFOUR ANNIE

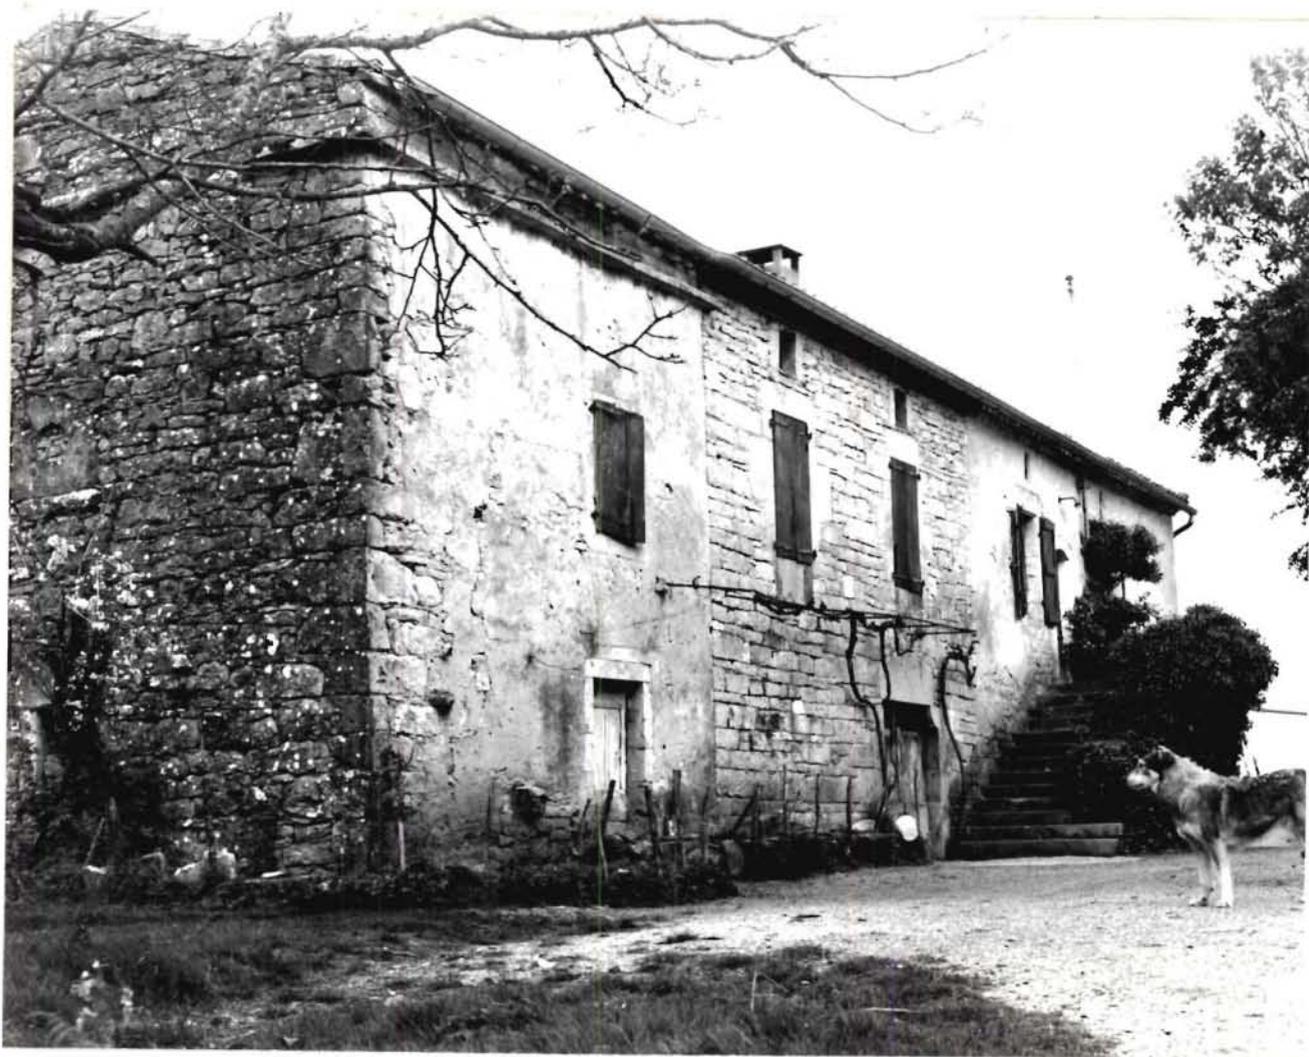
Fig. 1

Bâtiment principal.  
Élévation antérieure.

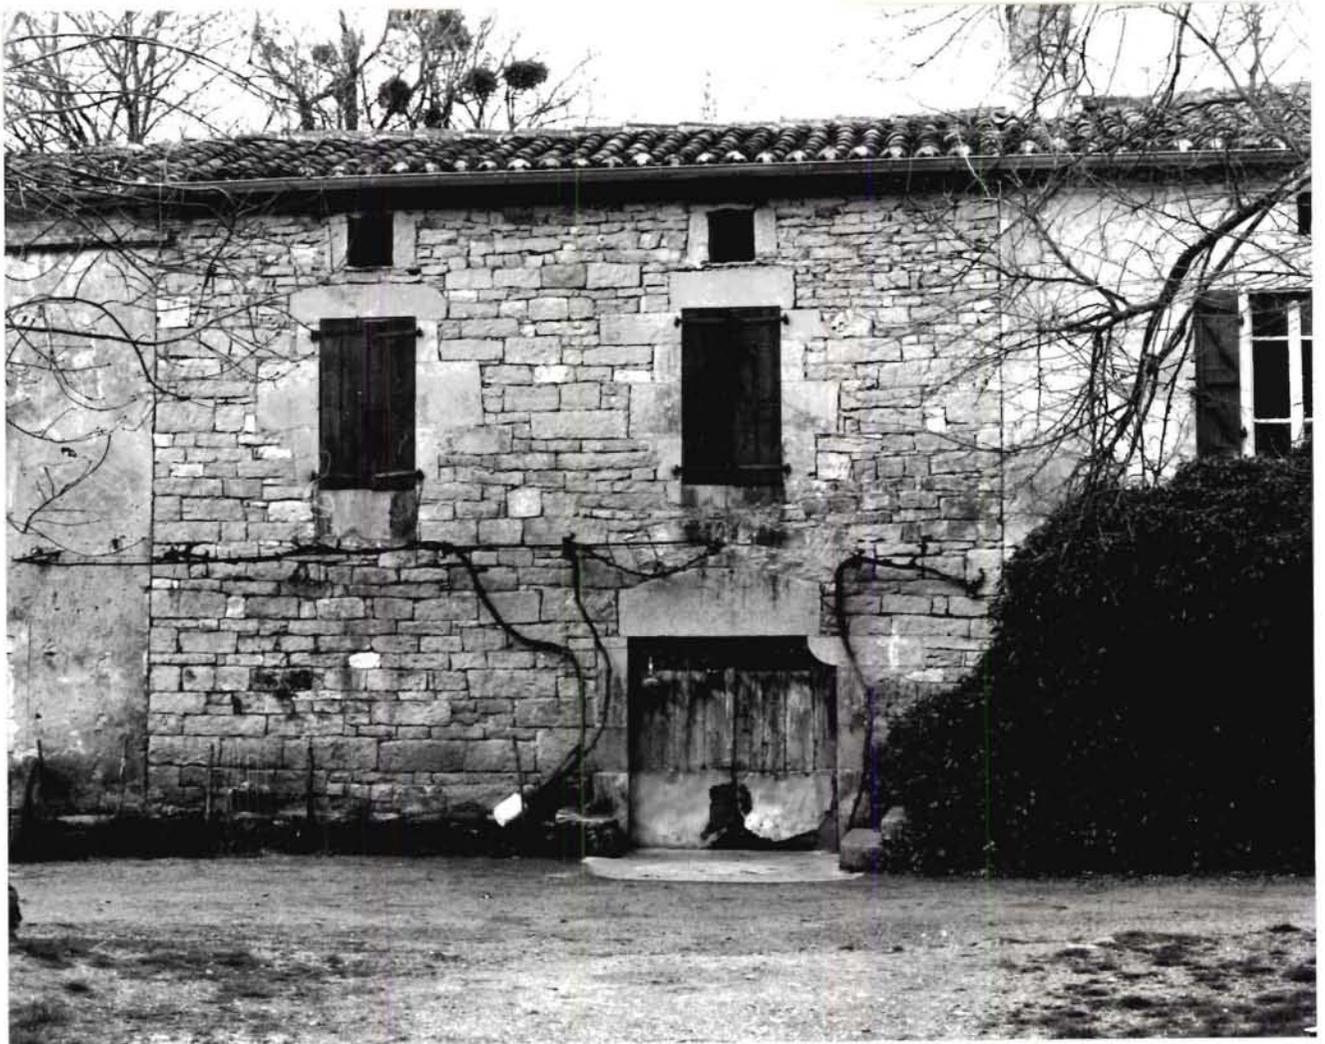
Fig. 2

Bâtiment principal.  
Elévation antérieure, partie  
centrale.

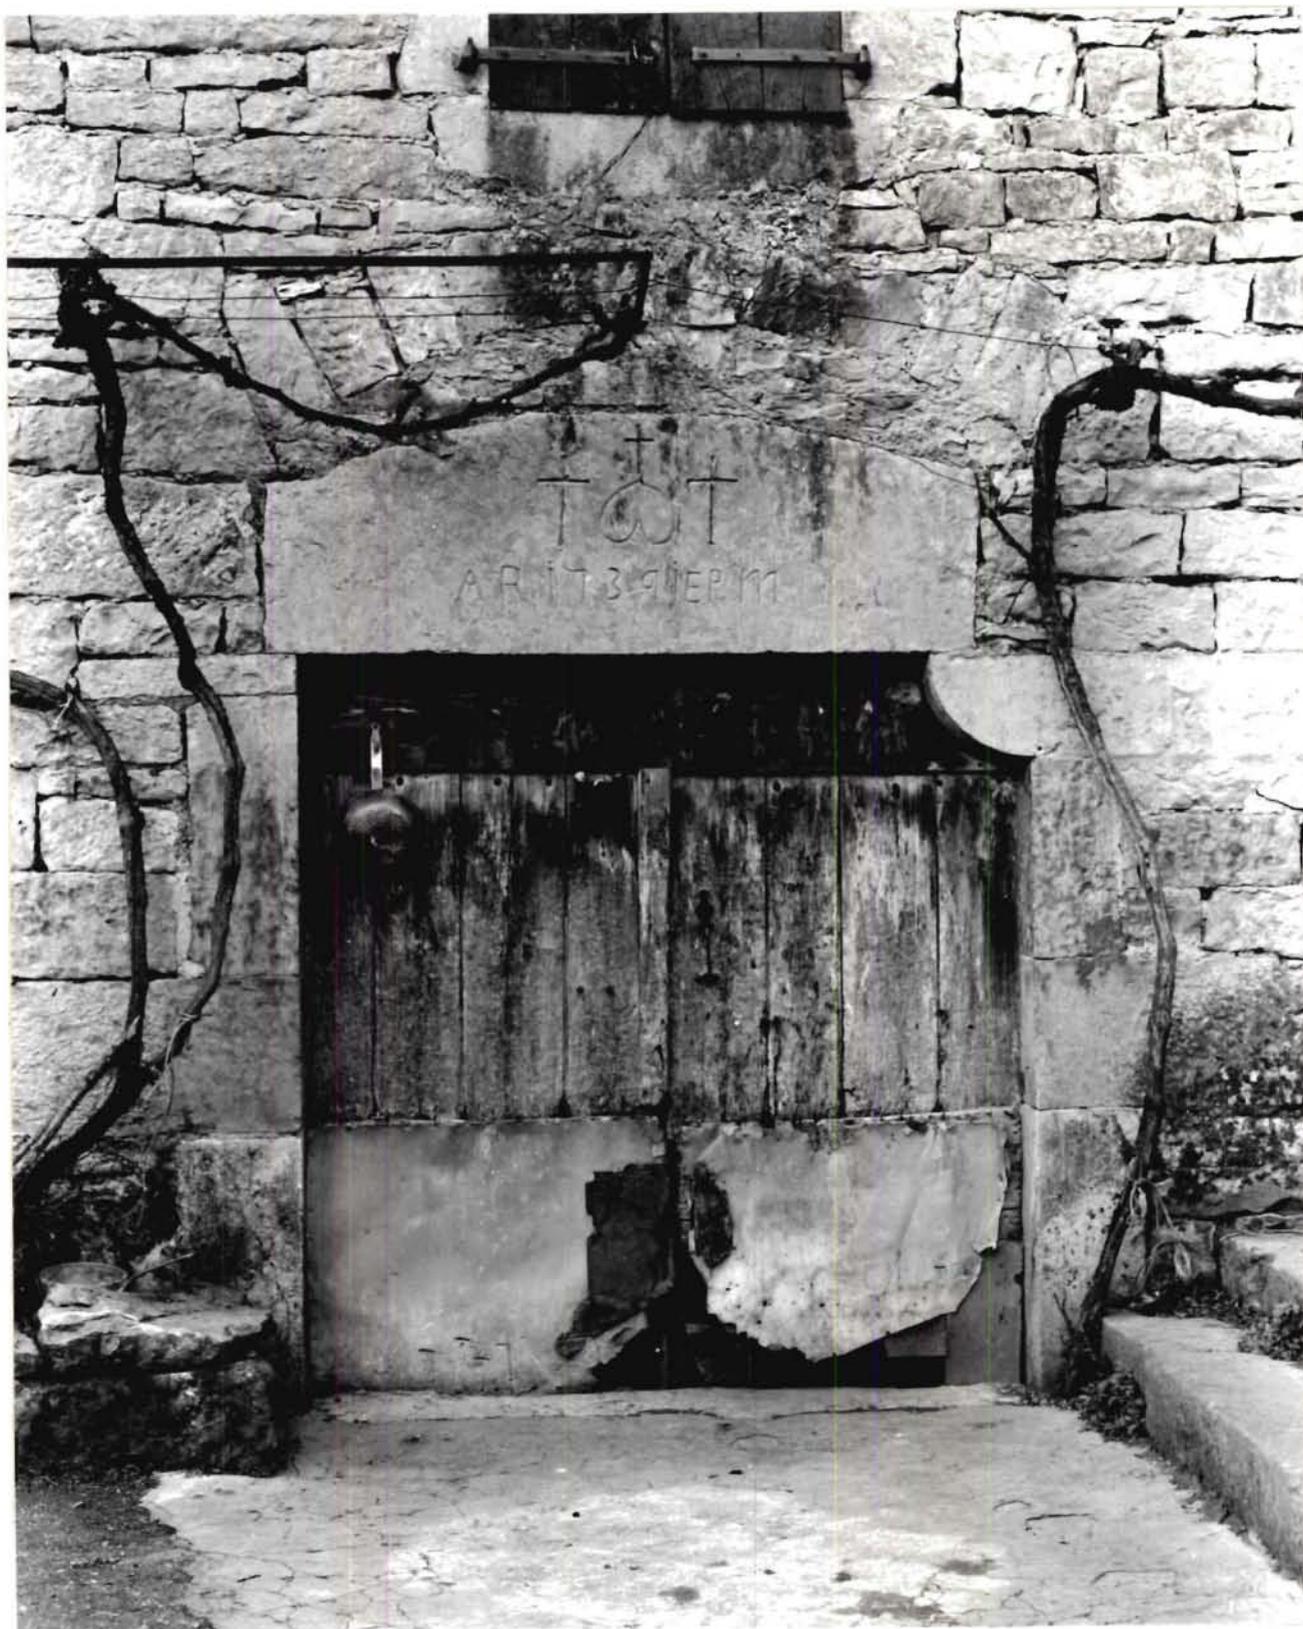
Fig. 3

d) Inscription sur la porte charretière : AR.1739 IEPM 1920 (fig. 3)

[ce linteau est un remploi, la date de 1920 correspondrait à la date d'achat de la ferme].

Bâtiment principal. Élévation  
antérieure, détail de la porte  
charretière de la partie centrale.  
Inscription : " AR 1739 IEPM 1920 "

Le linteau de la fenêtre du logis daté 1817 et celui de la porte charretière daté 1739 sont des remplois.

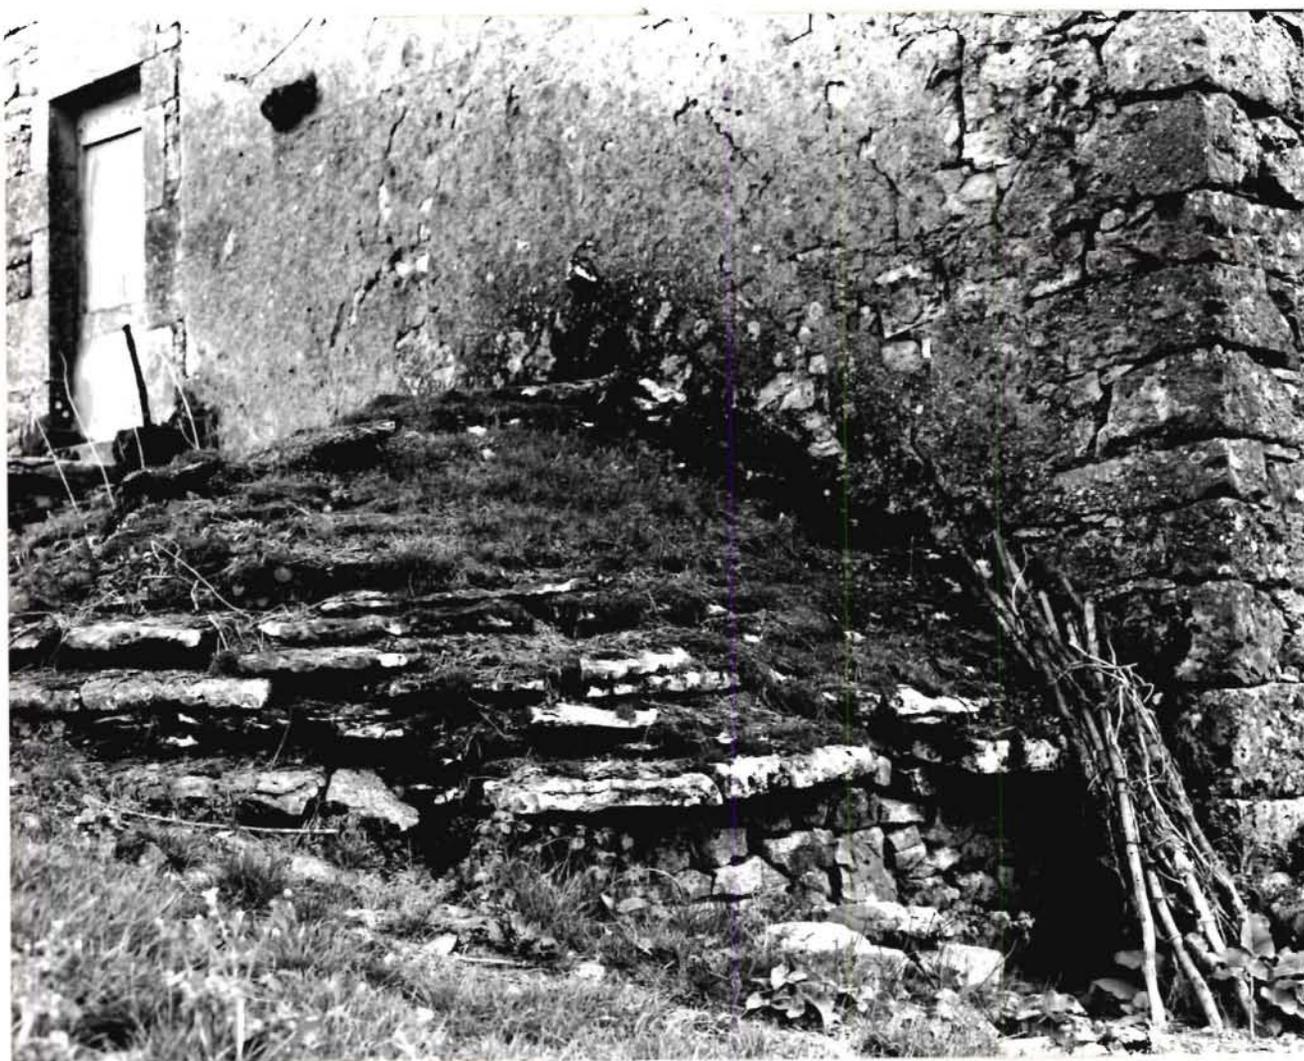
Fig. 4

COMMENTAIRE DESCRIPTIF : L'ABSIDE DU FOUR A PAIN EST COUVERTE DE LAUZES

Couverture : toits, de tuiles creuses. L'abside du four à pain est couverte de dalles de pierre. L'étable était autrefois couverte de dalles de pierre.

Bâtiment principal. Élévation postérieure, détail de l'abside du four à pain.
