Aire d'étude : SAINT ANTONIN NOBLE VAL

Lieu-dit : DOUMERC

Dénomination : **FERME**

Dossier d' INVENTAIRE FONDAMENTAL établi en 1982, 1989 par NOE DUFOUR ANNIE

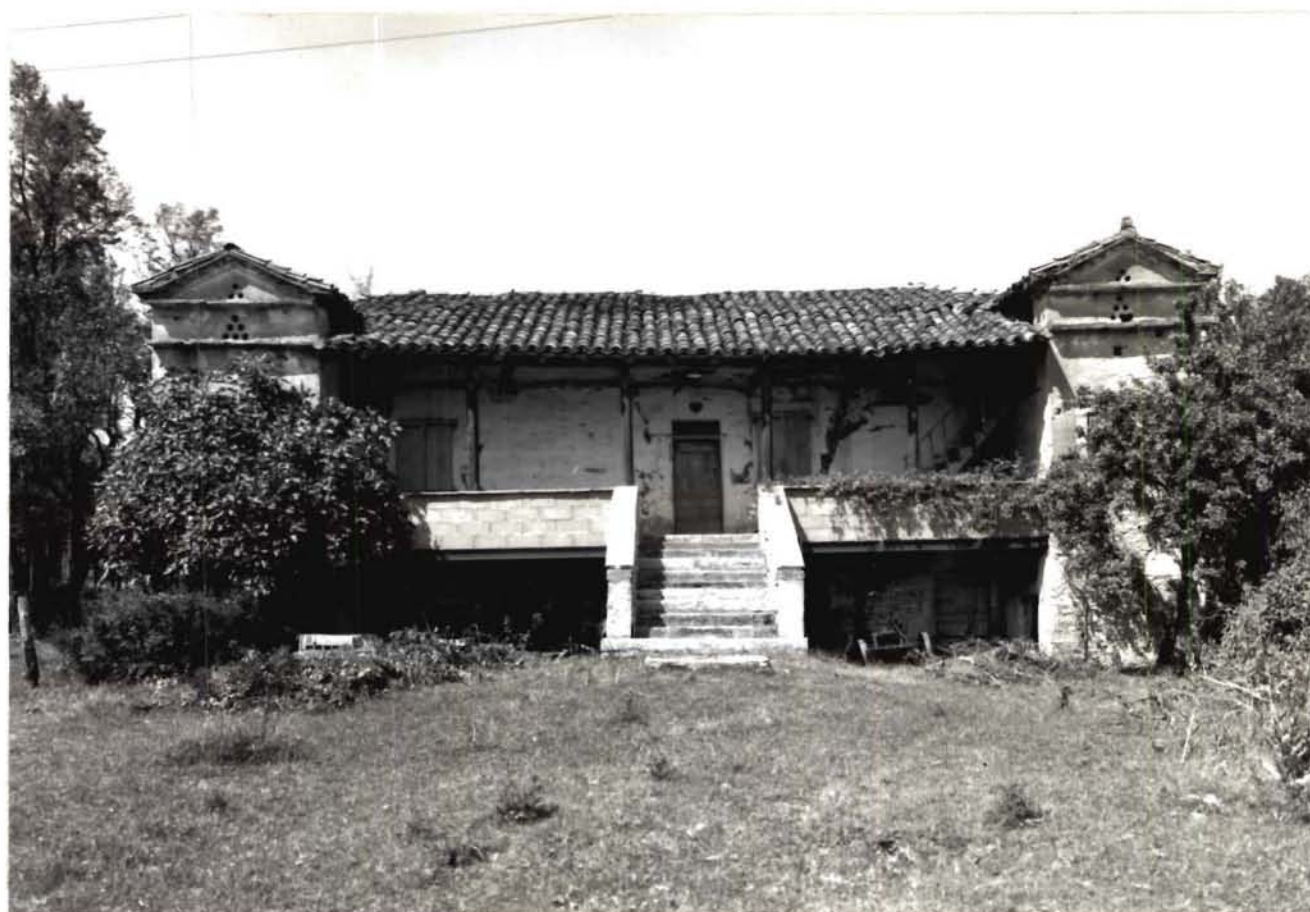
Fig. 1

. Elévation antérieure (fig. 1) : la porte du grenier au rez-de-chaussée (en a, pl. III) porte la date 1746 [c'est un remploi]. La porte d'entrée à l'étage porte la date 1866 et le monogramme B.F.

Bâtiment principal. Élévation
antérieure.

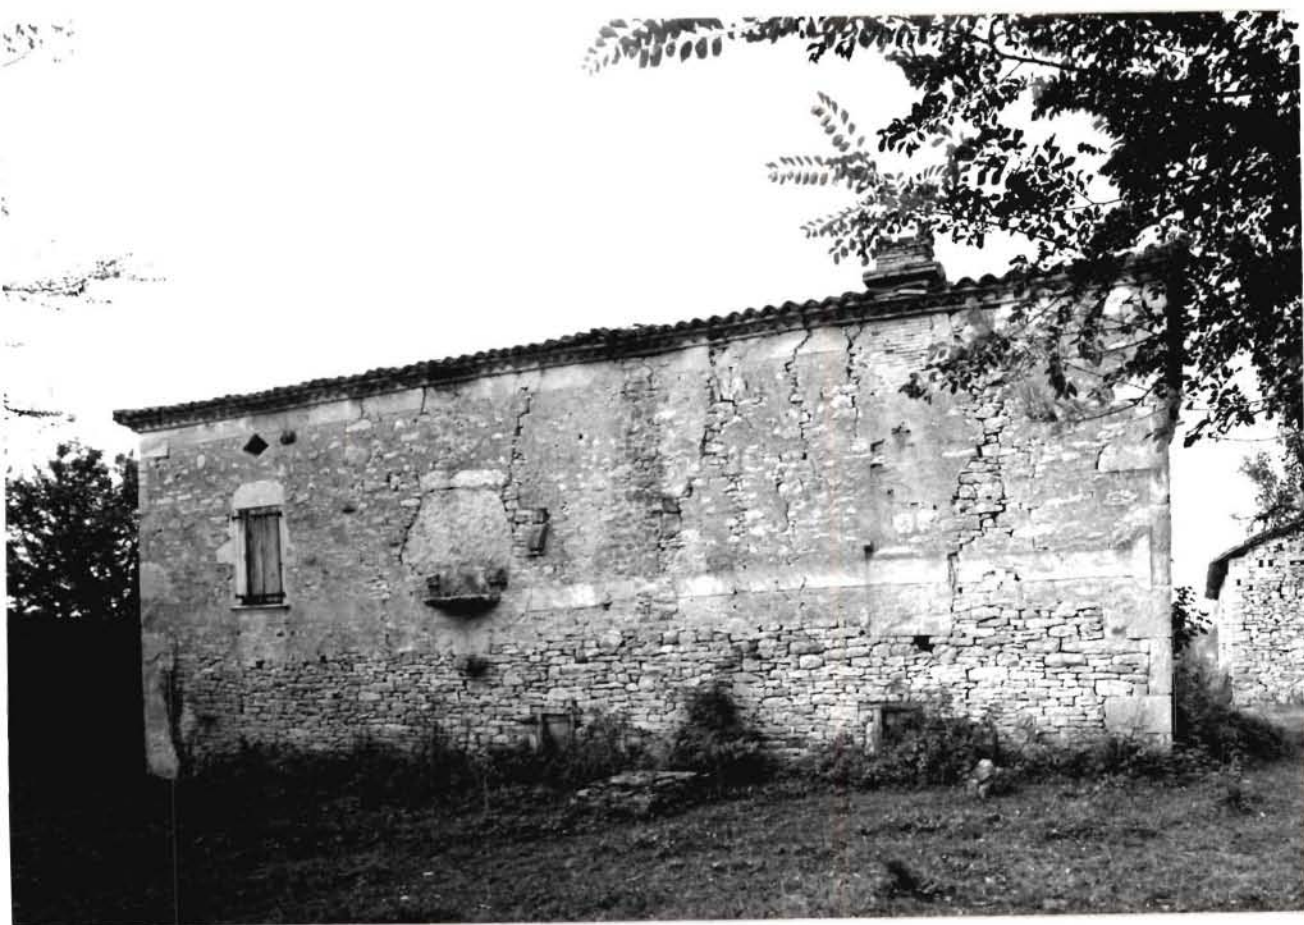
Fig. 3

. Elévation postérieure (fig. 3-4) : l'emplacement de l'évier est parfaitement visible extérieurement.

Bâtiment principal. Élévation
postérieure.

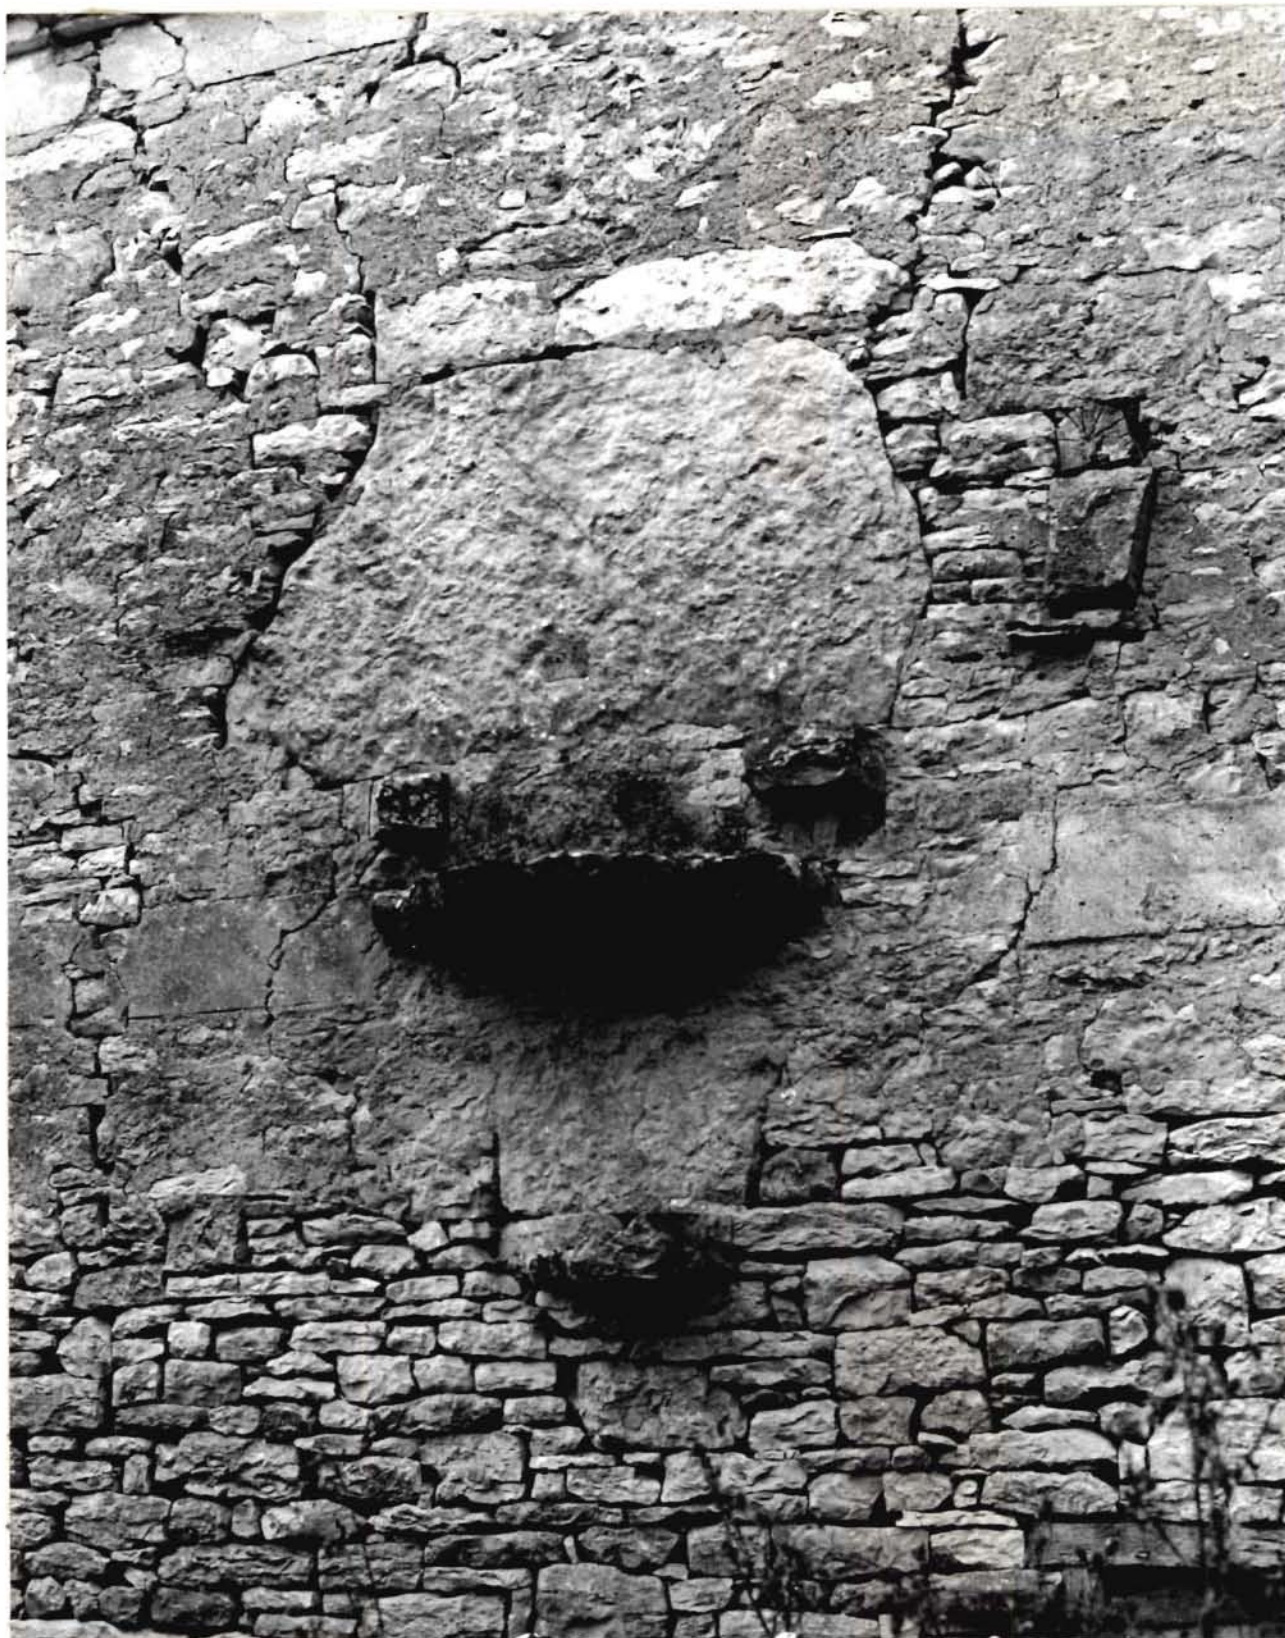
Fig. 4
Cl. Inventaire Midi-Pyr. 81.82.173.X
Ch. SOULA

Bâtiment principal. Élévation
postérieure, détail de l'emplacement
de l'évier.

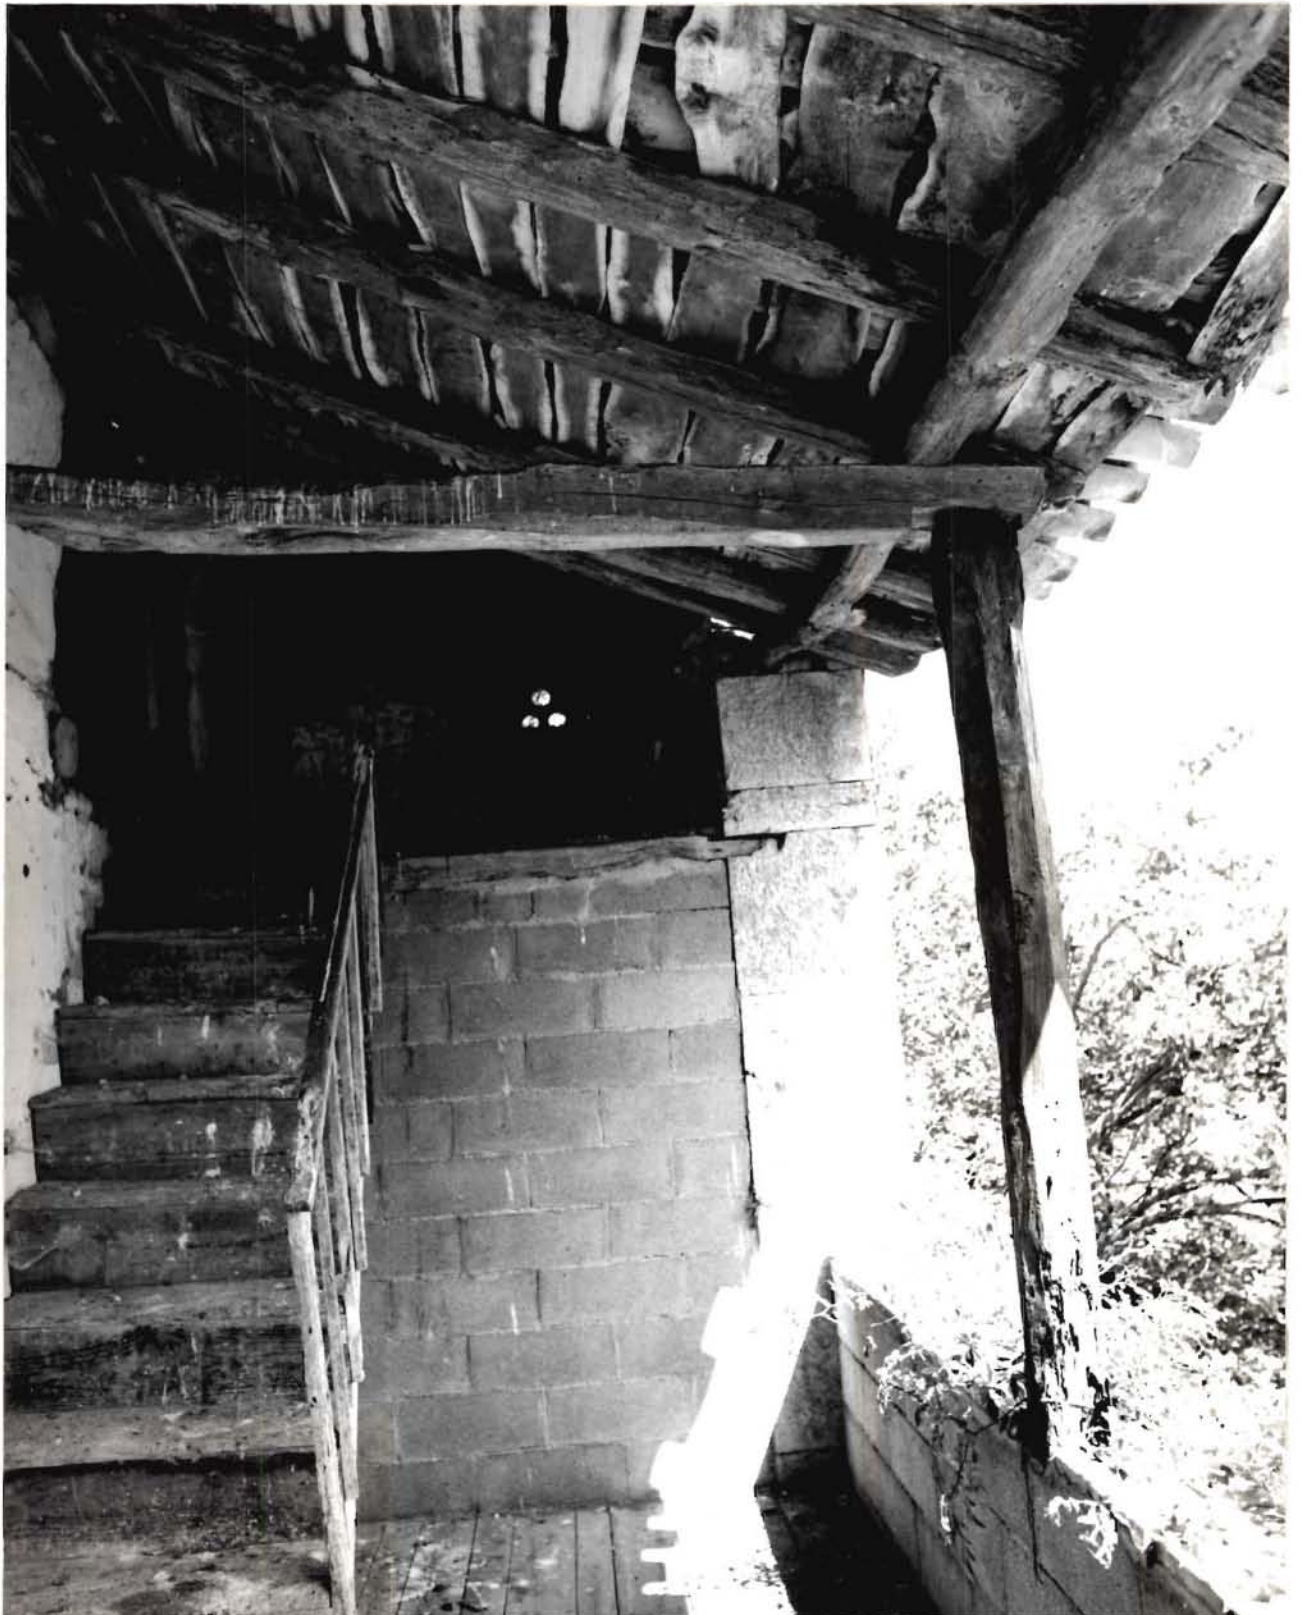
Fig. 5
Cl. Inventaire Midi-Pyr. 82.82.711.X
Ch. SOULA

Le porche surélevé (L. 11 m ; l. 2.50 m) est fermé par un muret, autrefois en pan-de-bois. Le sol y est dallé de pierre uniquement dans l'axe de l'entrée du logis. Un escalier droit en bois à huit marches permet l'accès au comble (fig. 5).

Bâtiment principal. Porche surélevé, détail de la charpente et de l'escalier menant au comble.

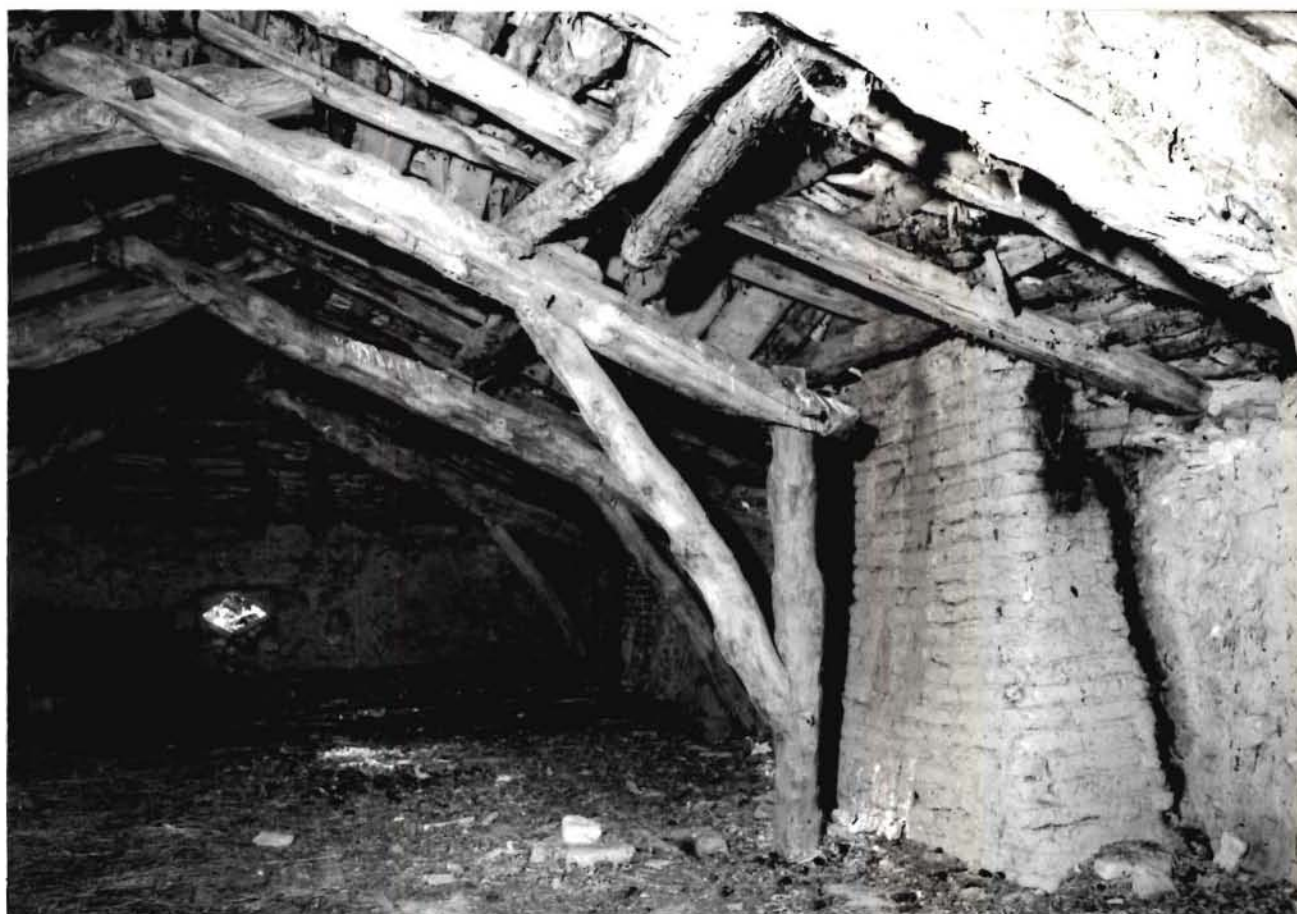
Fig. 6
Cl. Inventaire Midi-Pyr. 82.82.723.X
Ch. SOULA

Comble à surcroît : la charpente comprend cinq fermes, les arbalétriers assemblés à mi-bois supportent le faîtage ; l'autre extrémité, qui pénètre dans le mur, est supportée par des potelets et des jambettes courbes.

Les arêtiers des croupes sont posés sur les extrémités des arbalétriers, les chevrons sont cloutés latéralement aux arêtiers.

Bâtiment principal. Charpente
du comble.

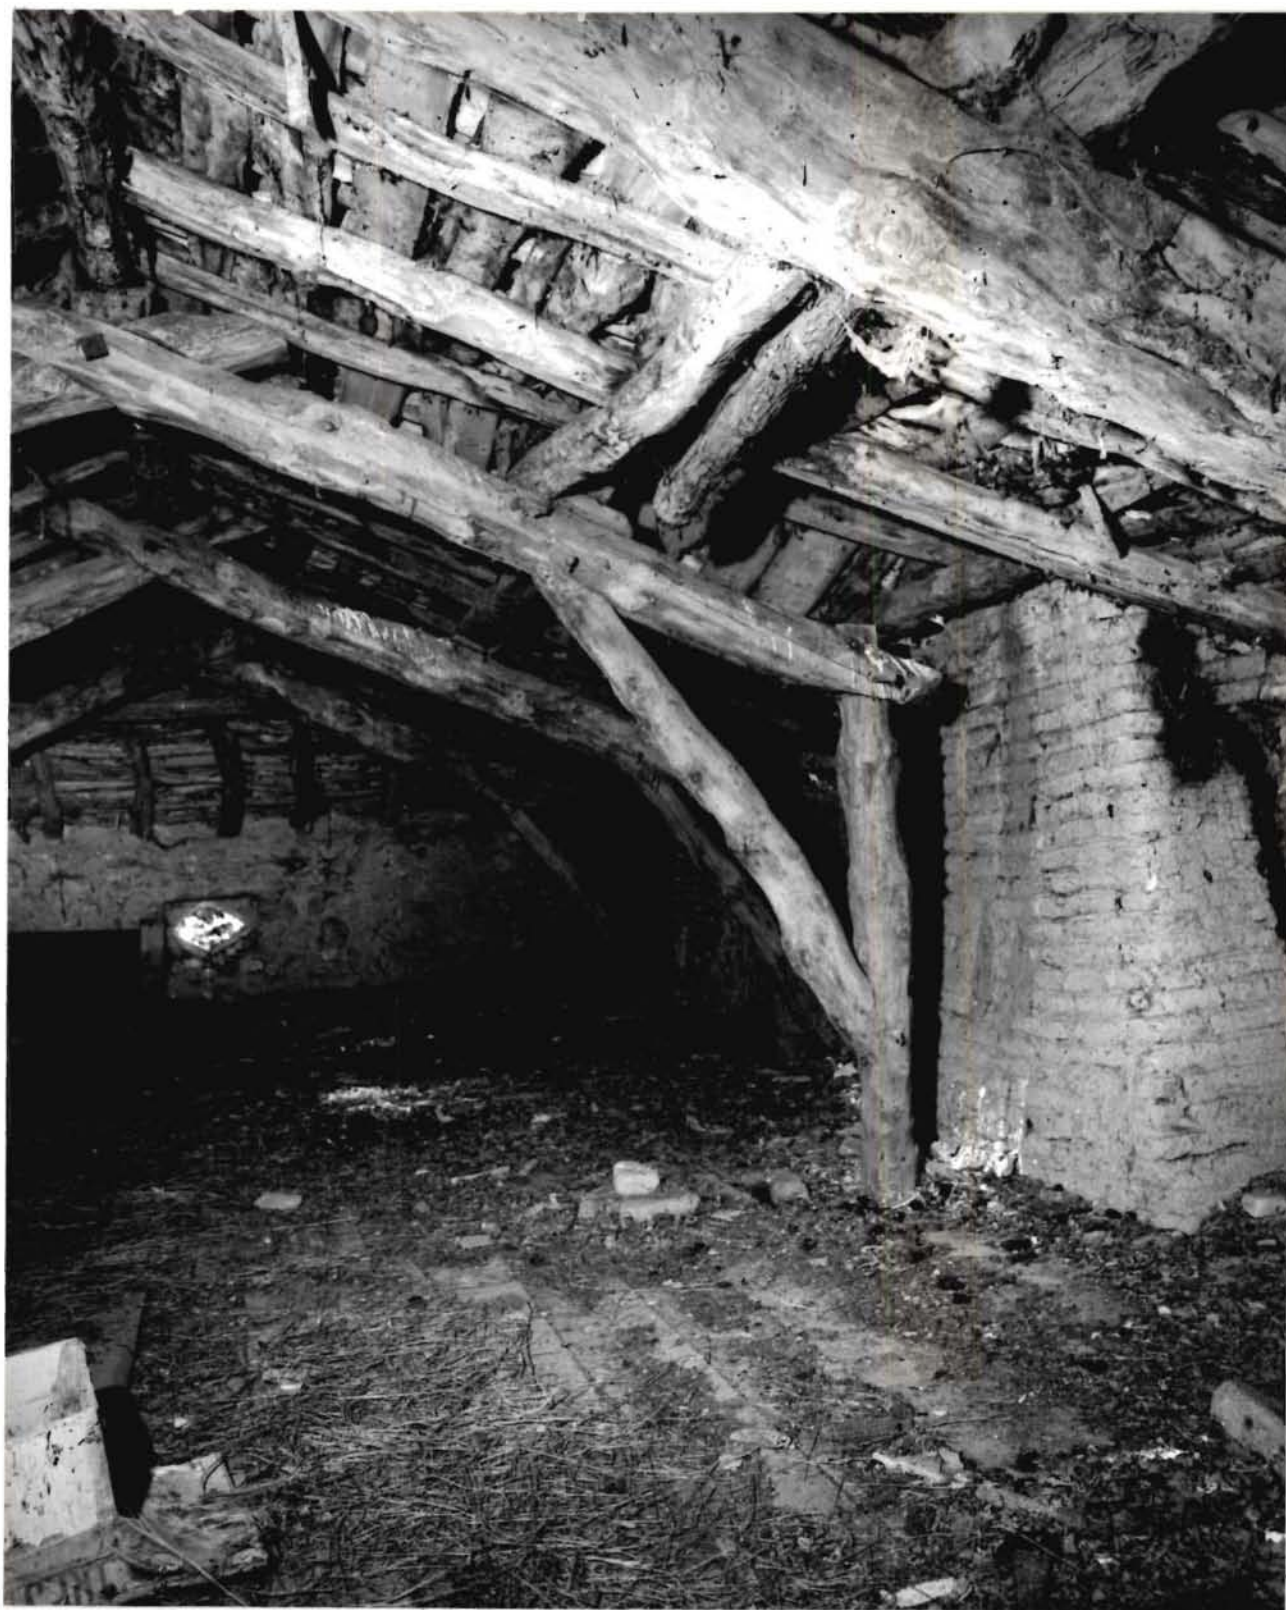
Fig. 7

Bâtiment principal. Charpente
du comble.

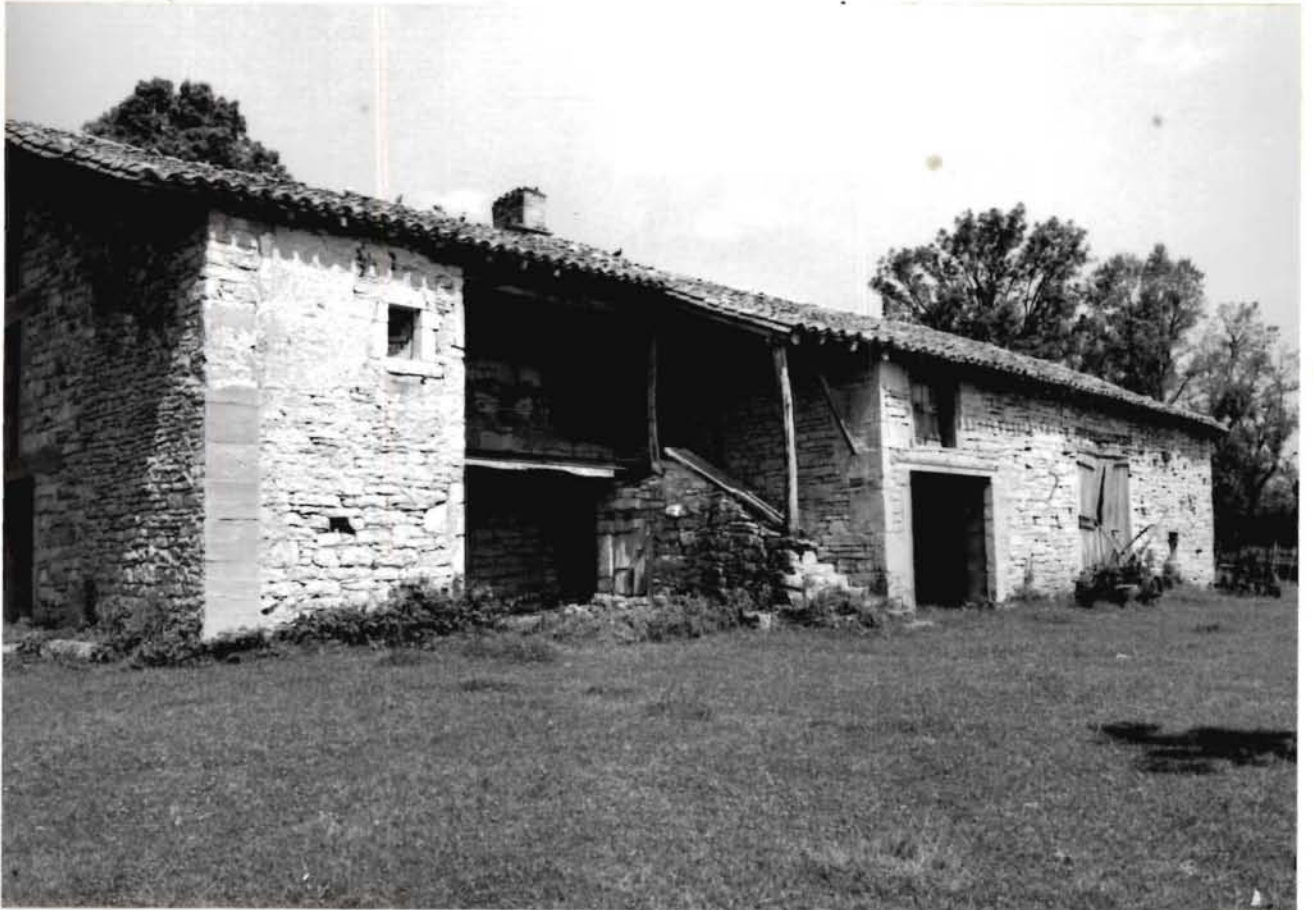
Fig. 8

Bâtiment de dépendance. Ensemble
depuis le Sud.

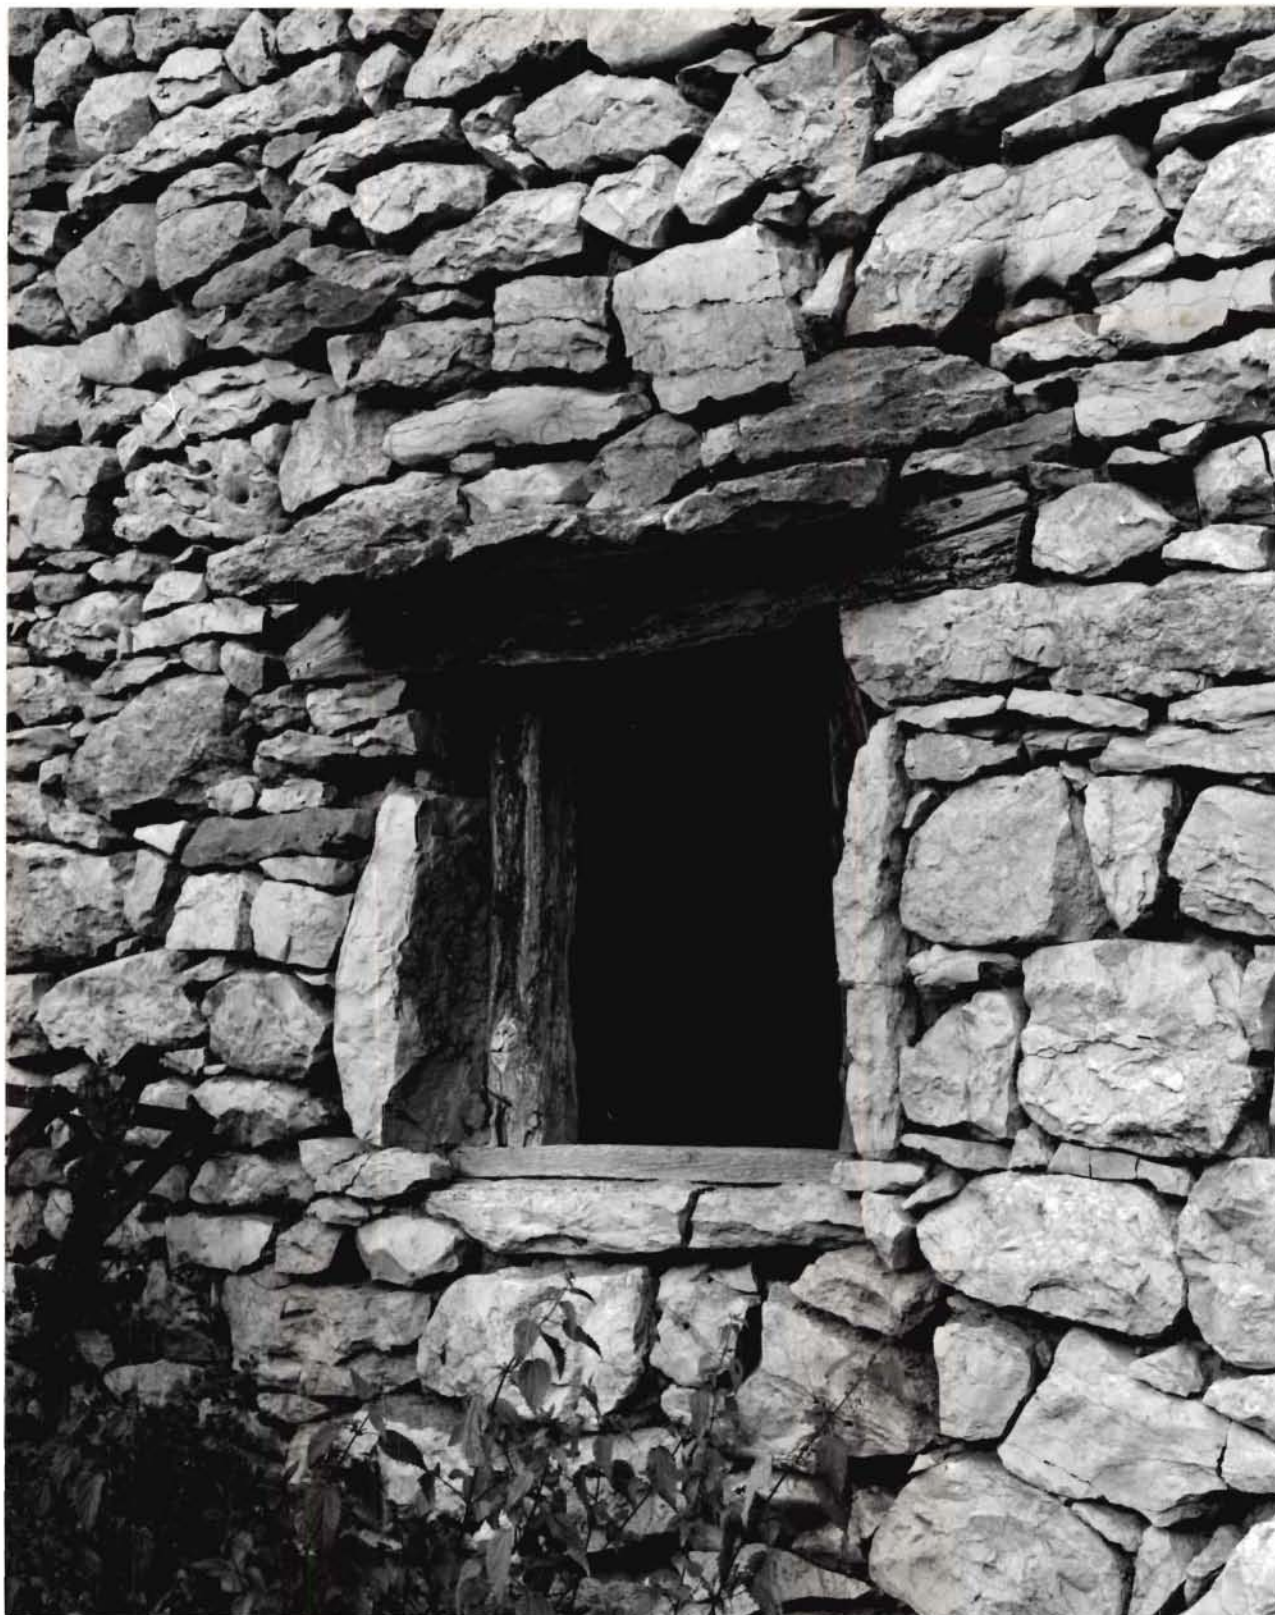
Fig. 17

Bâtiment de dépendance. Élévation
antérieure, détail de la fenêtre de la
bergerie.

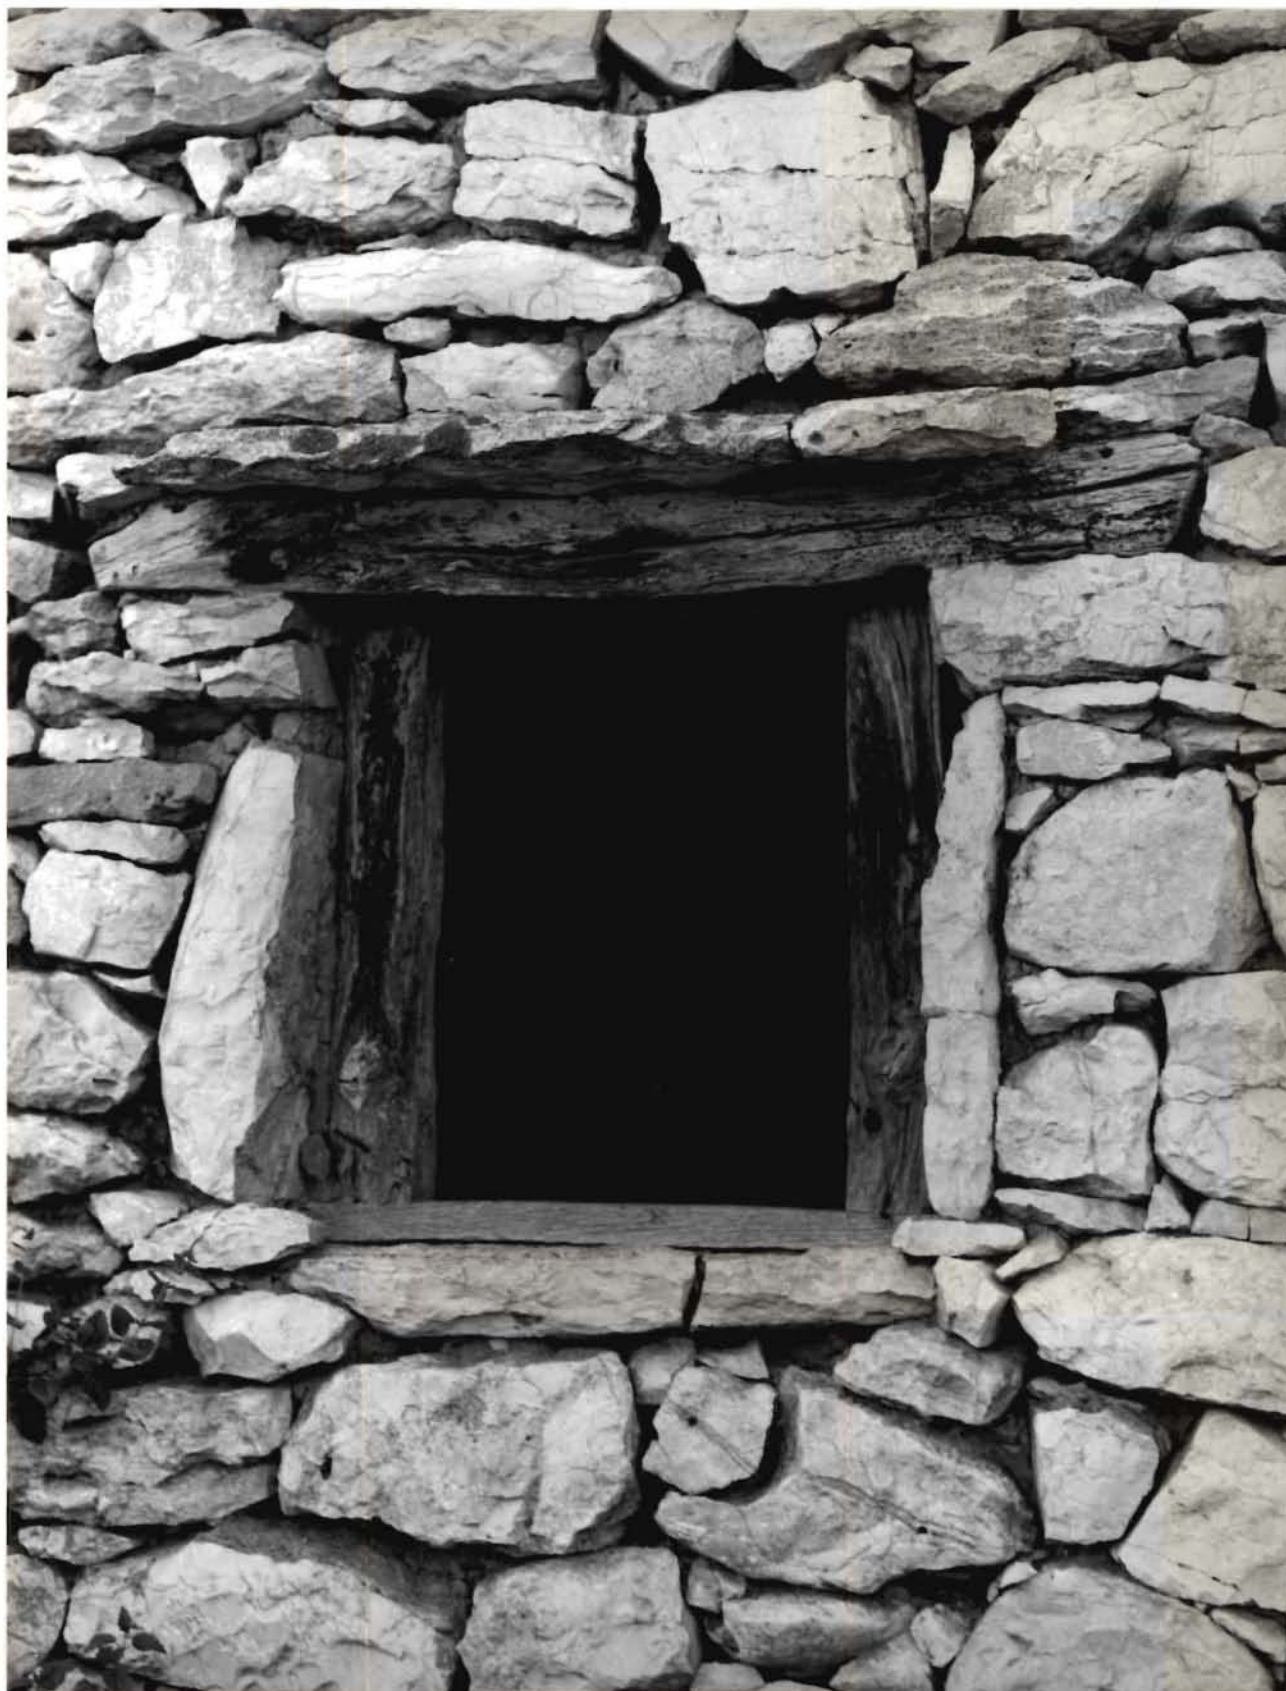
Fig. 13

Bâtiment de dépendance.
Elévation antérieure, détail de la
fenêtre de la bergerie.
