Commune : SAINT ANTONIN NOBLE VAL

Lieu-dit : PALOT

Dénomination : **FERME (no 2)**

Dossier d' INVENTAIRE FONDAMENTAL établi en 1981, 1989 par NOE DUFOUR ANNIE

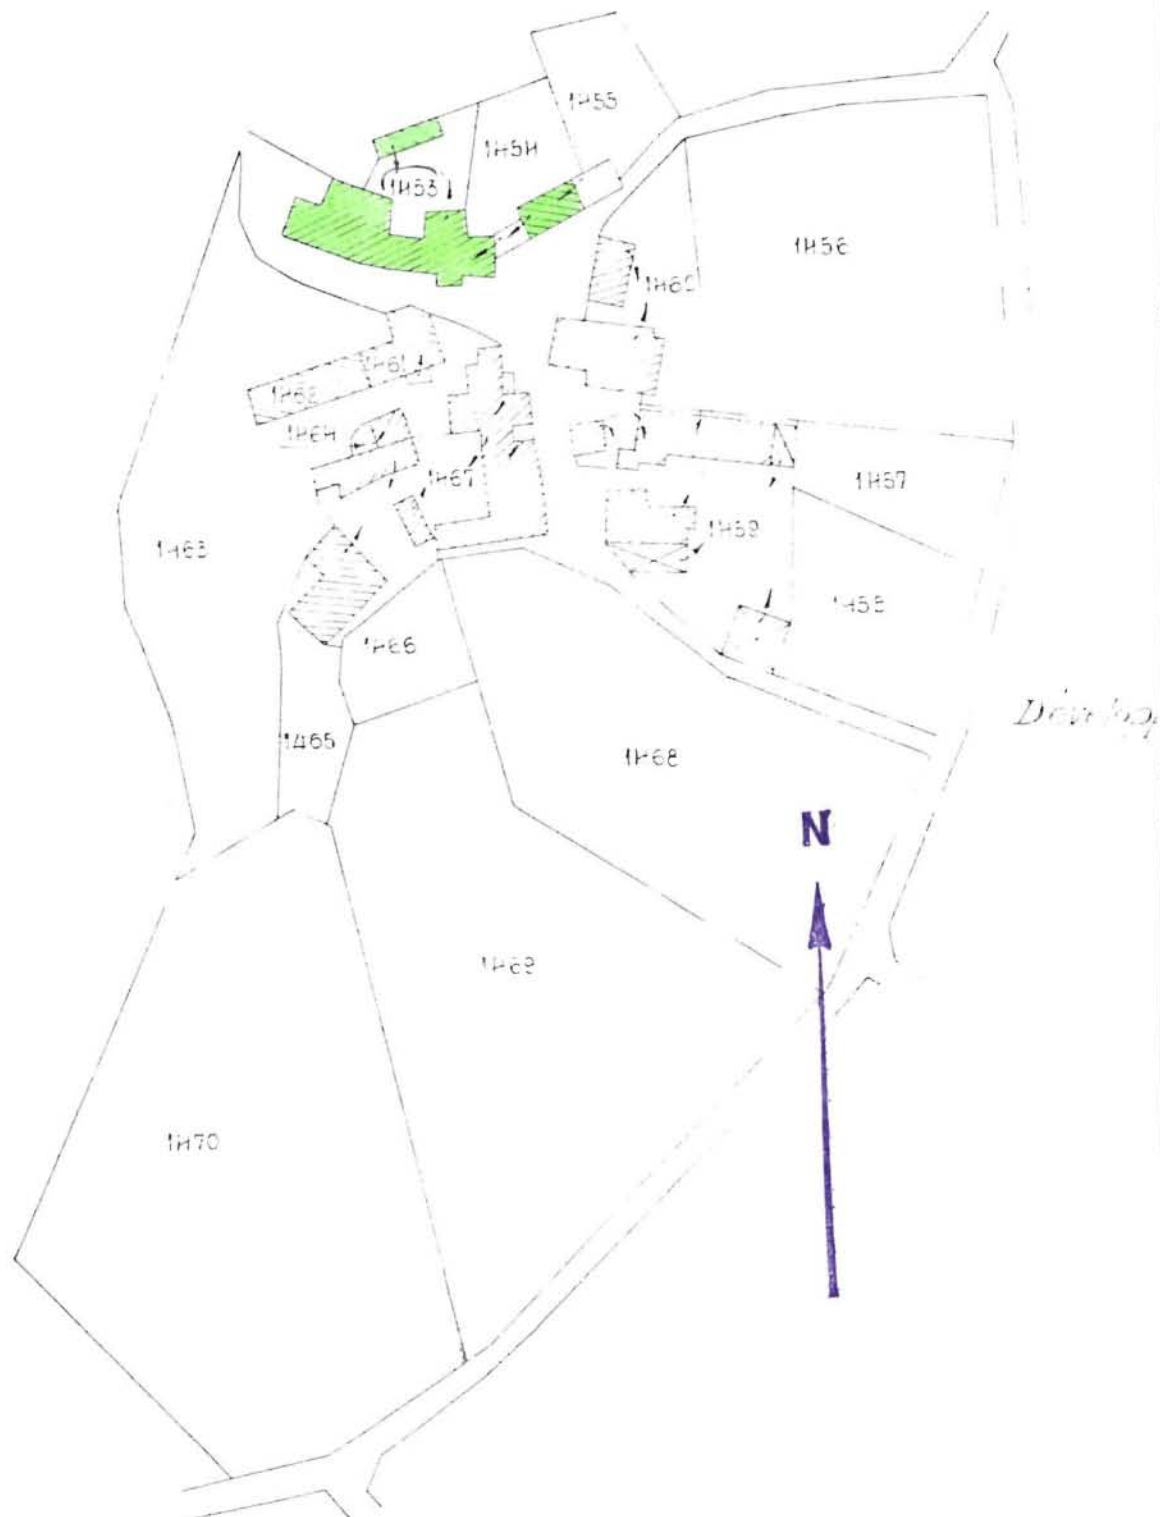
PLANCHE I.

Plan de situation.

Extrait du plan cadastral : 1961.D6.1453. Echelle : 1/1250e.

1. Situation (pl. I)

Ferme située sur un hameau sur la cause d'Anglars au sud de Saint-Antonin.

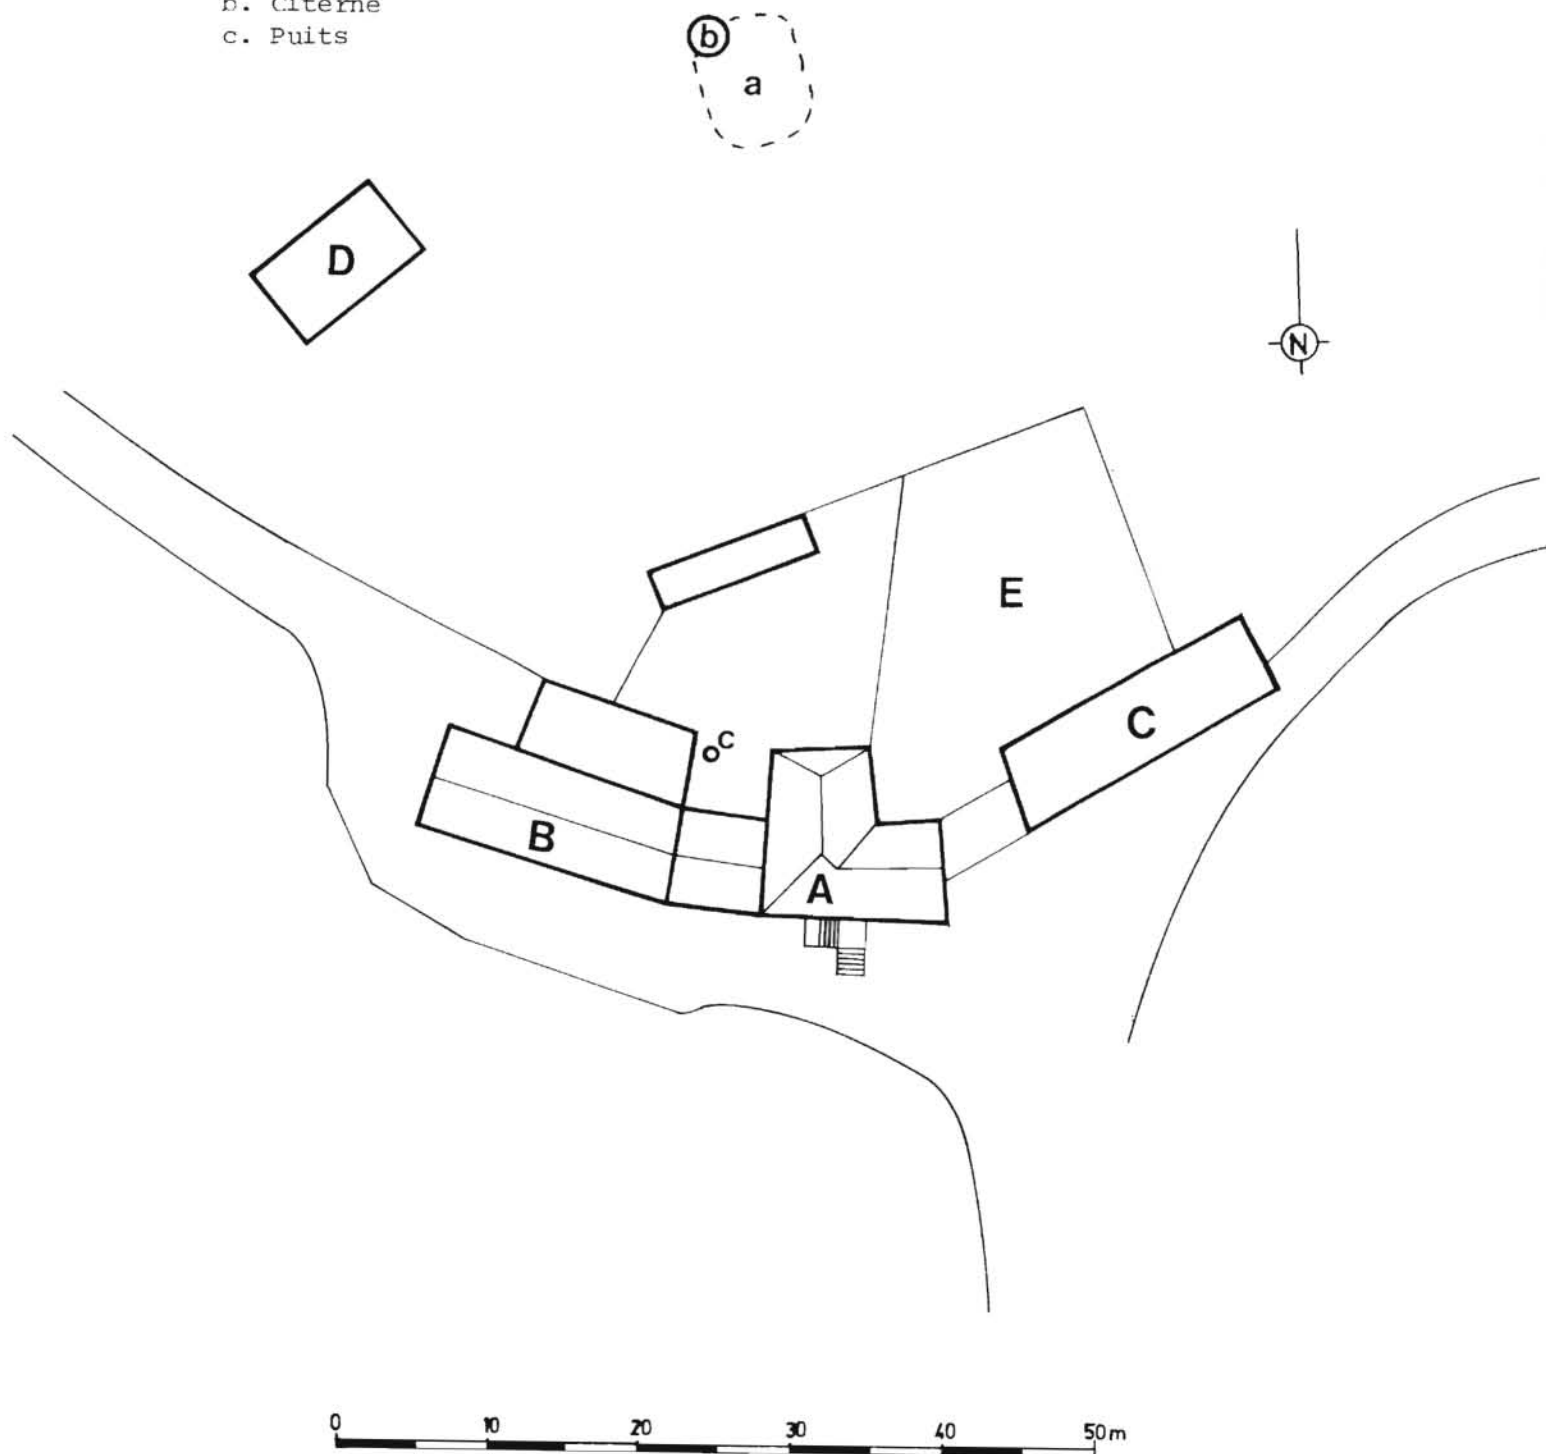
PLANCHE III

Plan-masse établi à partir du plan cadastral de 1961.

- A. Logis
- B. Grange - Etable
- C. Bâtiment en ruines
- D. Hangar
- E. Jardin - potager
- a. Aire à battre
- b. Citerne
- c. Puits

A. Logis ; B. Grange-étable très remaniée (fig. 3), la partie située au nord-est est une adjonction du XX^e siècle ; C. Bâtiment en ruines ; D. Hangar ; E. Jardin-potager.

Le sol de l'aire à battre (en a) est constitué par la roche en pente d'est en ouest; la citerne à proximité (en b) recueillait l'eau de pluie qui s'écoulait.

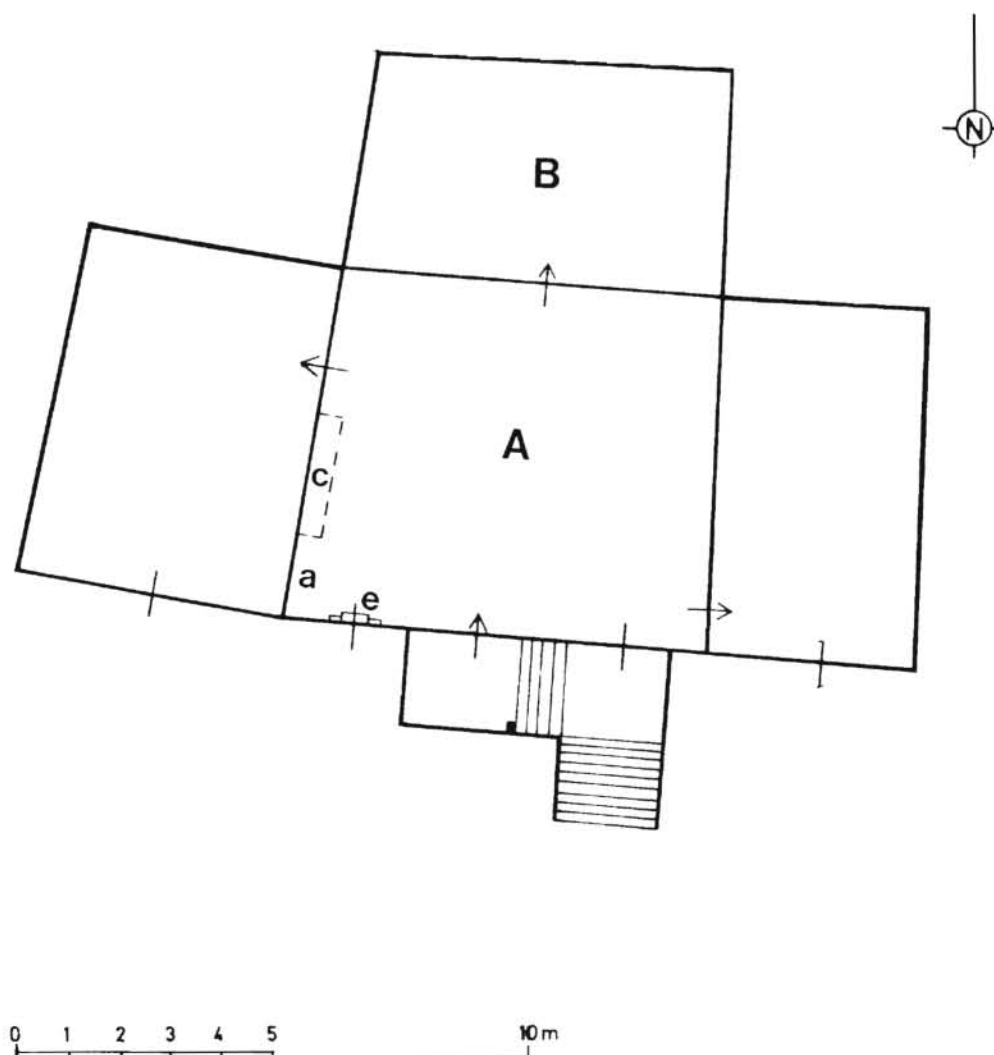
PLANCHE IV

Relevé Inventaire Midi-Pyrénées. A. NOE-DUFOUR - P. ROQUES.
Logis. Croquis schématique du premier étage. 1/150 e environ.

- A. Cuisine
- B. Chambre
- a. Placard
- c. Cheminée
- e. Evier

On retrouve le même plan qu'à l'étage (pl. IV). La cuisine ancienne est équipée d'une cheminée engagée, d'un évier traditionnel situé dans une niche couverte d'un arc segmentaire et d'une cuve circulaire en grès pour la lessive.

- . Escalier extérieur en équerre à deux volées droites de dix et cinq marches.
- . Porche surélevé (1,60 m x 2,30 m) : toit soutenu par deux poteaux en bois, sol dallé de pierre.
- . Cuisine (en A) équipée d'un évier (en e), d'une cheminée (en c) et d'un placard (en a). Le sol est en plancher ; une trappe dans le plafond permet l'accès au comble.
- . La pièce au nord a été remaniée par des cloisonnements (en B).
- . Les chambres n'ont pas été visitées.

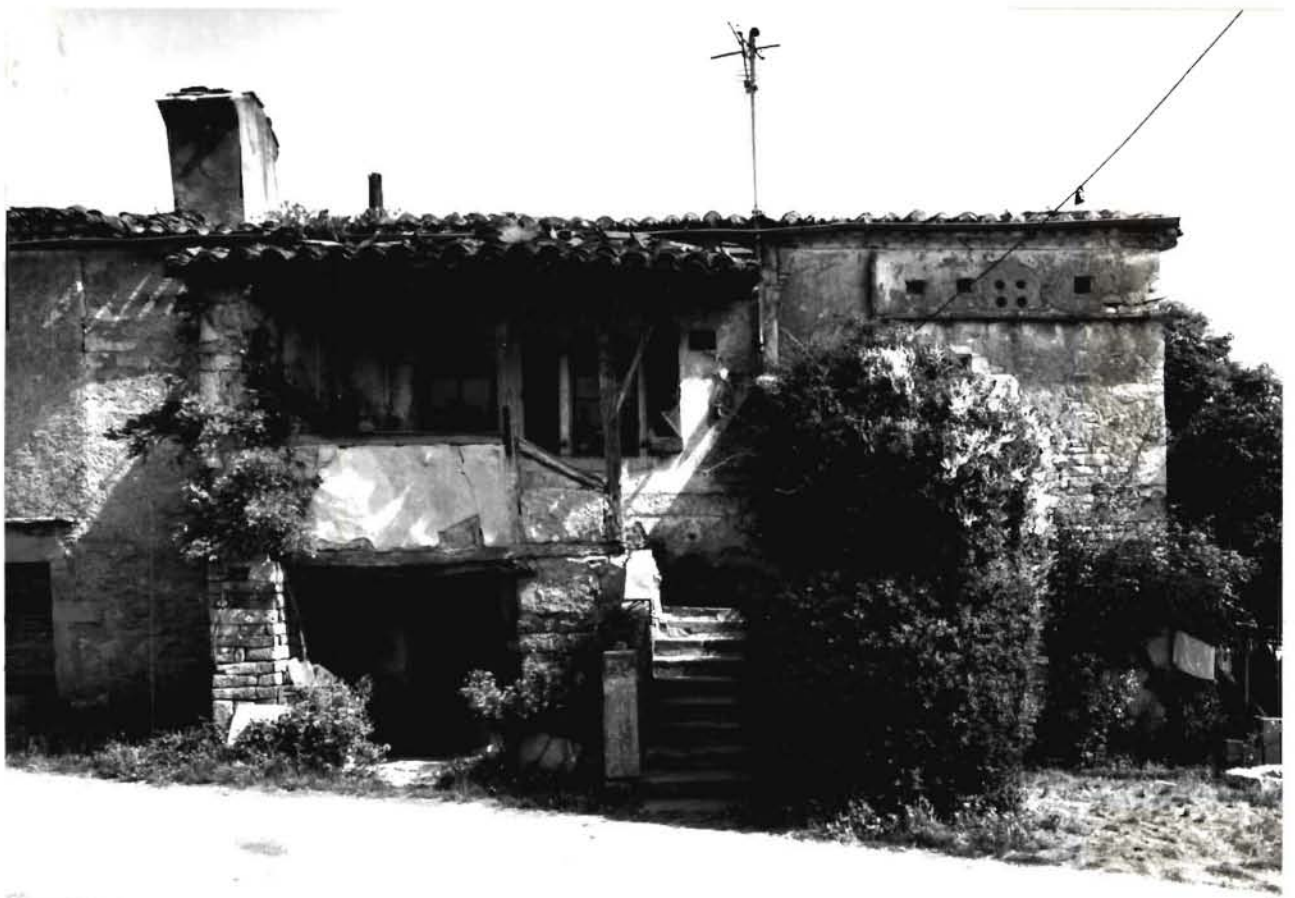
Fig. 1

Bâtiment principal. Elévation
antérieure.

Elévation antérieure (fig. 1 à 2) : l'arc segmentaire de la porte d'entrée au premier étage porte la date 1809 ; le pan-de-bois qui ferme le porche est hourdé de pierre de taille.

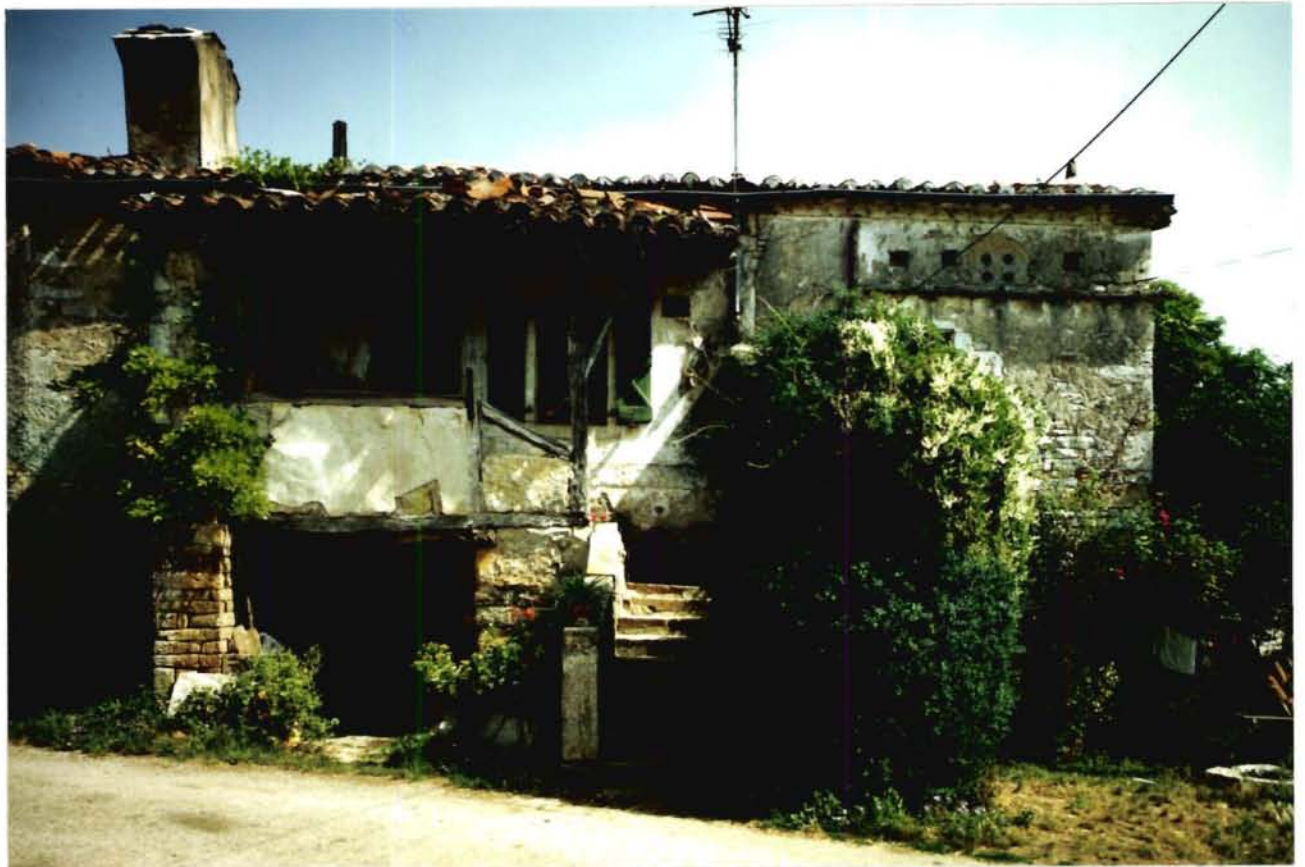
Fig. 1A

Bâtiment principal. Élévation
antérieure.

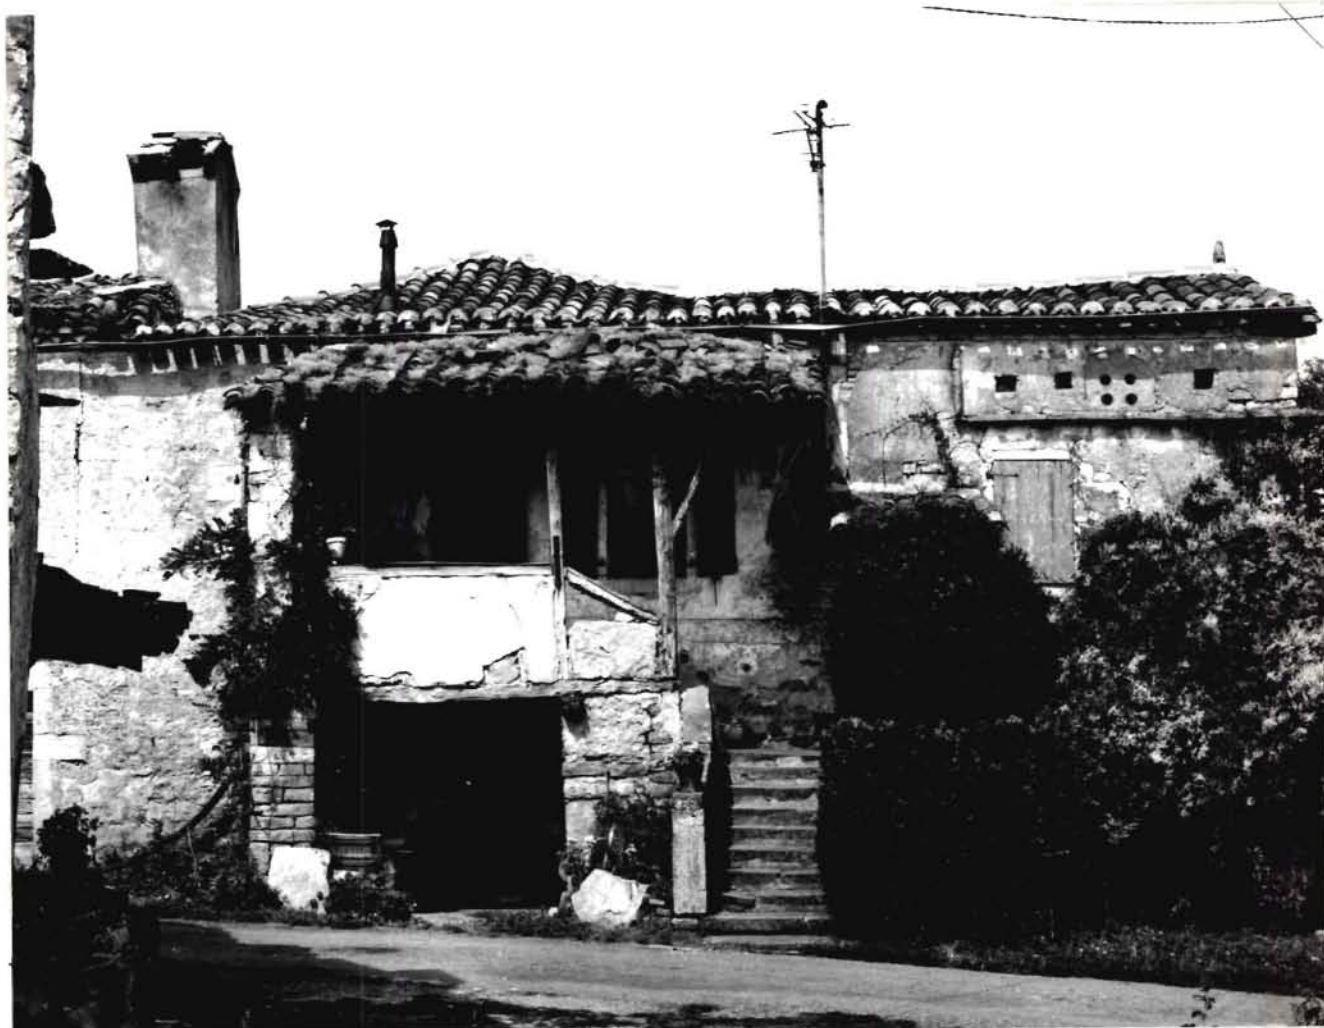
Fig. 1 Bis

Bâtiment principal. Elévation
antérieure.

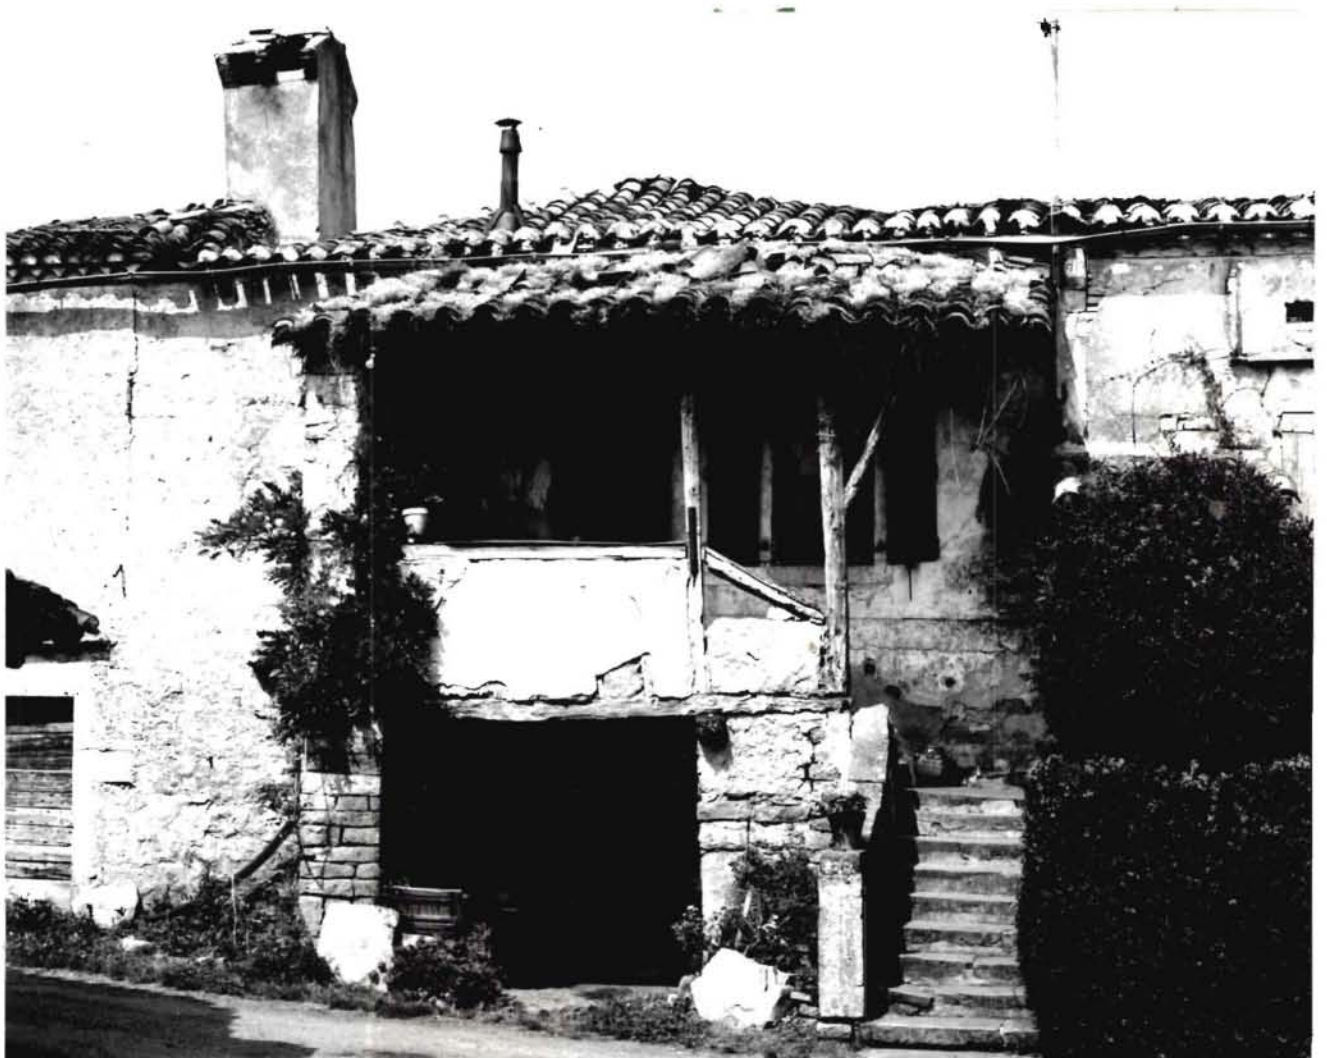
Fig. 2

Bâtiment principal. Élévation
antérieure, détail du porche surélevé.

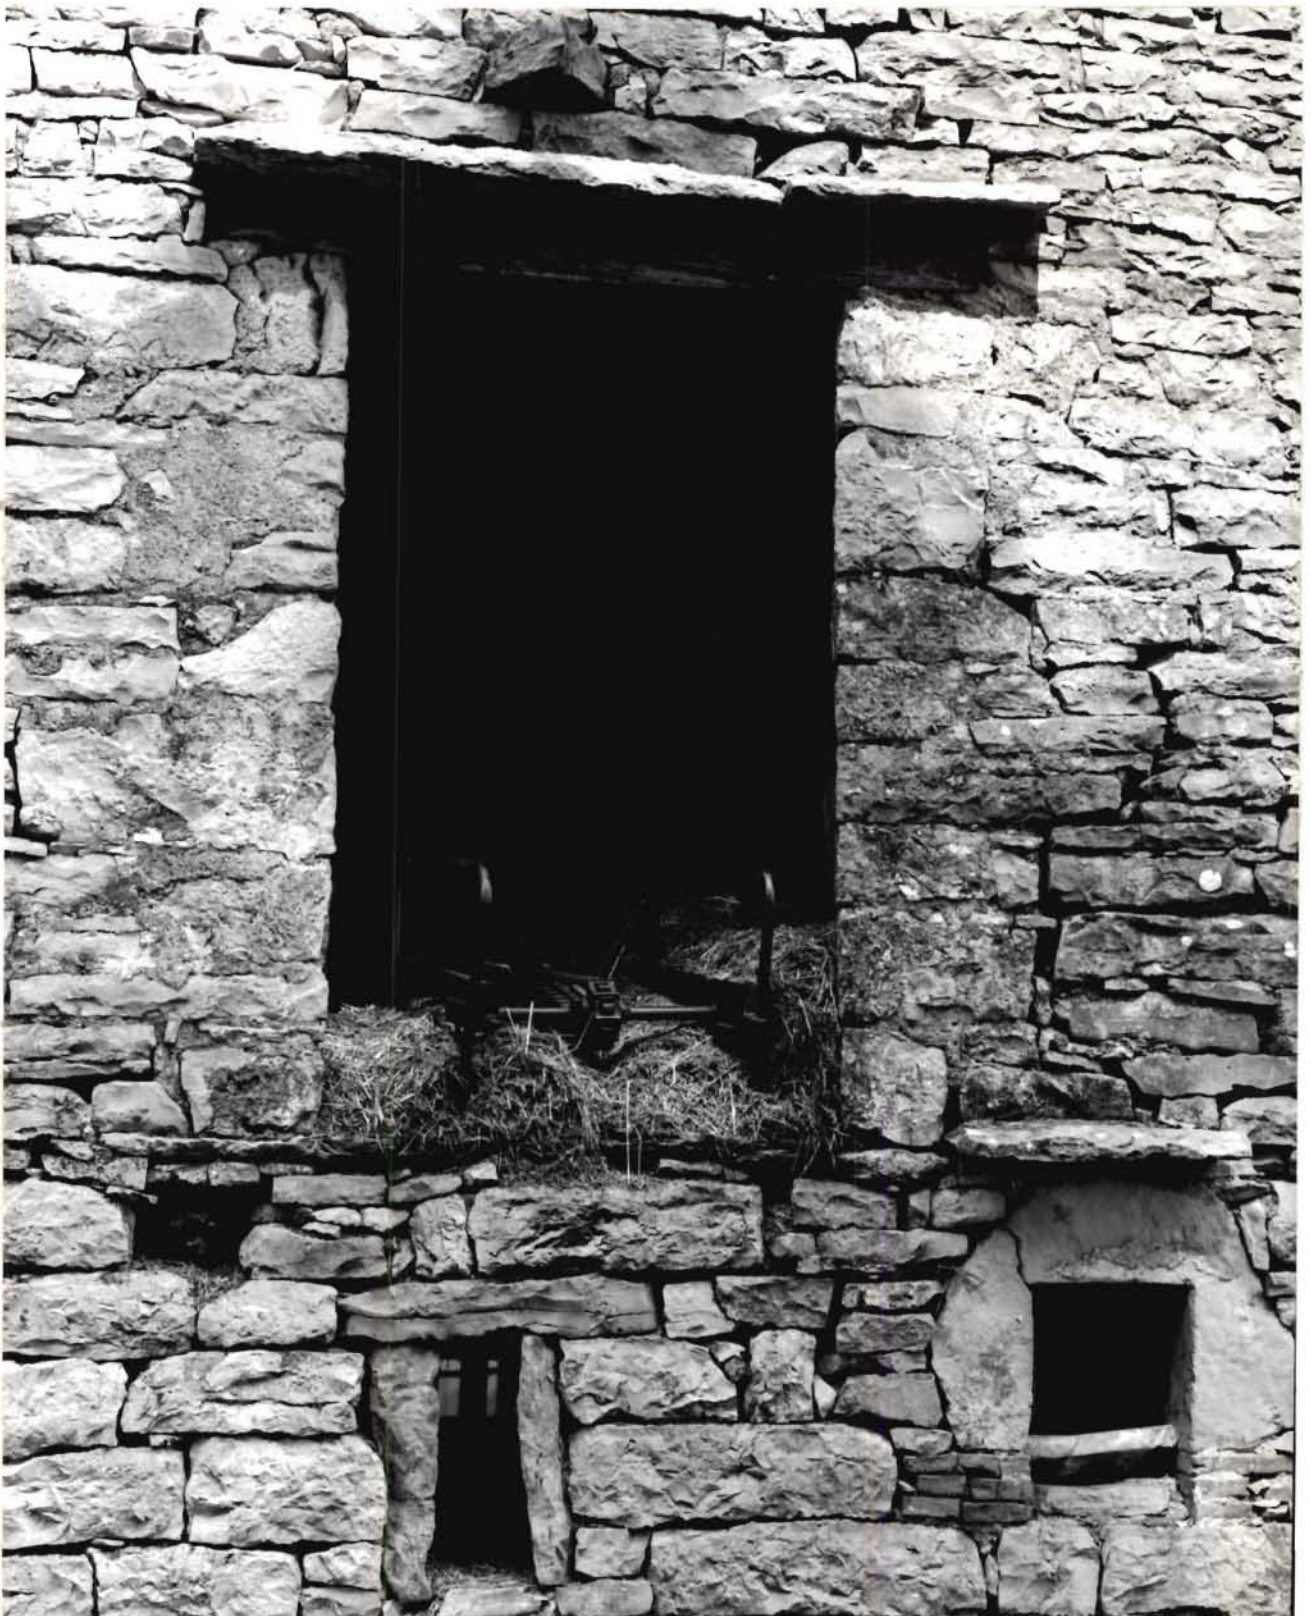
Fig. 3

Bâtiment de dépendance. Porte
du fenil.
