Aire d'étude : SAINT ANTONIN NOBLE VAL

Lieu-dit : TABARLY

Dénomination : FERME (no 2)

Dossier d' INVENTAIRE FONDAMENTAL établi en 1981, 1989 par NOE DUFOUR ANNIE

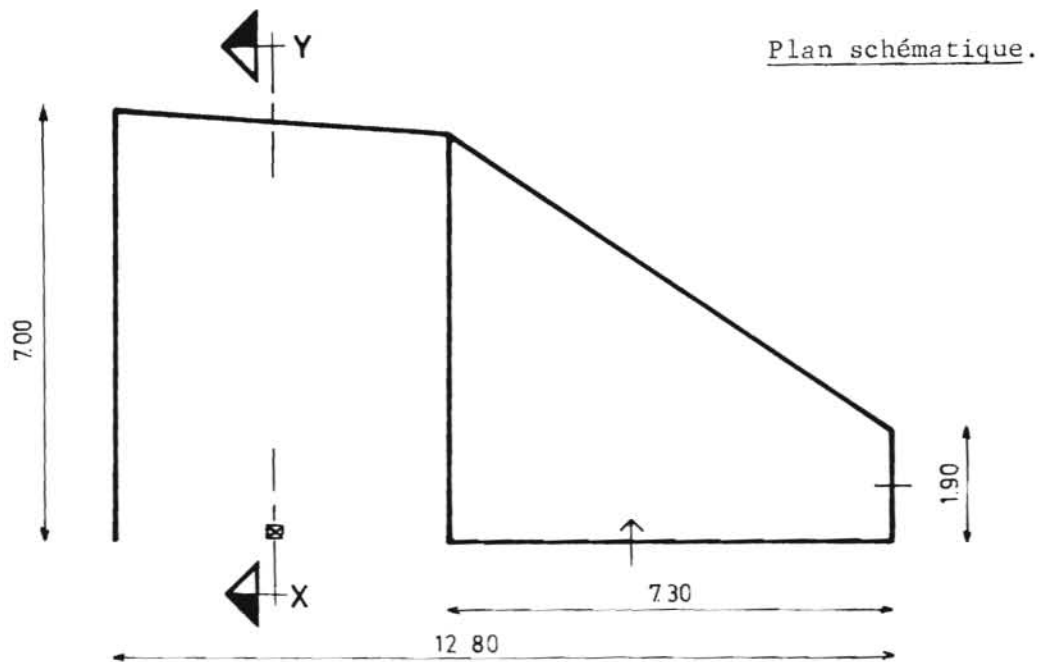
PLANCHE IX

Bâtiment de dépendance.

A. Hangar

B. Pièce ayant pu abriter une vache ou un boeuf pour le travail de la terre [renseignement oral].

Les deux dates de 1781 peuvent correspondre à l'époque de construction du logis. En revanche le bâtiment de dépendance est postérieur à 1814, date du plan cadastral.

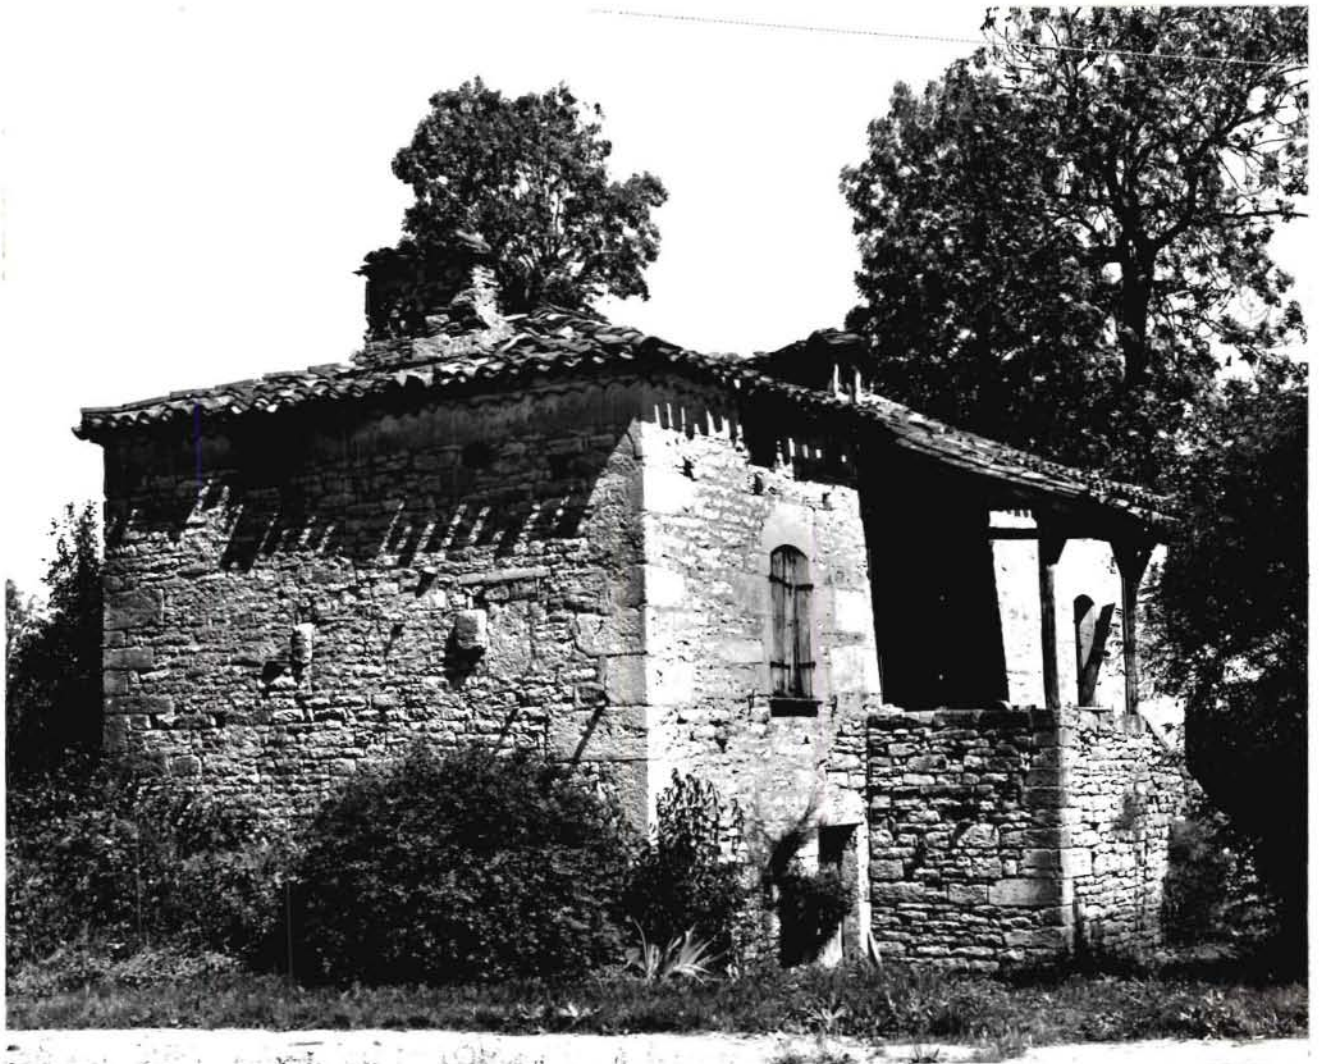
Fig. 1  
Cl. Inventaire Midi-Pyr. 80.82.908.X  
A. NOE-DUFOUR

Ensemble depuis le Sud.

- . Elévation antérieure (fig. 1 à 7) : une pierre sculptée située au-dessus de la porte d'entrée porte la date 1781 (fig. 7).
- . Elévation latérale gauche (fig. 1). Les deux pierres saillantes indiquent la présence de la cheminée à l'étage.

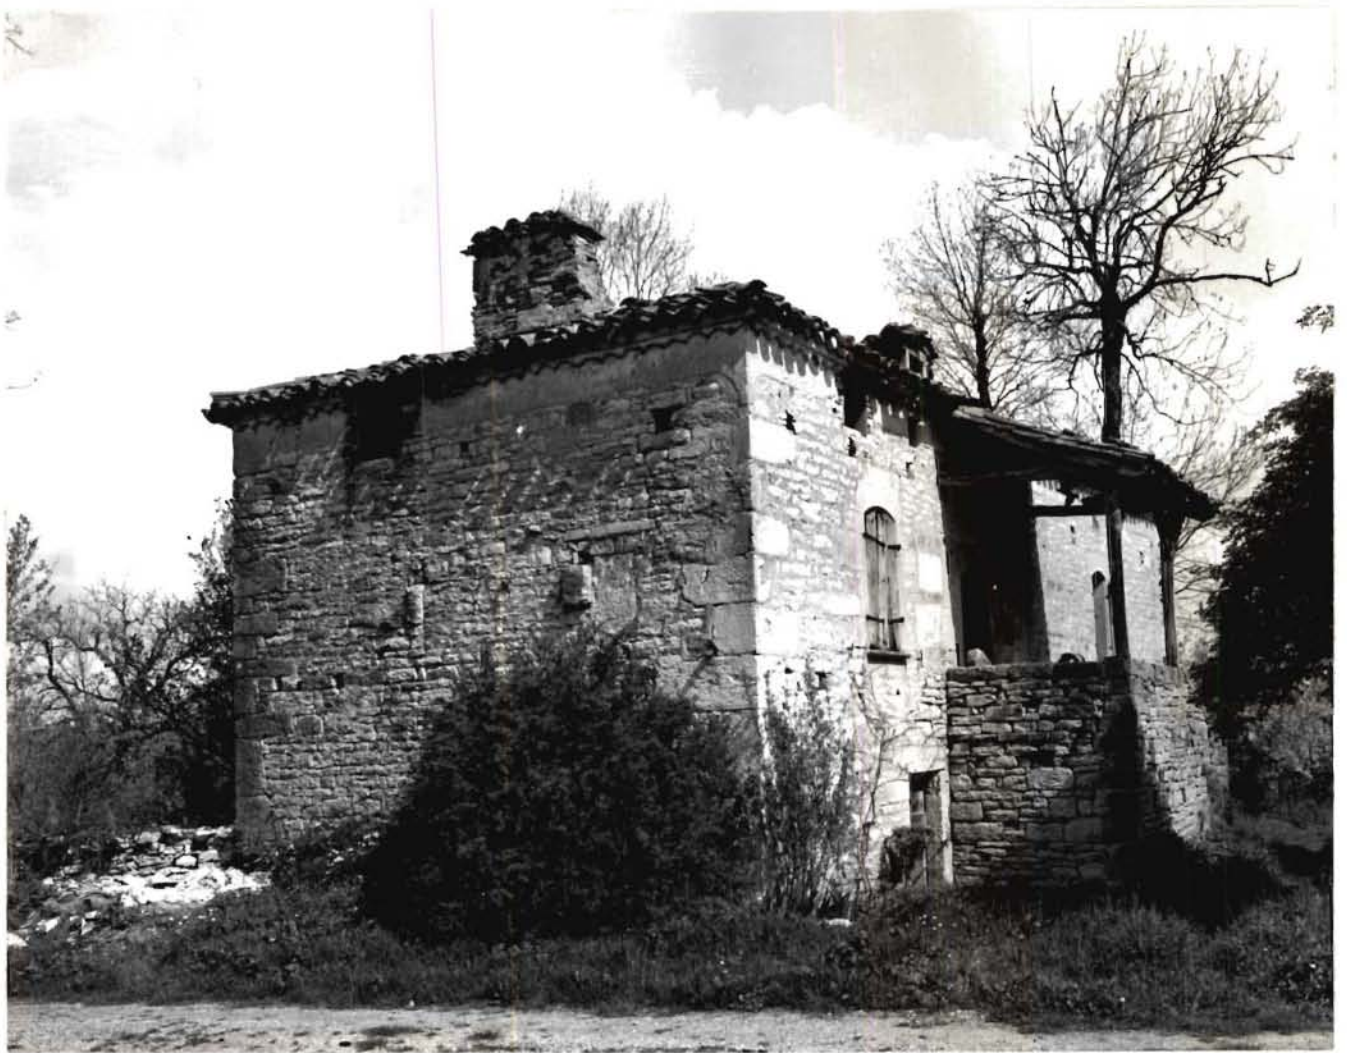
Fig. 1 A

Ensemble depuis le Sud.

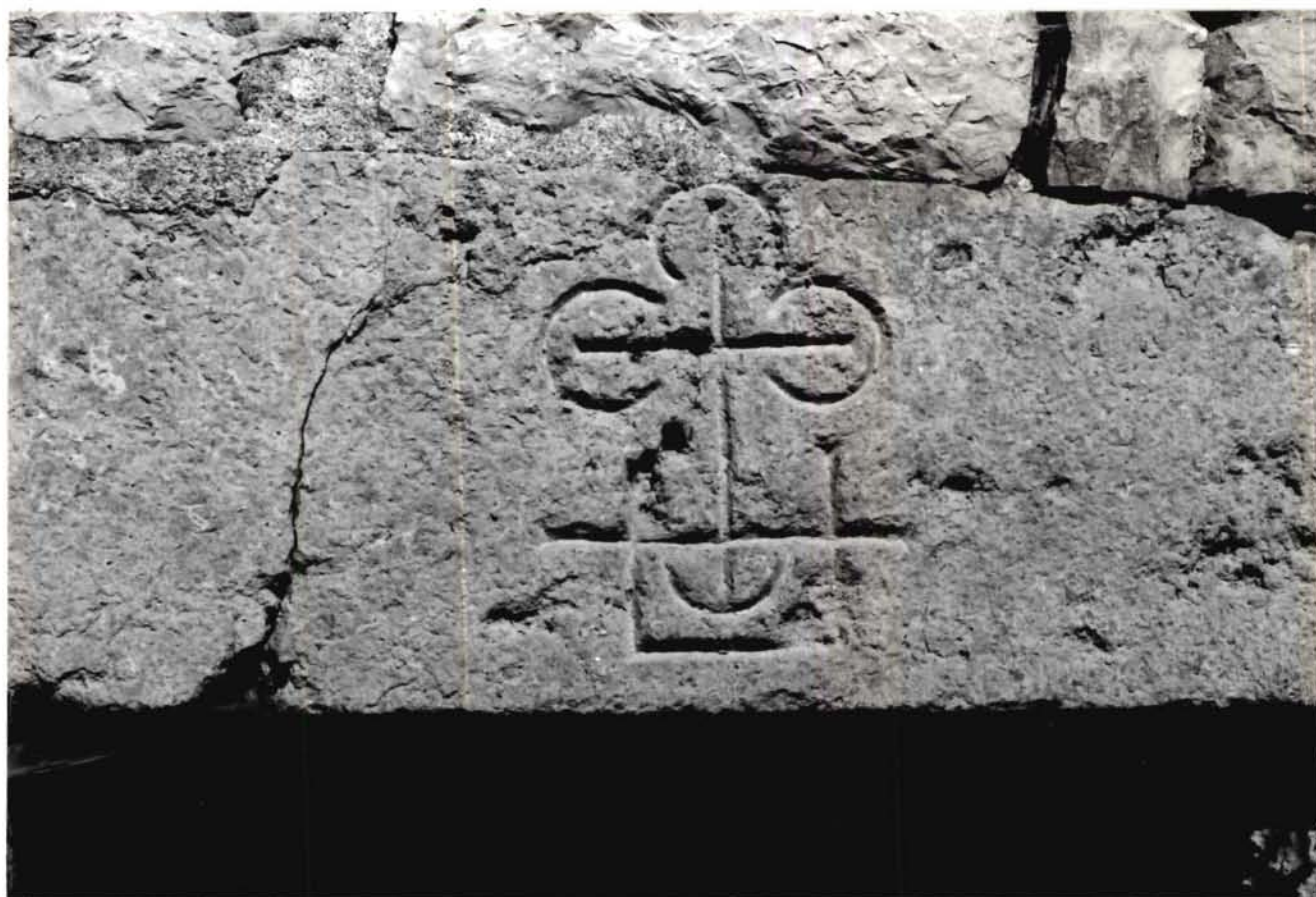
Fig. 3

Elévation antérieure, linteau de  
la porte de la bergerie.

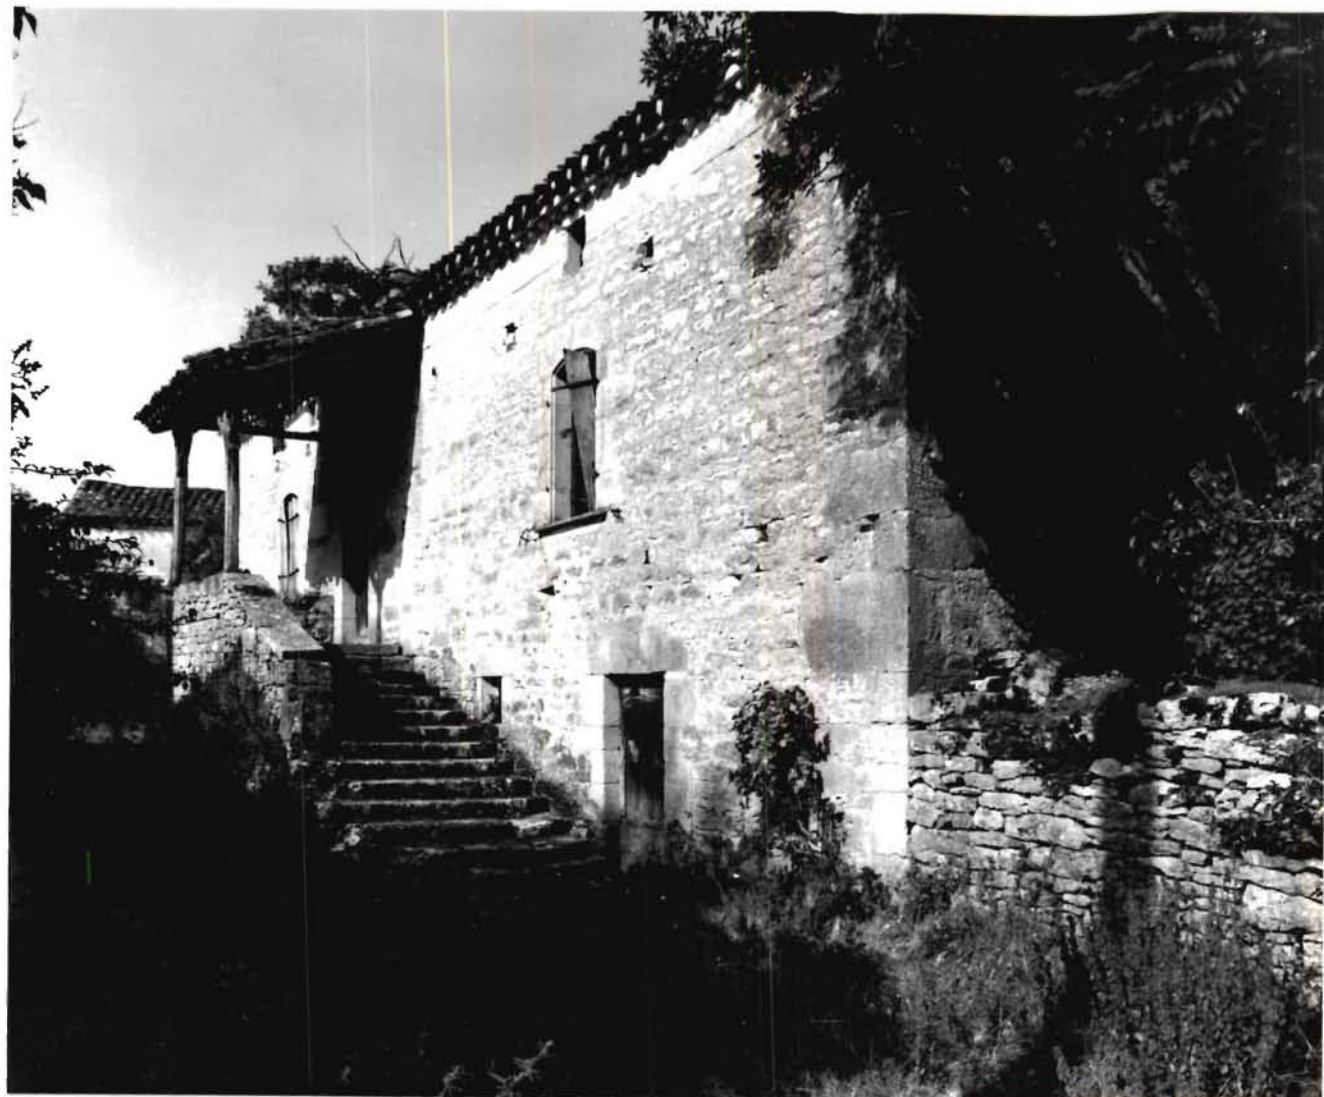
Fig. 4

Elévation antérieure depuis le  
Nord-Est.

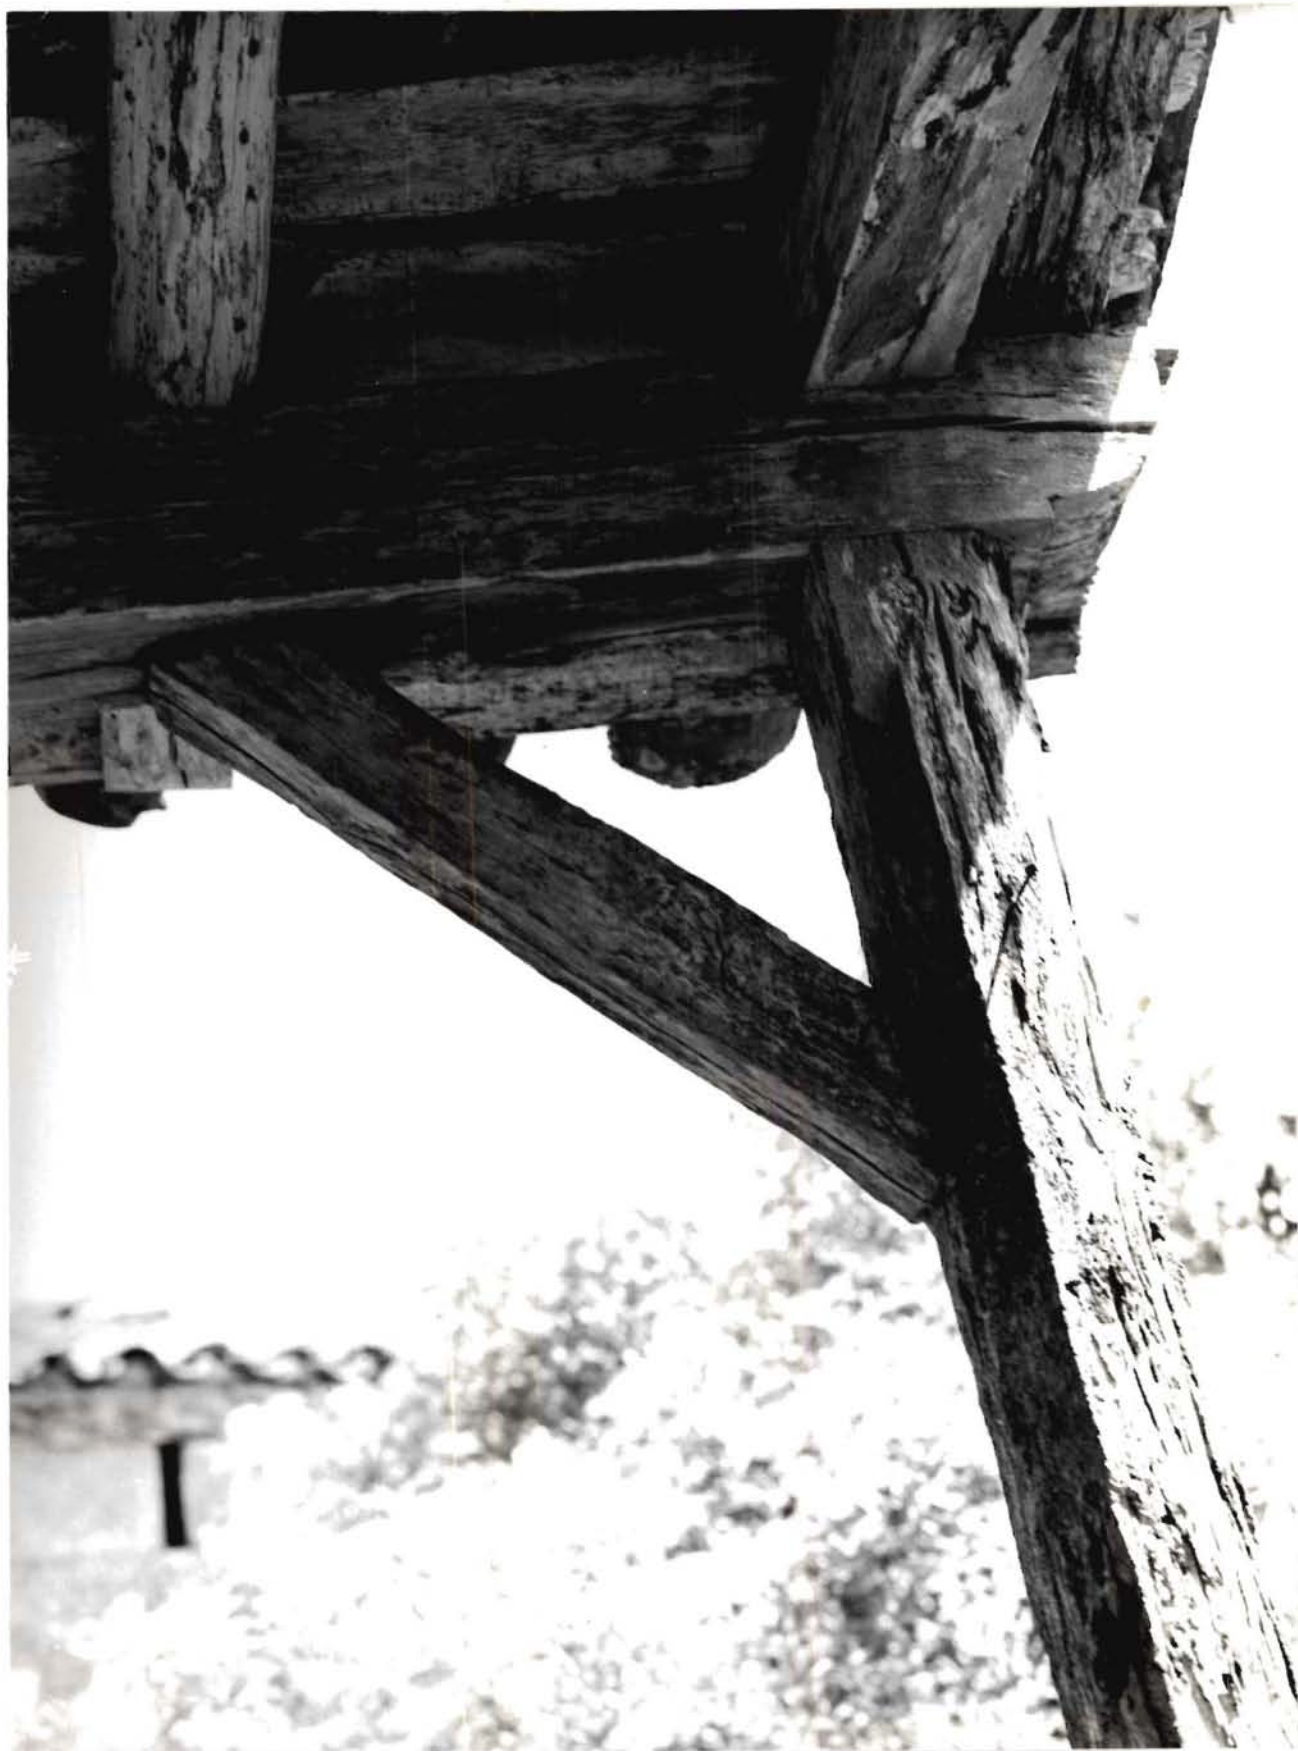
Fig. 5  
Cl. Inventaire Midi-Pyr. 82.82.625.X  
Ch. SOULA

Elévation antérieure, détail de la  
charpente du porche.

- Porche surélevé (fig. 5 à 7) : dim. 2,09 x 2,35 ; au-dessus de la porte d'entrée, une pierre porte la date 1781 et l'inscription "AITAL/BOLI/LOUSTAL" [remploi ?] ; le sol est dallé de pierre.

Cette ferme est représentative des fermes à *balet*. Ici le palier de l'escalier est couvert d'un toit porté par des poteaux en bois. Ces porches surélevés sont attestés deux fois dans les textes, en 1765 et en 1822 (cf. dossier collectif FERMES, canton de Saint-Antonin), mais il n'est pas assuré que celui-ci soit contemporain de la construction du logis ; il a fort bien pu être ajouté ultérieurement.

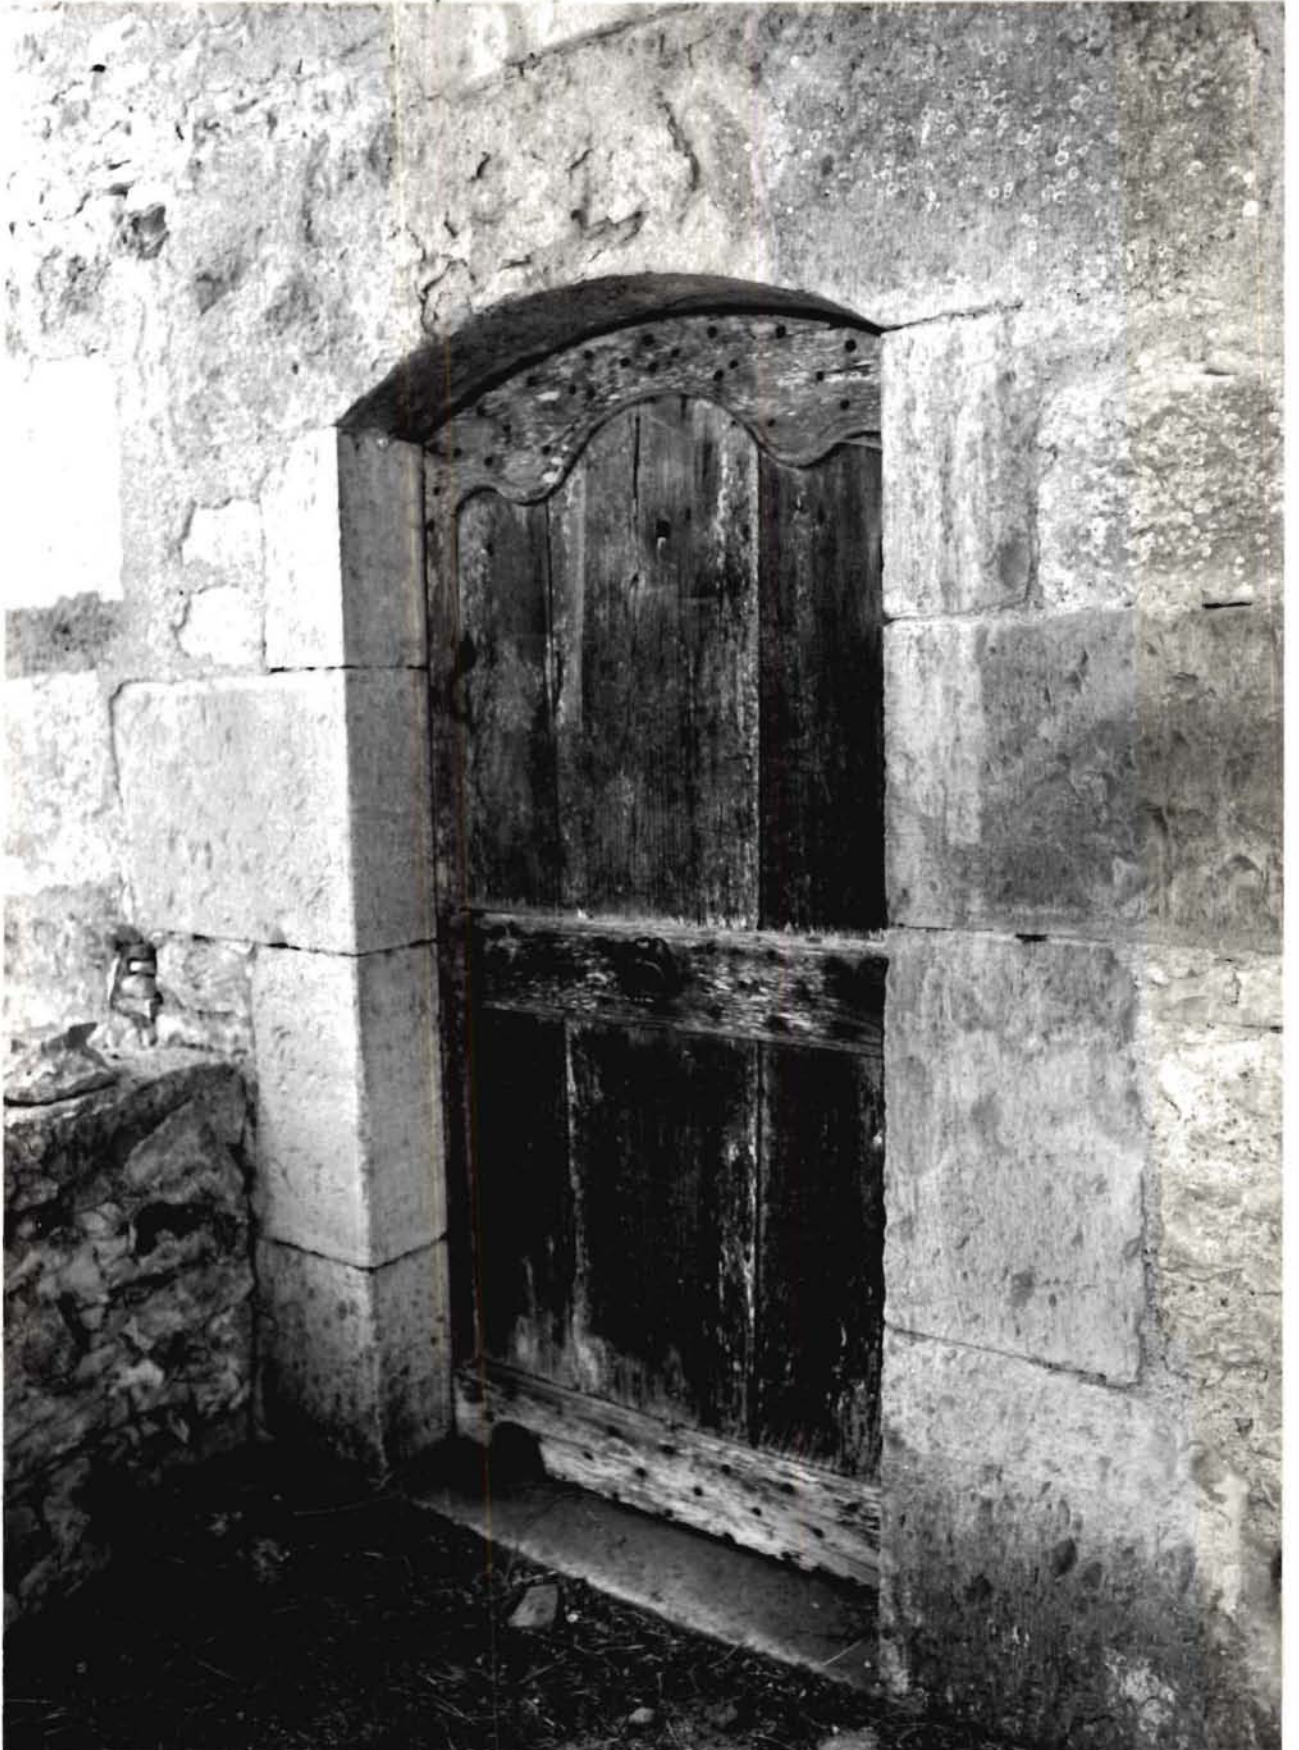
Fig. 6

Elévation antérieure. Porche  
surélevé, porte d'entrée dans le logis.

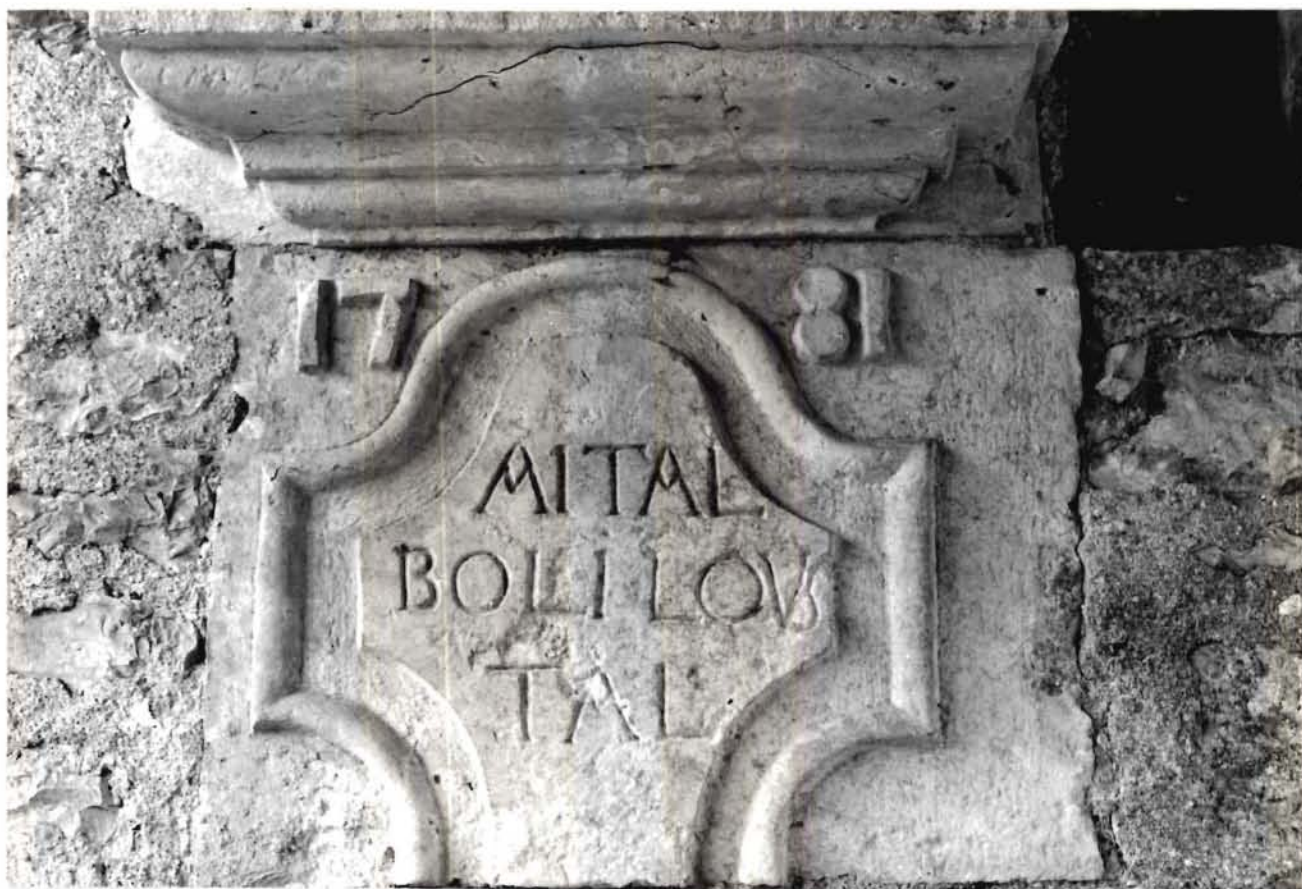
Fig. 7

Elévation antérieure. Porche  
surélevé, Pierre sculptée au-dessus  
de la porte d'entrée.

Inscription : "1781 AITAL BOLI LOUSTAL".

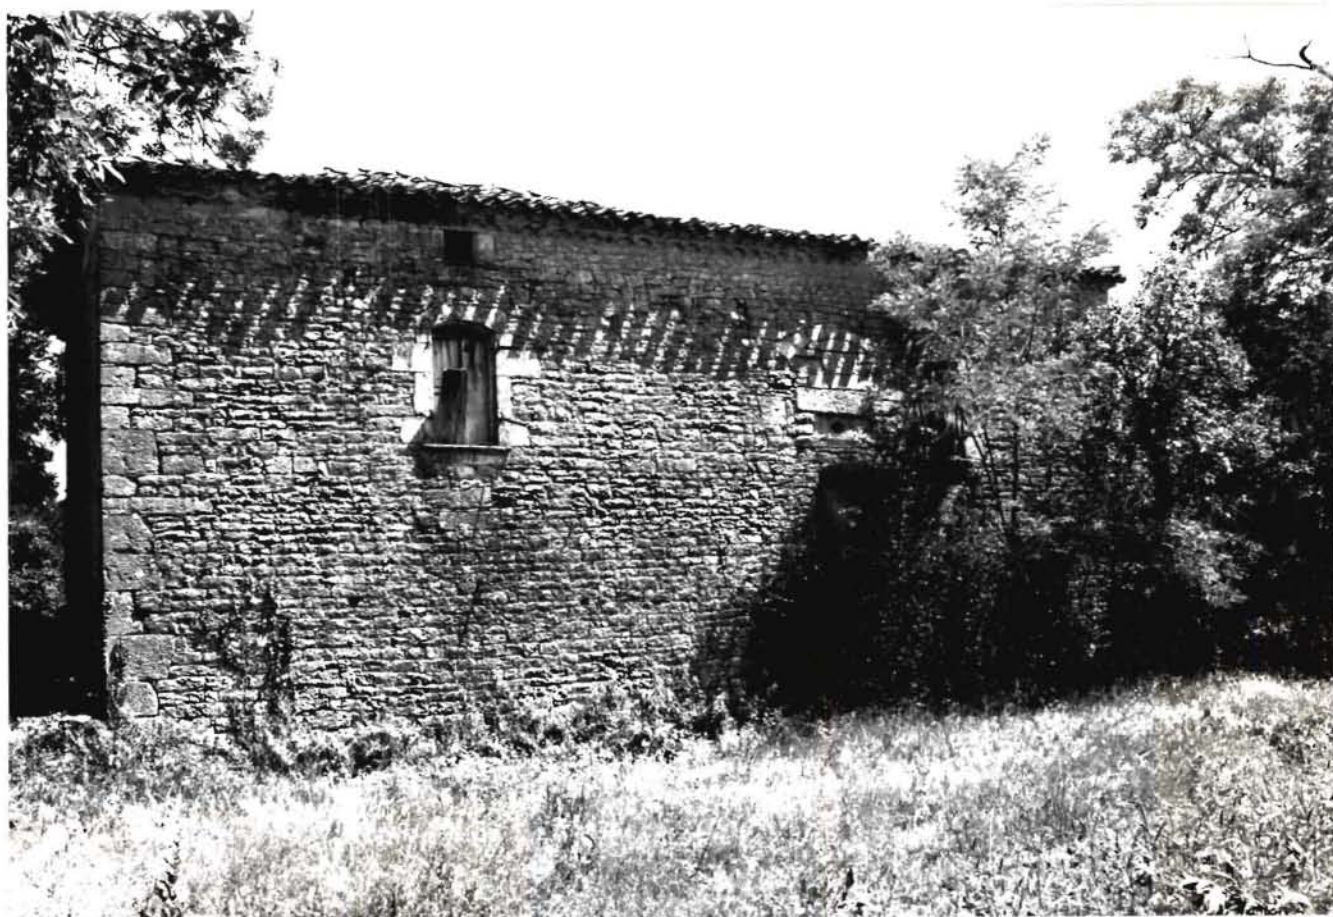
Fig. 8

Bâtiment principal. Élévation  
postérieure.

. Elévation postérieure (fig. 8-11) : le linteau de la fenêtre de droite porte la date 1781 (fig. 9).

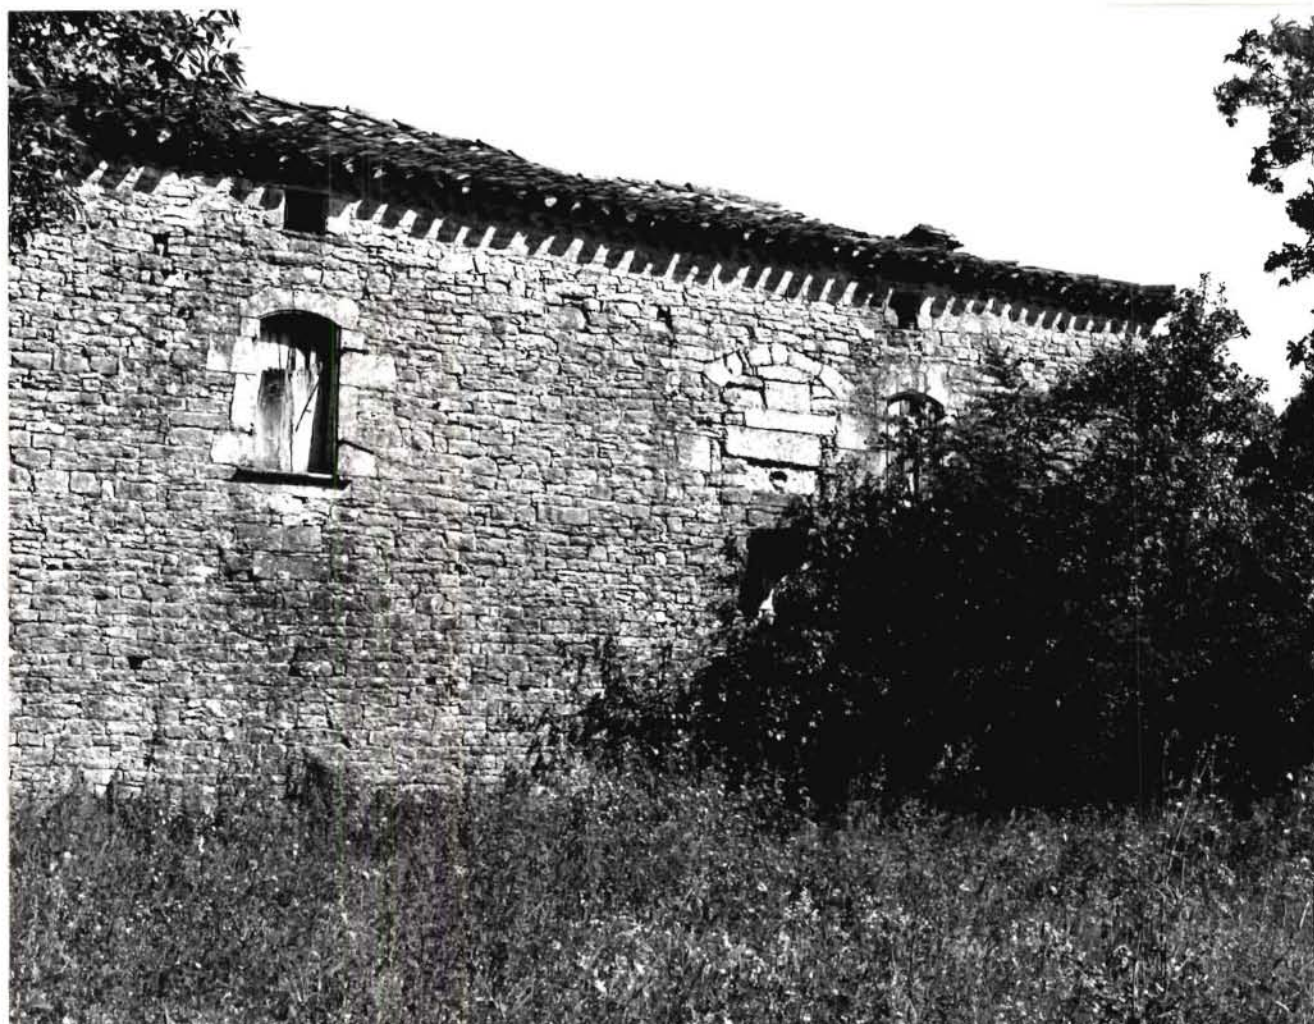
Fig. 9

Bâtiment principal. Elevation  
postérieure, détail de la partie  
droite.

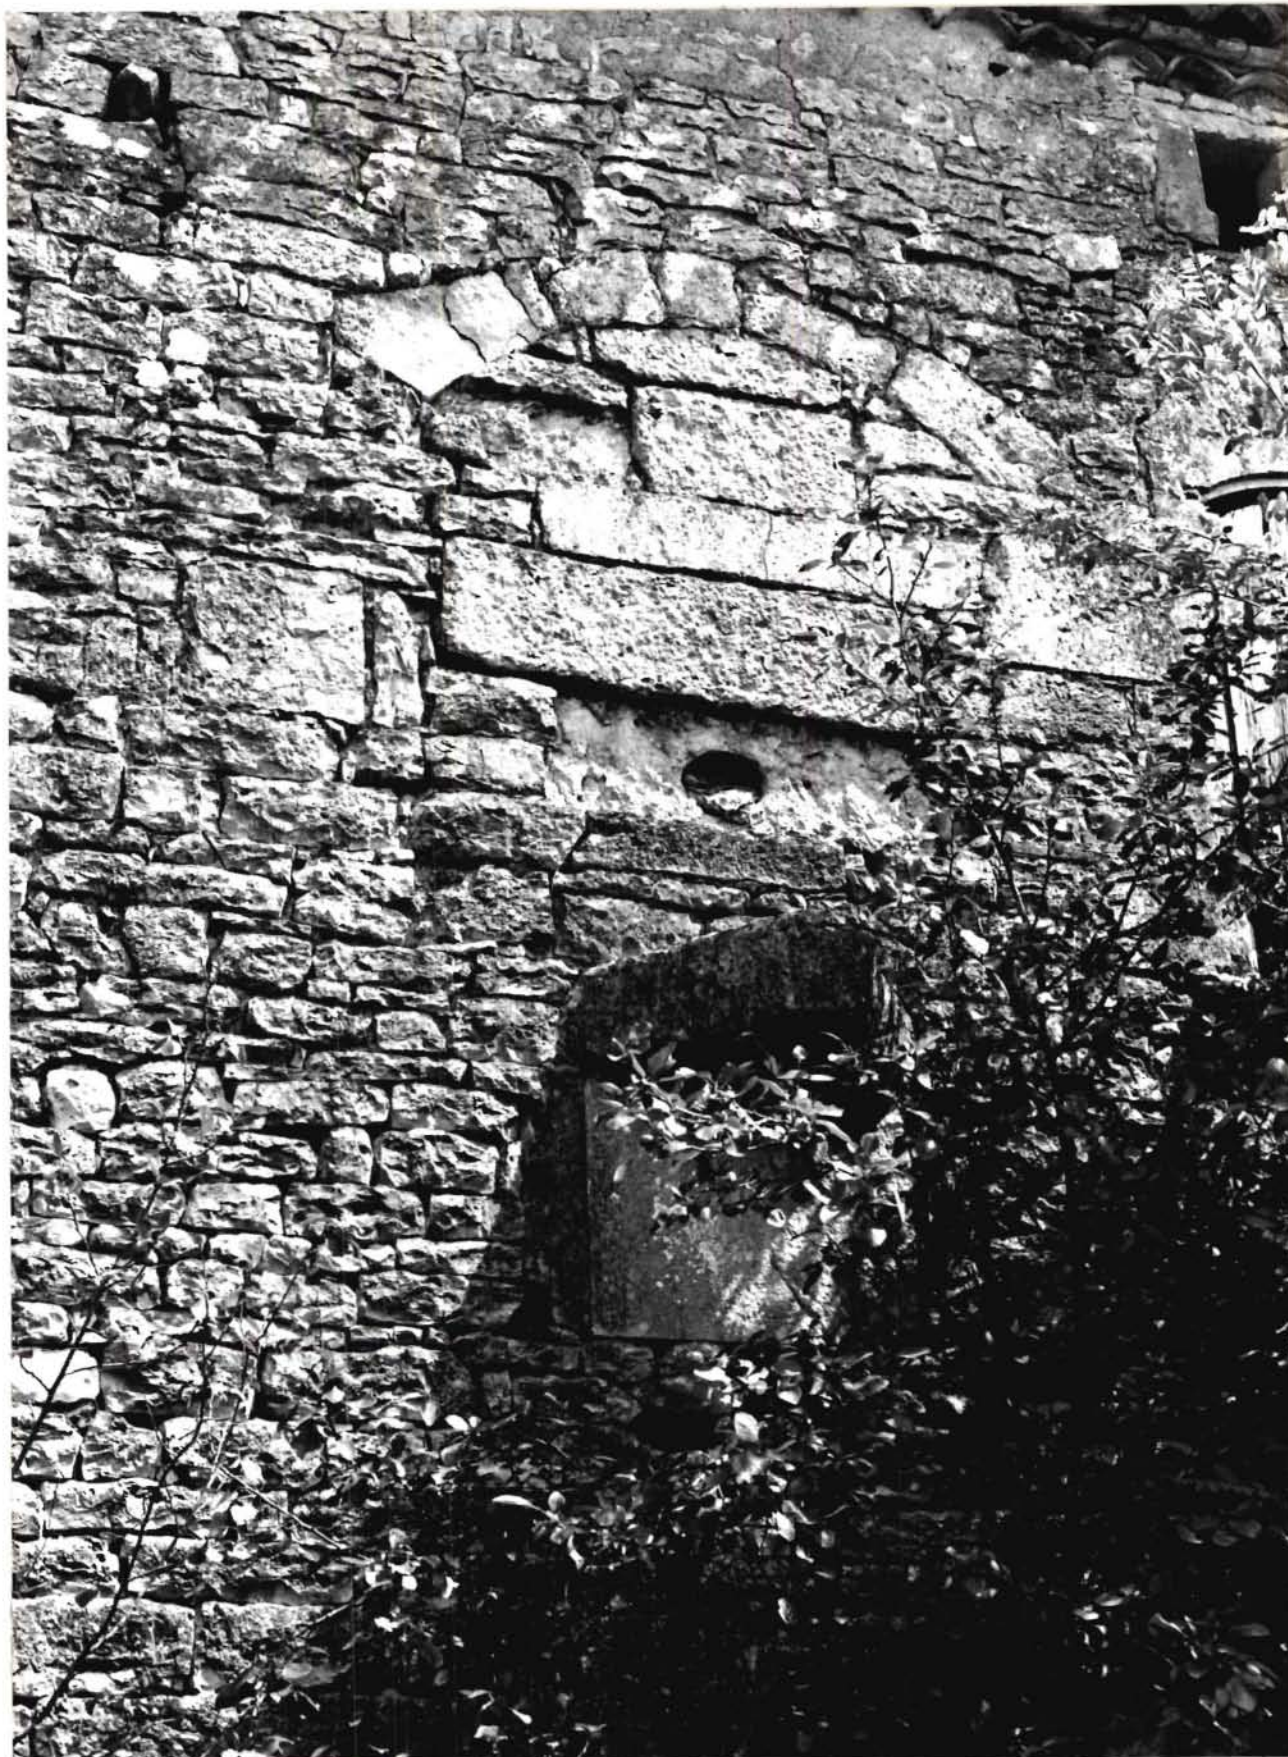
Fig. 11

Bâtiment principal. Elévation postérieure, détail de l'emplacement de l'évier.

. Evier (e) : une grande dalle de pierre creusée et légèrement inclinée pour permettre l'écoulement de l'eau vers l'extérieur se trouve sur le sol (fig. 11-12)

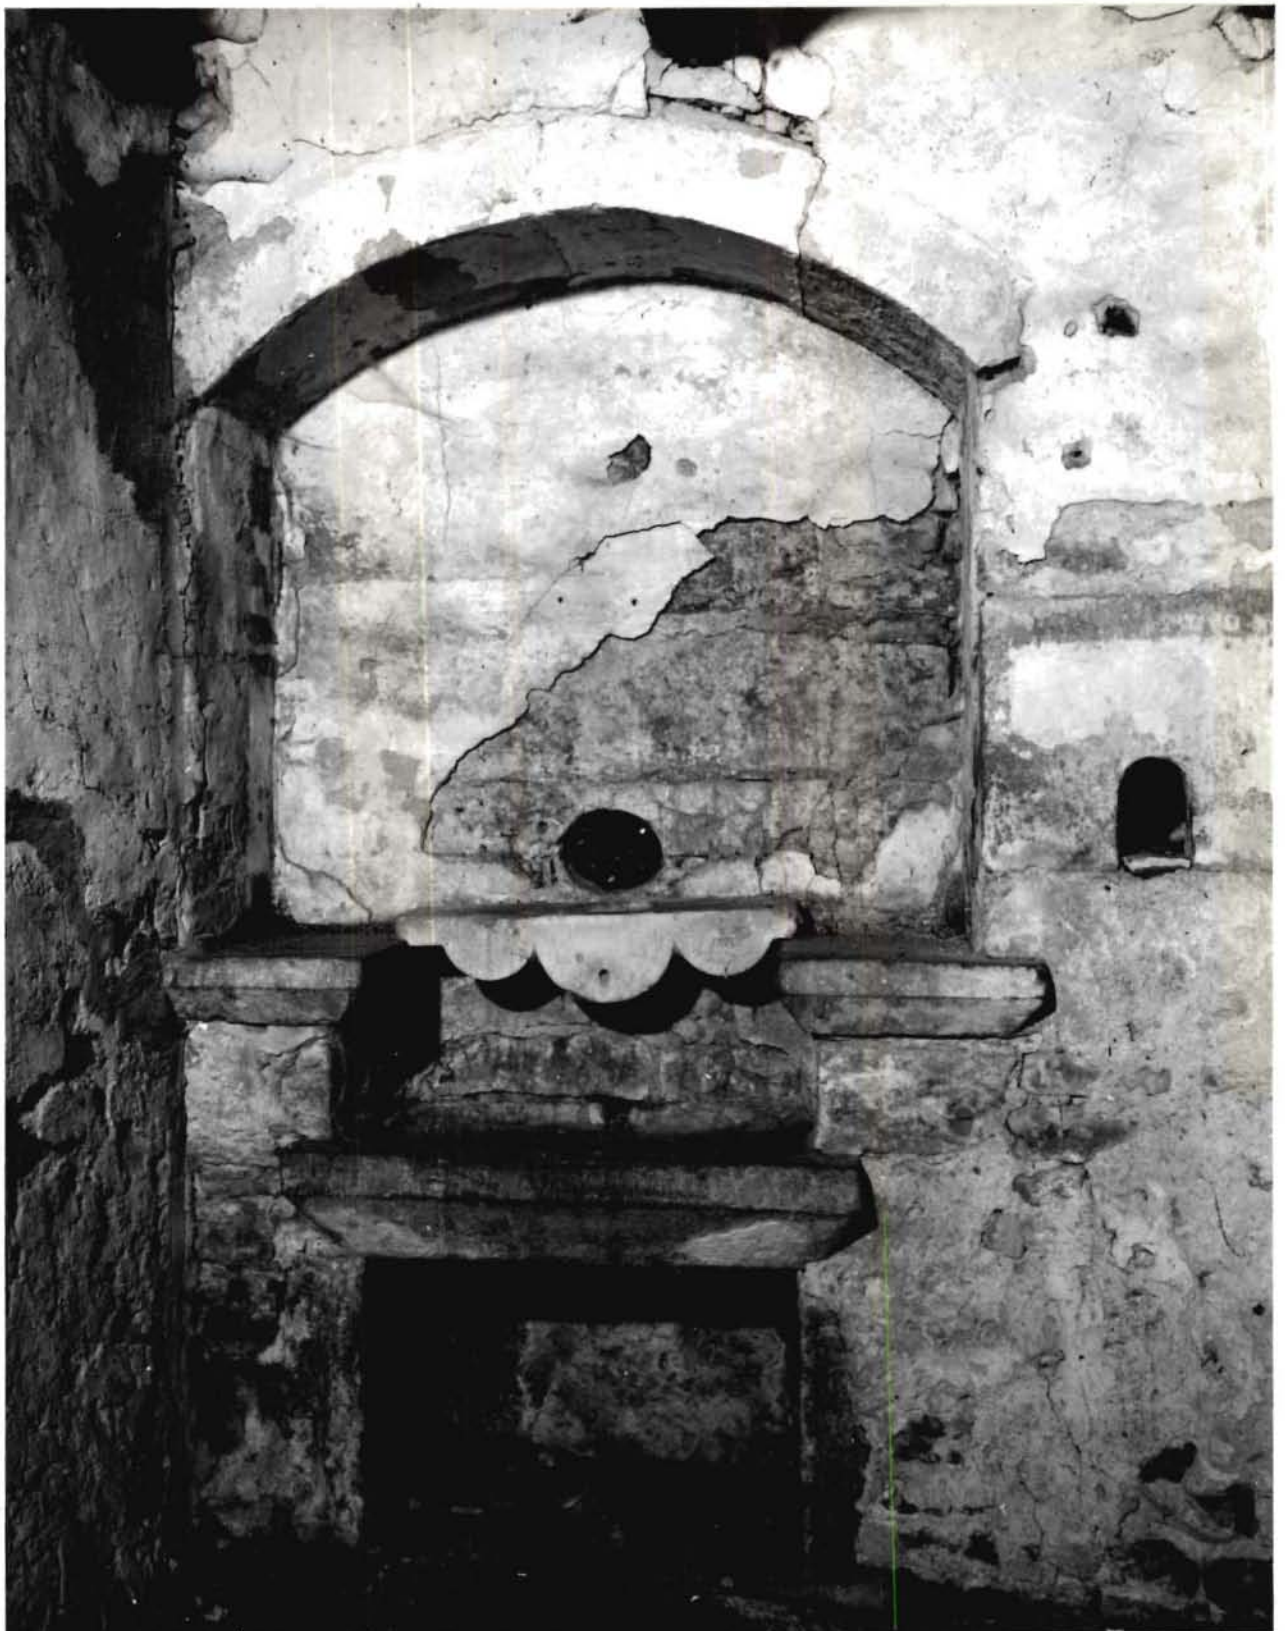
Fig. 12

Bâtiment principal. Cuisine, Evier.

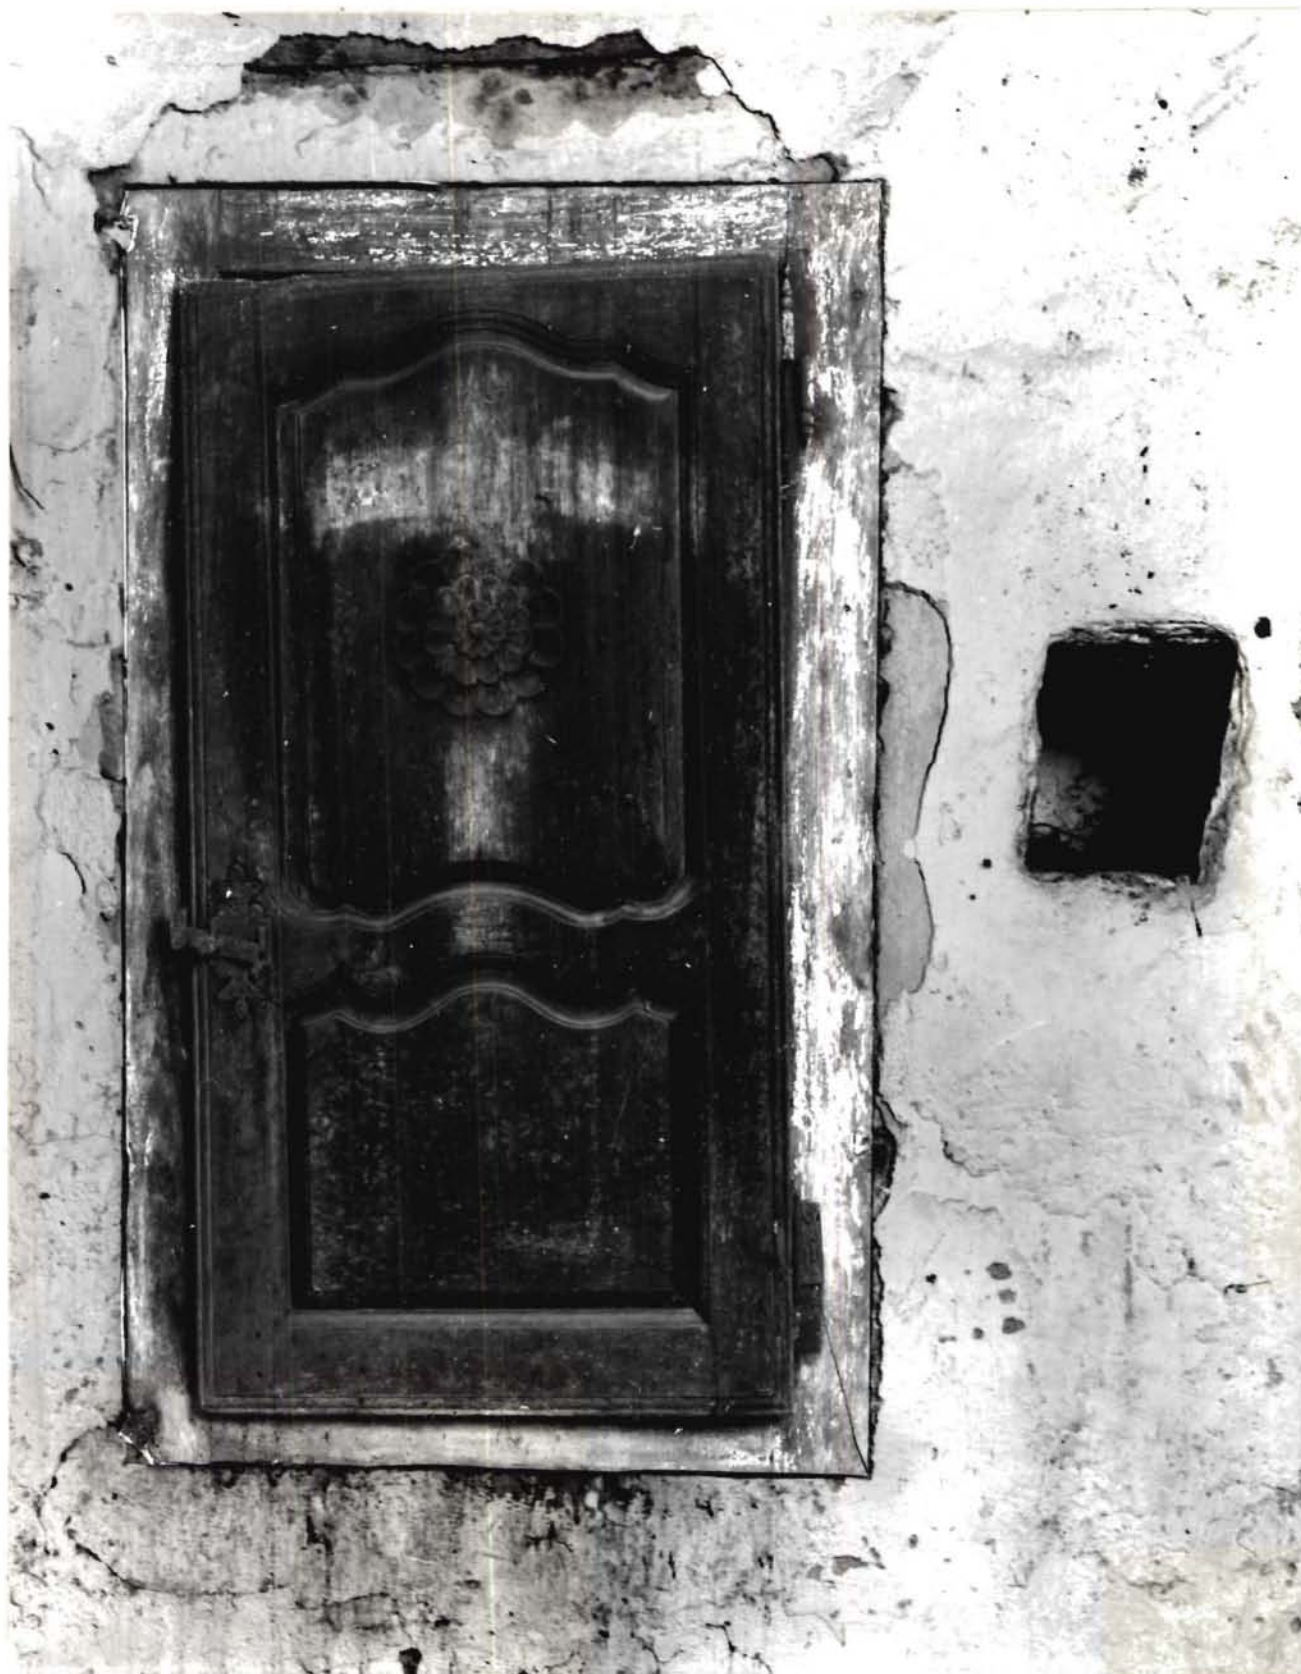
Fig. 13

Bâtiment principal. Cuisine,  
placard.

. Placards (b et d) équipés d'une étagère et fermés d'un vantail en bois, le vantail du placard en d, est décoré d'une fleur sculptée (fig. 13).

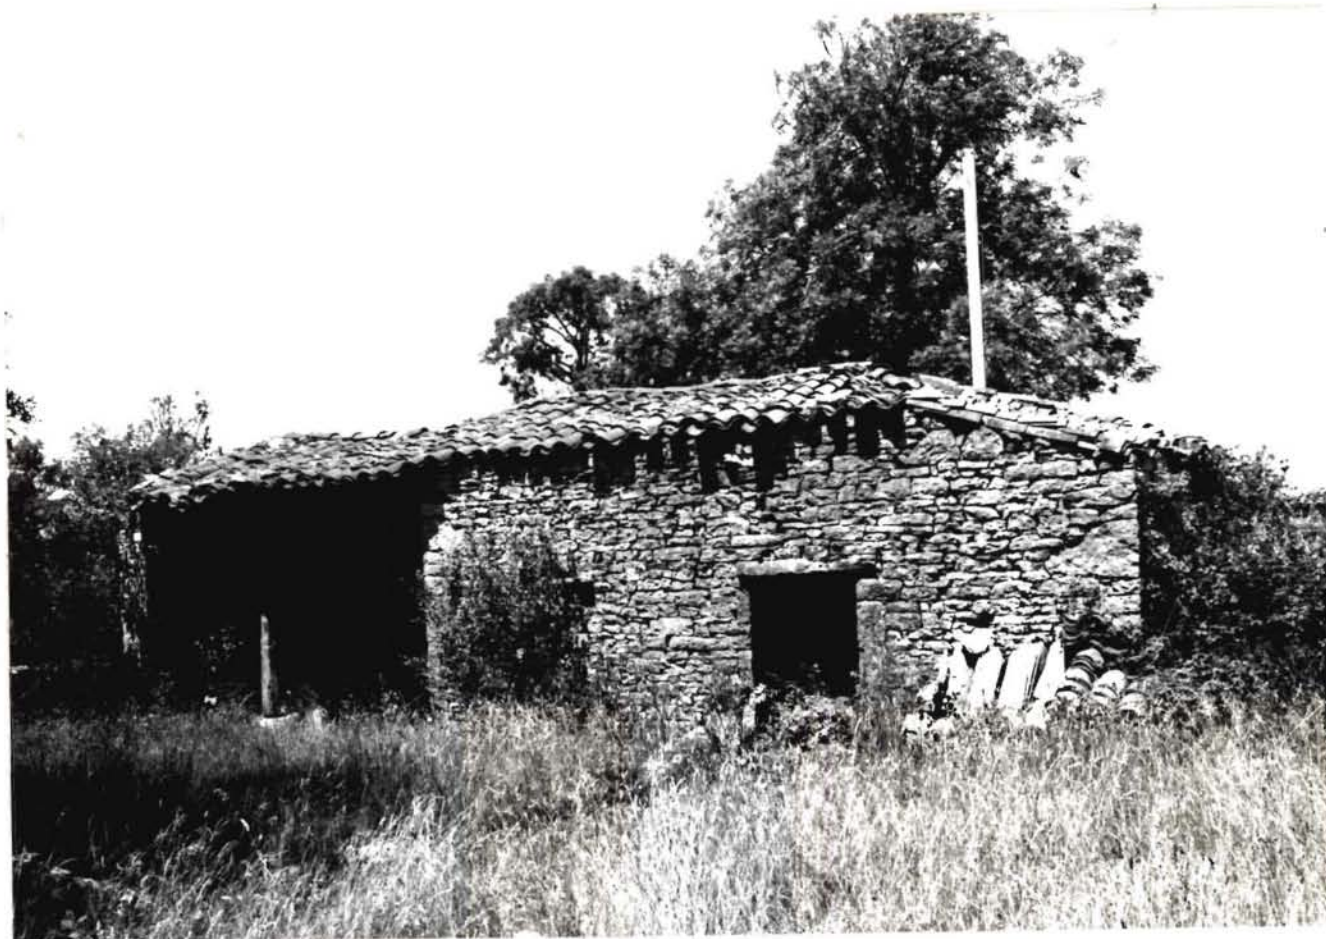
Fig. 14  
Cl. Inventaire Midi-Pyr. 82.82.720.X  
Ch. SOULA

Bâtiment de dépendance.  
Élévation antérieure.

4. **Bâtiments de dépendance** (pl. IX, fig. 14-16)
