Aire d'étude : SAINT ANTONIN NOBLE VAL

Lieu-dit : TABARLY

Dénomination : FERME (no 2)

Dossier d' INVENTAIRE FONDAMENTAL établi en 1981, 1989 par NOE DUFOUR ANNIE

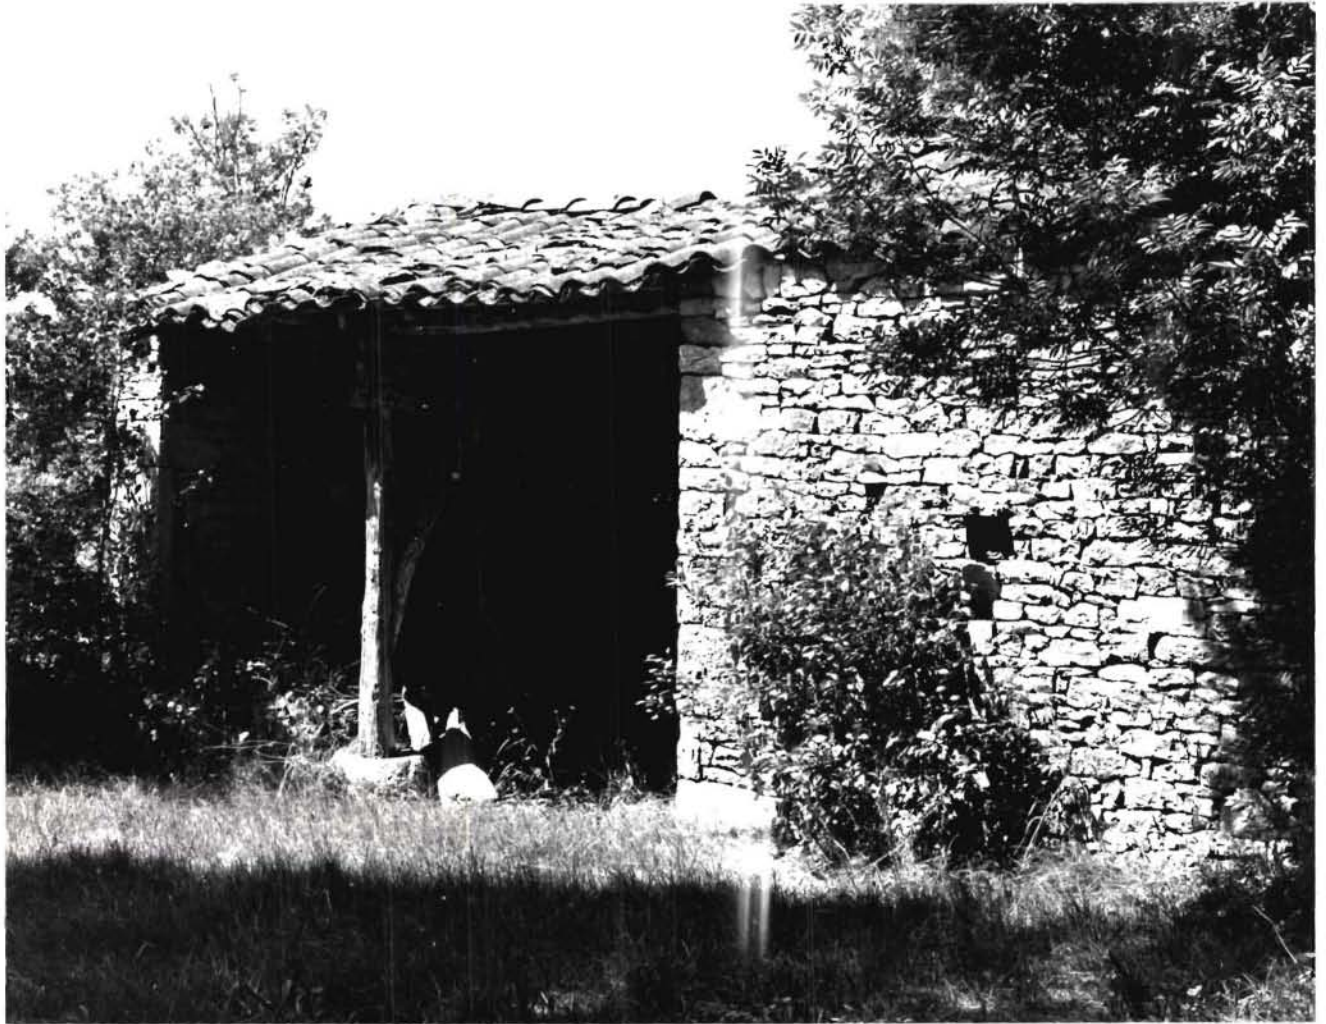
Fig. 15

Bâtiment de dépendance. Élévation  
antérieure, détail.

4. **Bâtiments de dépendance** (pl. IX, fig. 14-16)

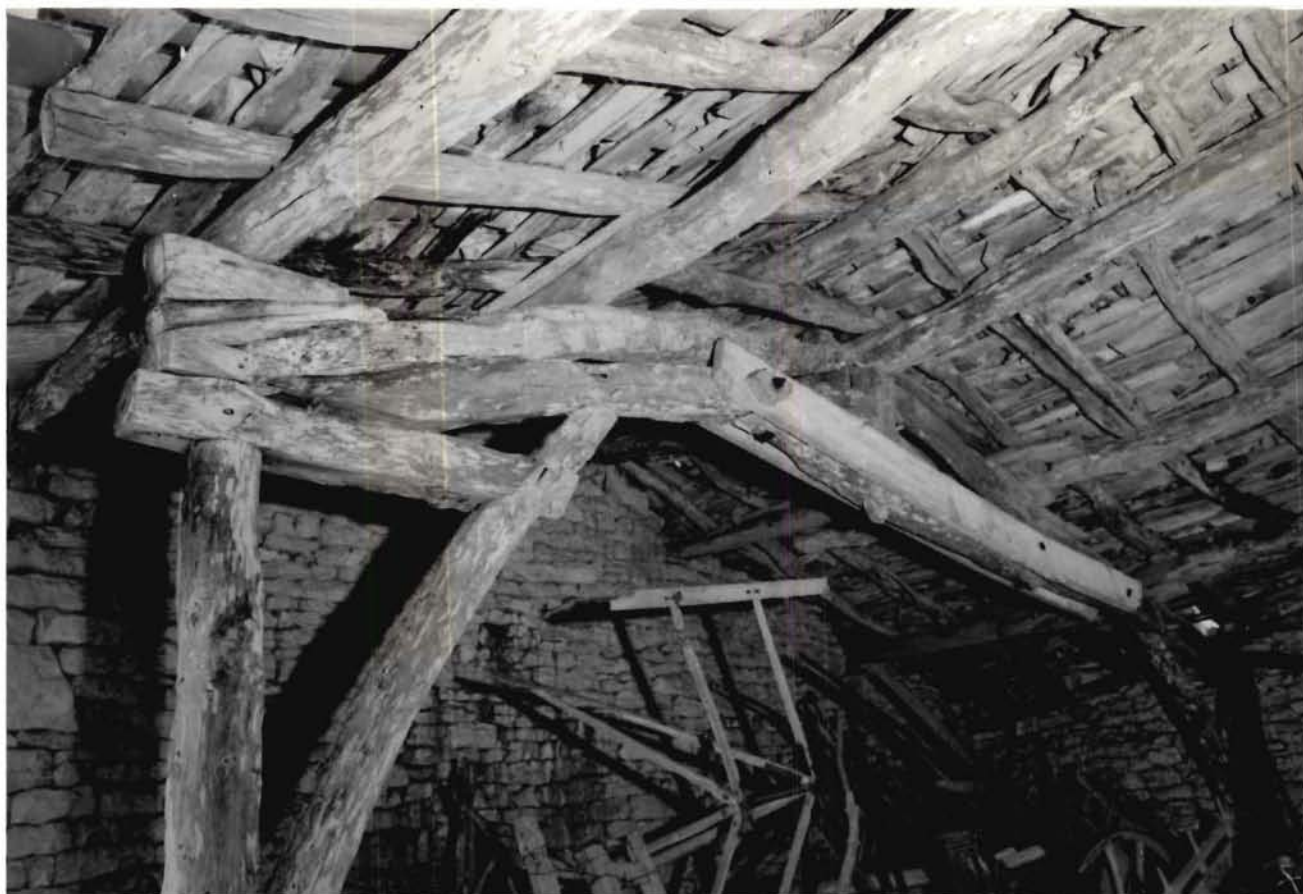
Fig. 16

Bâtiment de dépendance. Charpente.

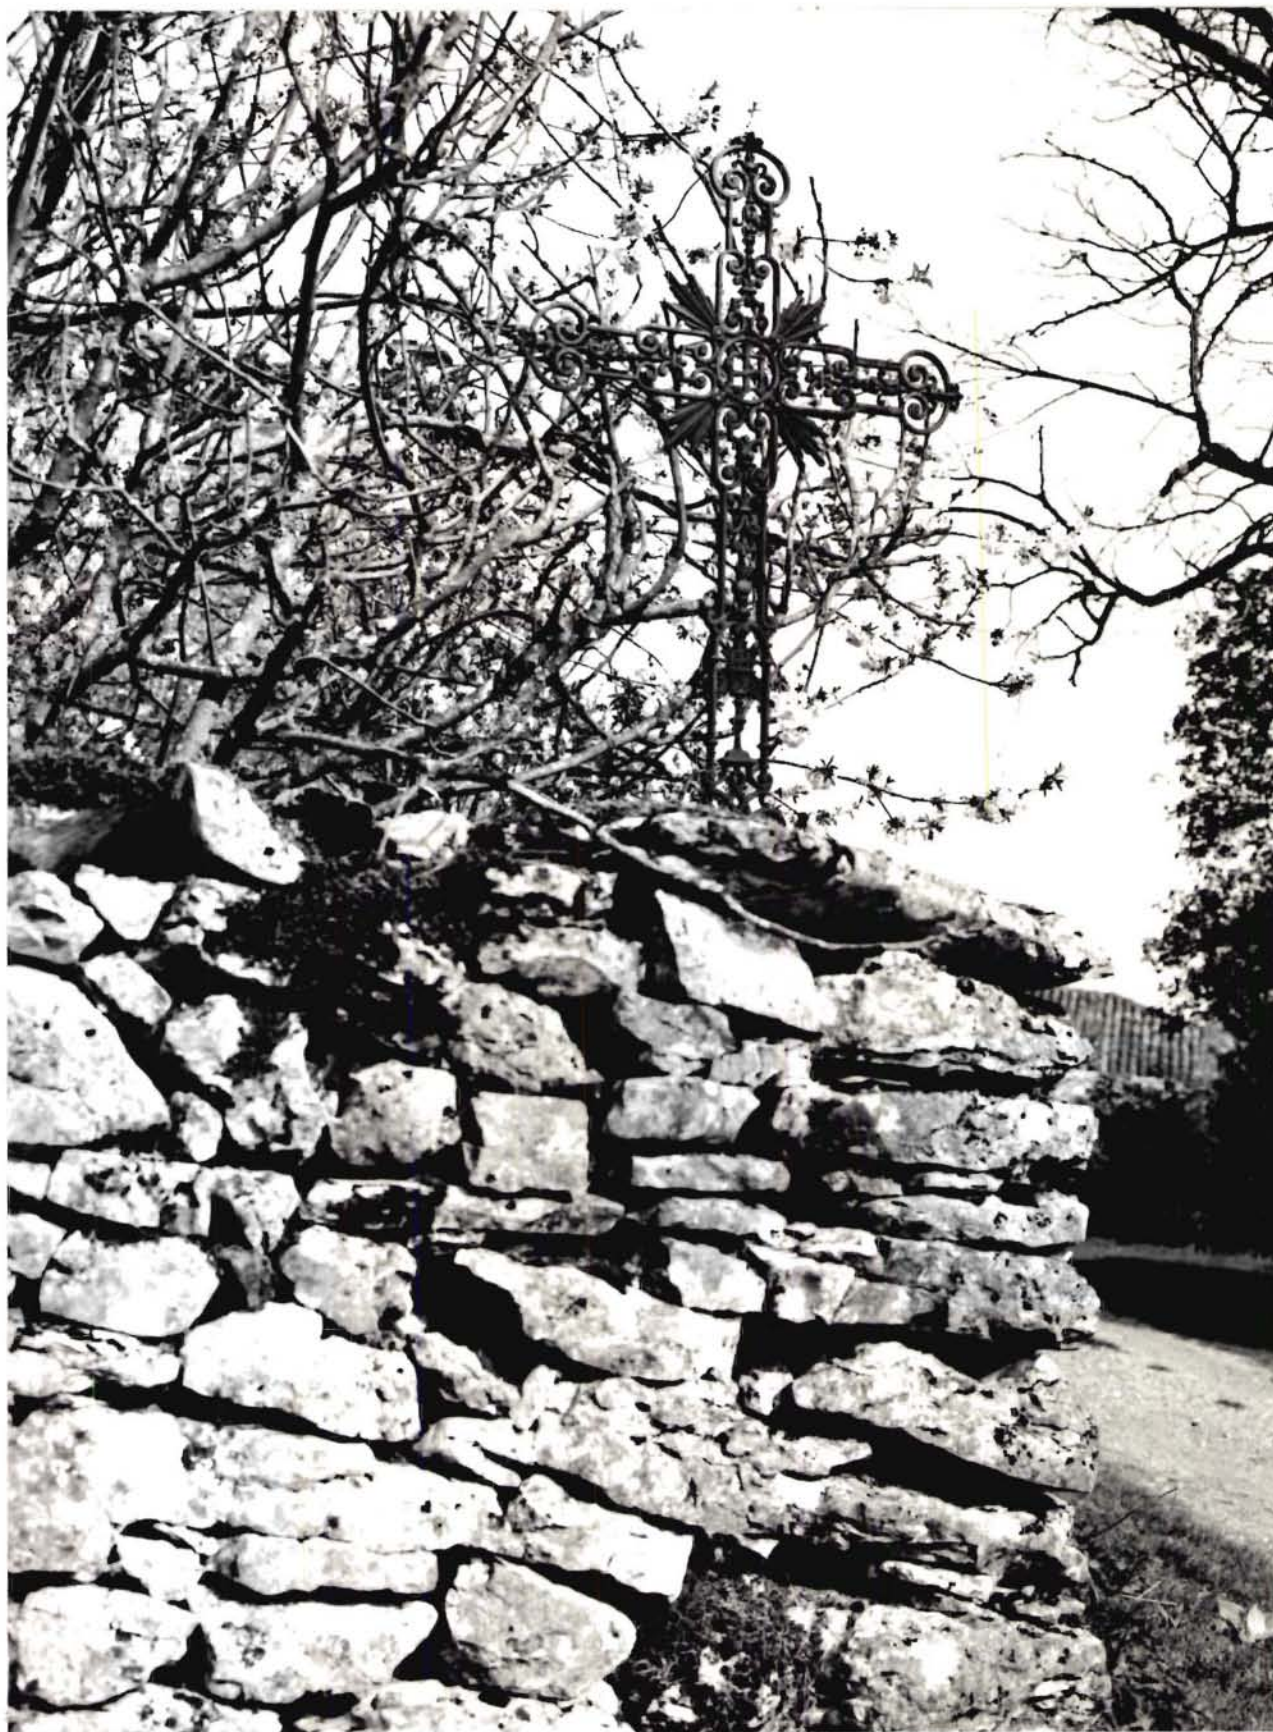
Fig. 17

Croix en fonte sur le muret de  
pierres sèches en bordure du chemin  
d'accès.

- A. Bâtiment principal
- B. Bâtiment de dépendances
- C. Jardin-potager
- D. Croix en fonte (fig. 17-18).

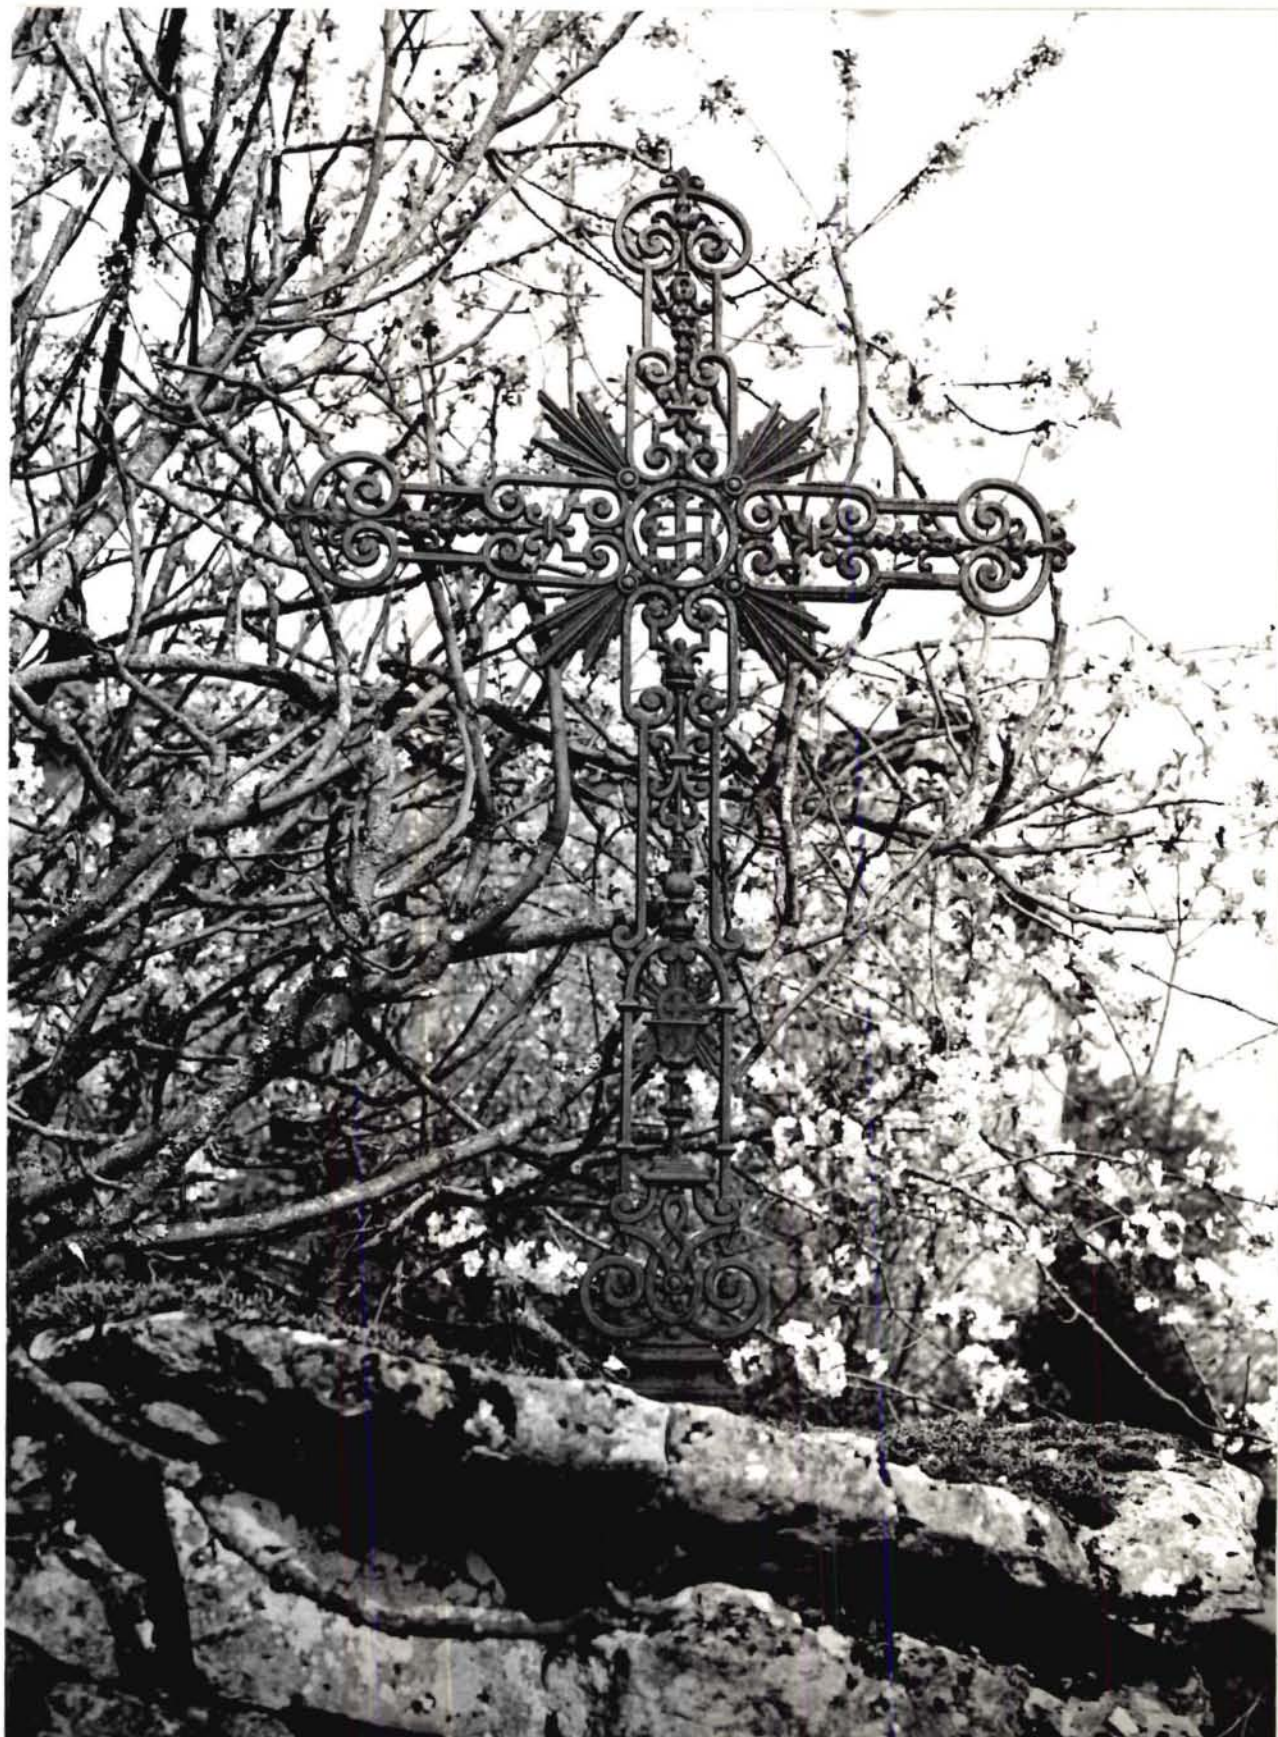
Fig. 18

Croix en fonte sur le muret de  
pierres sèches en bordure du chemin d'accès.
