Commune : SAINT ANTONIN NOBLE VAL

Lieu-dit : LA VEYRIE

Dénomination : **FERME**

Dossier d' INVENTAIRE FONDAMENTAL établi en 1981, 1989 par NOE DUFOUR ANNIE

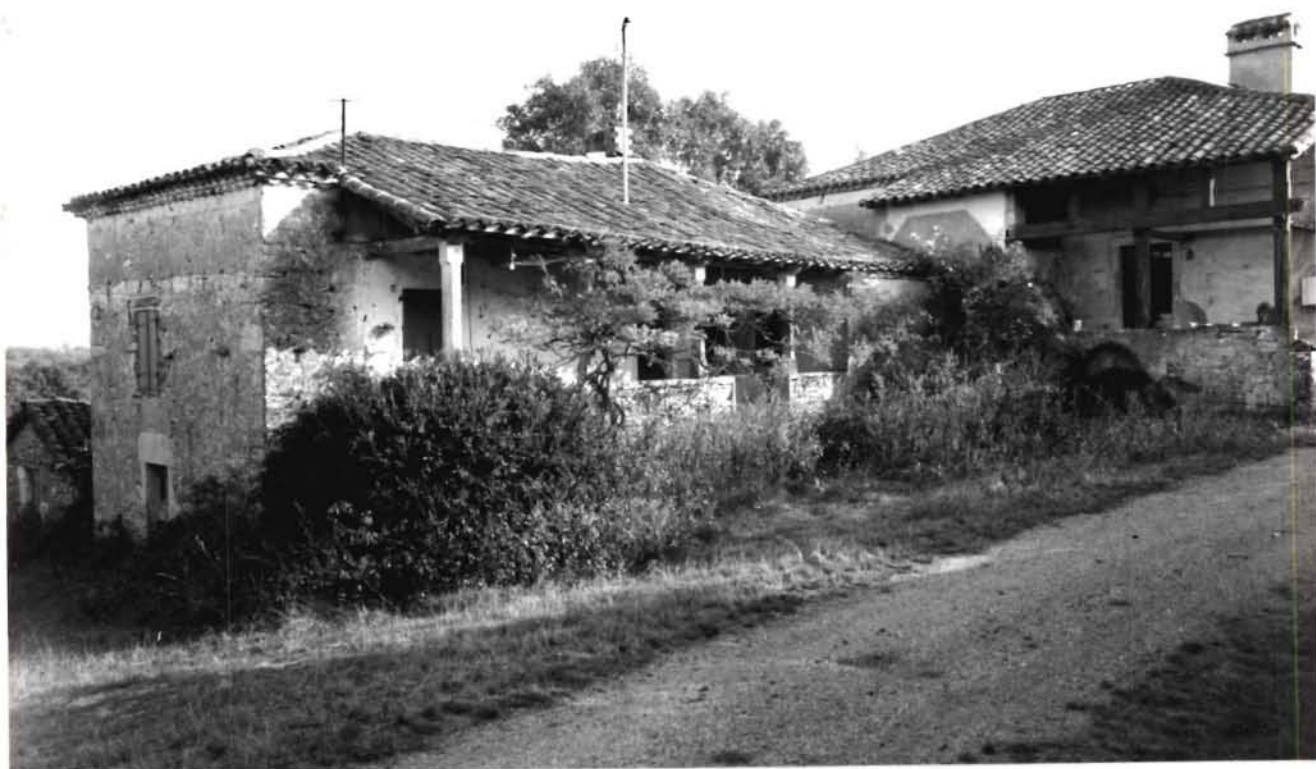
Fig. 1
Cl. Inventaire Midi-Pyr. 81.82.104.V
Ch. SOULA

Bâtiment principal. Ensemble
depuis le Nord.

Cette ferme a été sélectionnée pour son logis à *balet*. Le palier de l'escalier est couvert d'un toit porté ici par des piliers de pierre. Ce palier s'étire sur presque toute la longueur du logis et forme ainsi une véritable galerie. Elle est à rapprocher de la ferme Tarau à Saint-Antonin, datée 1797.

Cette ferme présente la particularité d'avoir été construite sur un terrain en pente. La hauteur de sa façade est donc moindre, l'étage de soubassement n'étant entièrement dégagé que sur l'élévation postérieure. Quelques marches suffisent donc pour accéder au porche qui commande l'habitation située au rez-de-chaussée surélevé. Une autre ferme de ce type a été étudiée à Mas d'Estèbe, commune de Saint-Projet, canton de Caylus.

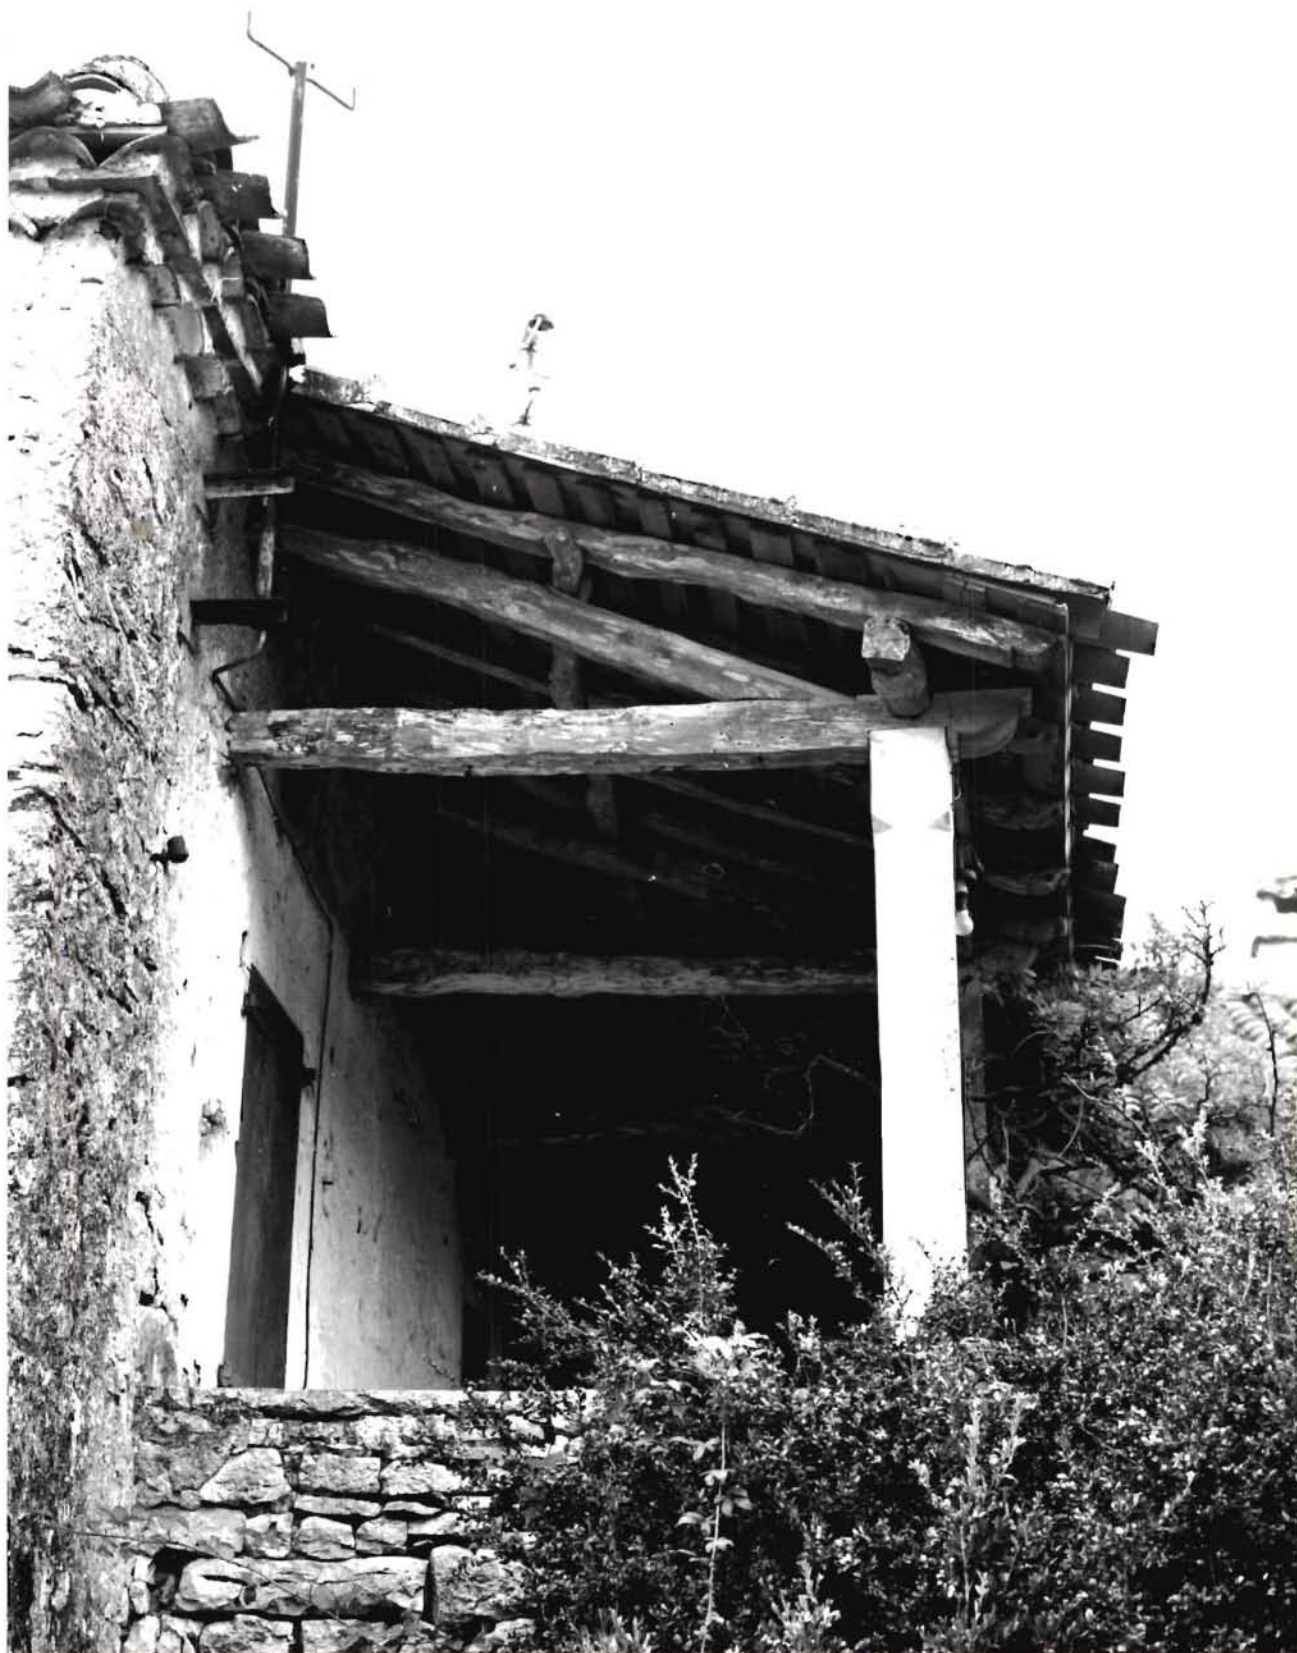
Fig. 2

Bâtiment principal, détail de
la charpente du porche surélevé.

. Porche surélevé (7,70 x 2,57) : fermé par un muret de pierre ; le sol y est dallé de pierre ; la charpente est soutenue par quatre piliers de pierre chanfreinés. Les deux fenêtres et la porte du mur intérieur possèdent des encadrements rectangulaires en pierre avec linteaux et appui monolithes. La petite pièce à droite est une adjonction.

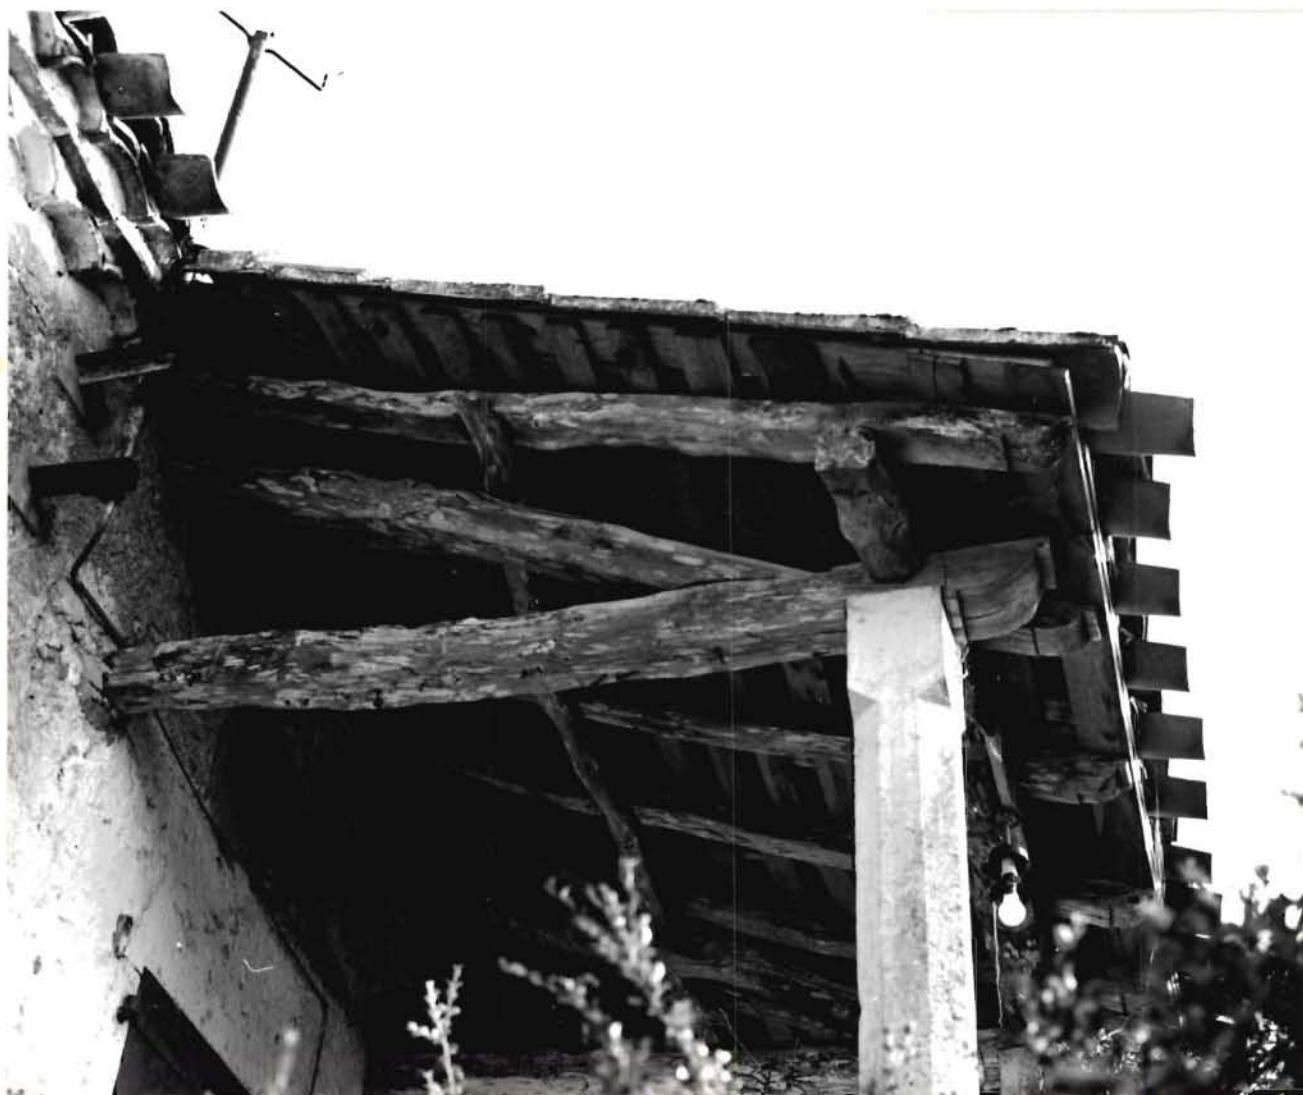
Fig. 3
Cl. Inventaire Midi-Pyr. 81.82.299.X
Ch. SOULA

Bâtiment principal, détail de
la charpente du porche surélevé.

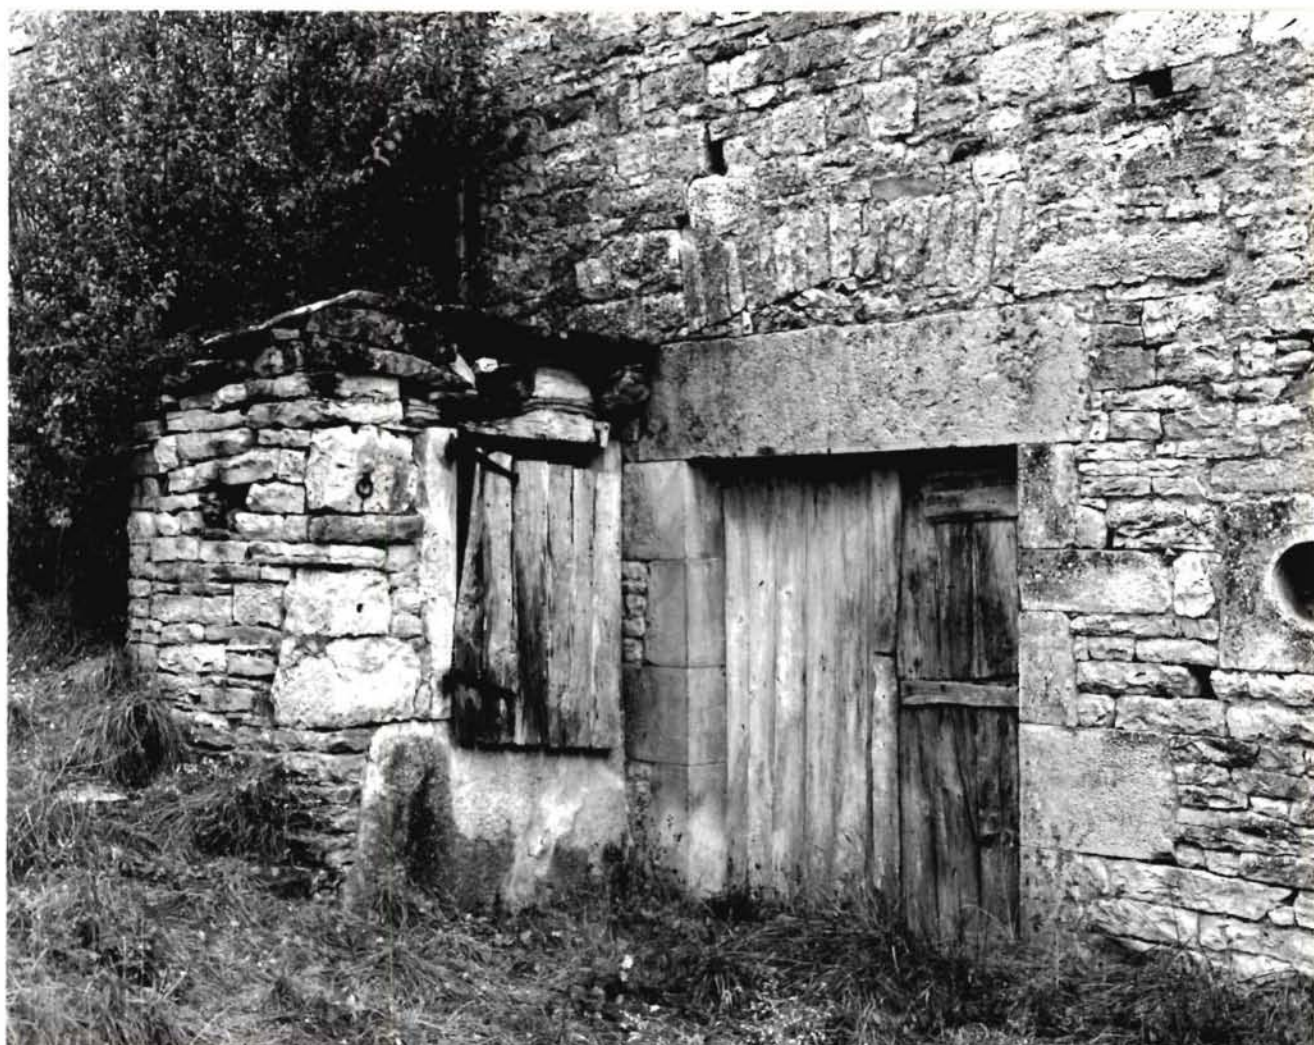
Fig. 4

Grange-étable. Elévation Sud,
porte charretière et citerne à gauche.

En ruines. Contient d'ouest en est : un hangar, une étable et une bergerie dont la porte charretière porte la date 1845 (dimensions : 29,3 m x 10,7 m).

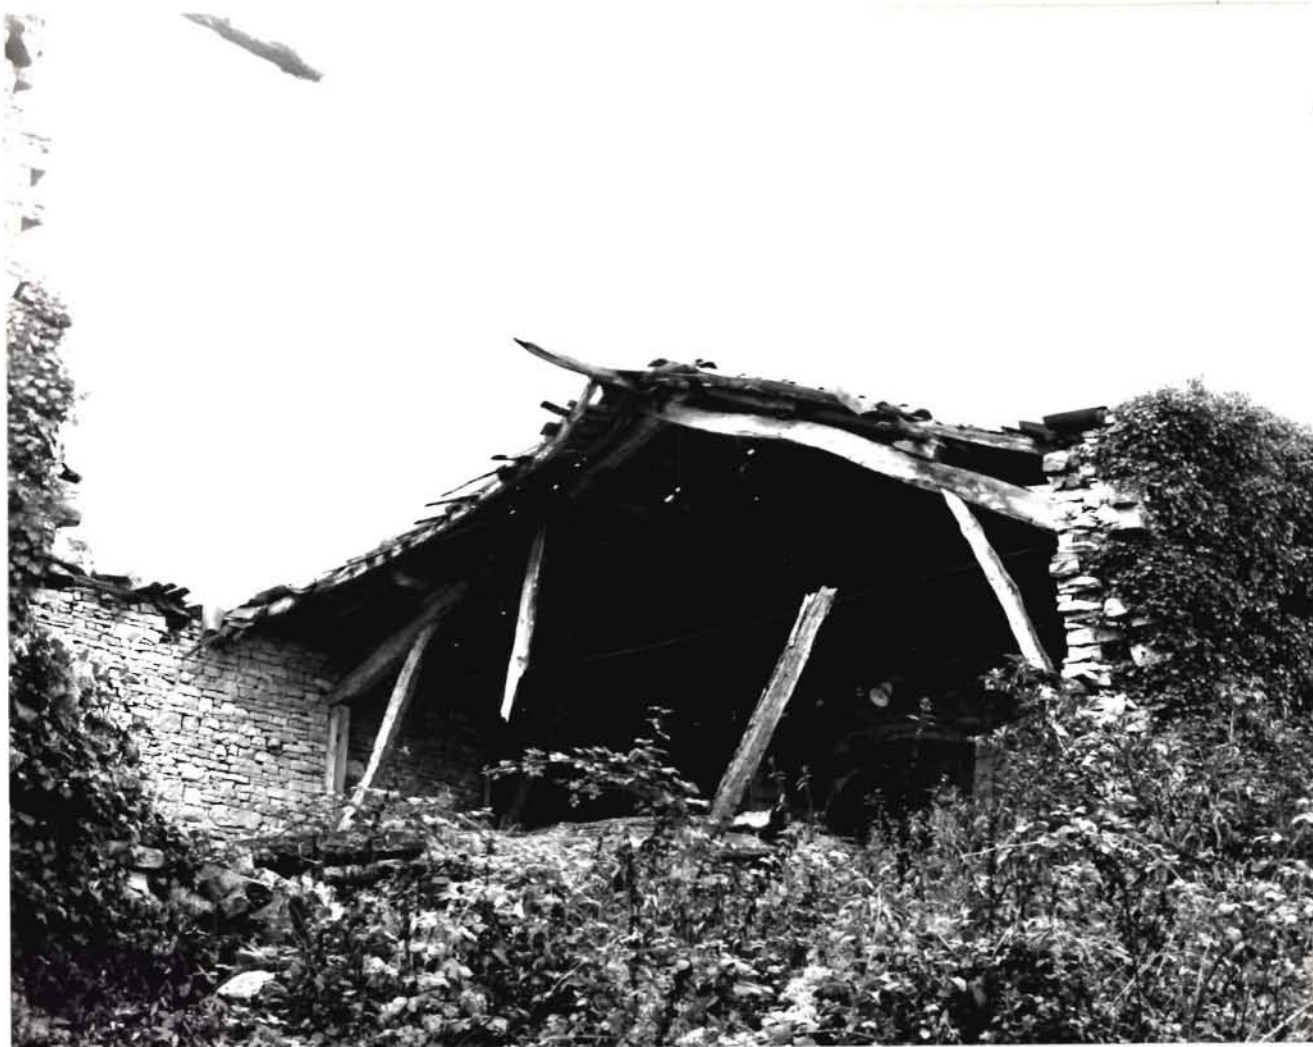
Fig. 7

Grange-étable. Charpente
du fenil.
