Département : 82 1628  
Aire d'étude : SAINT ANTONIN NOBLE VAL  
Commune : SAINT ANTONIN NOBLE VAL  
Lieu-dit : LAMANDINE  
Dénomination : EGLISE PAROISSIALE  
Vocabulaire : SAINT ROCH

Dossier d'INVENTAIRE FONDAMENTAL établi en 1985, 1989 par BONGIU AUREL

EGLISE PAROISSIALE SAINT-ROCH

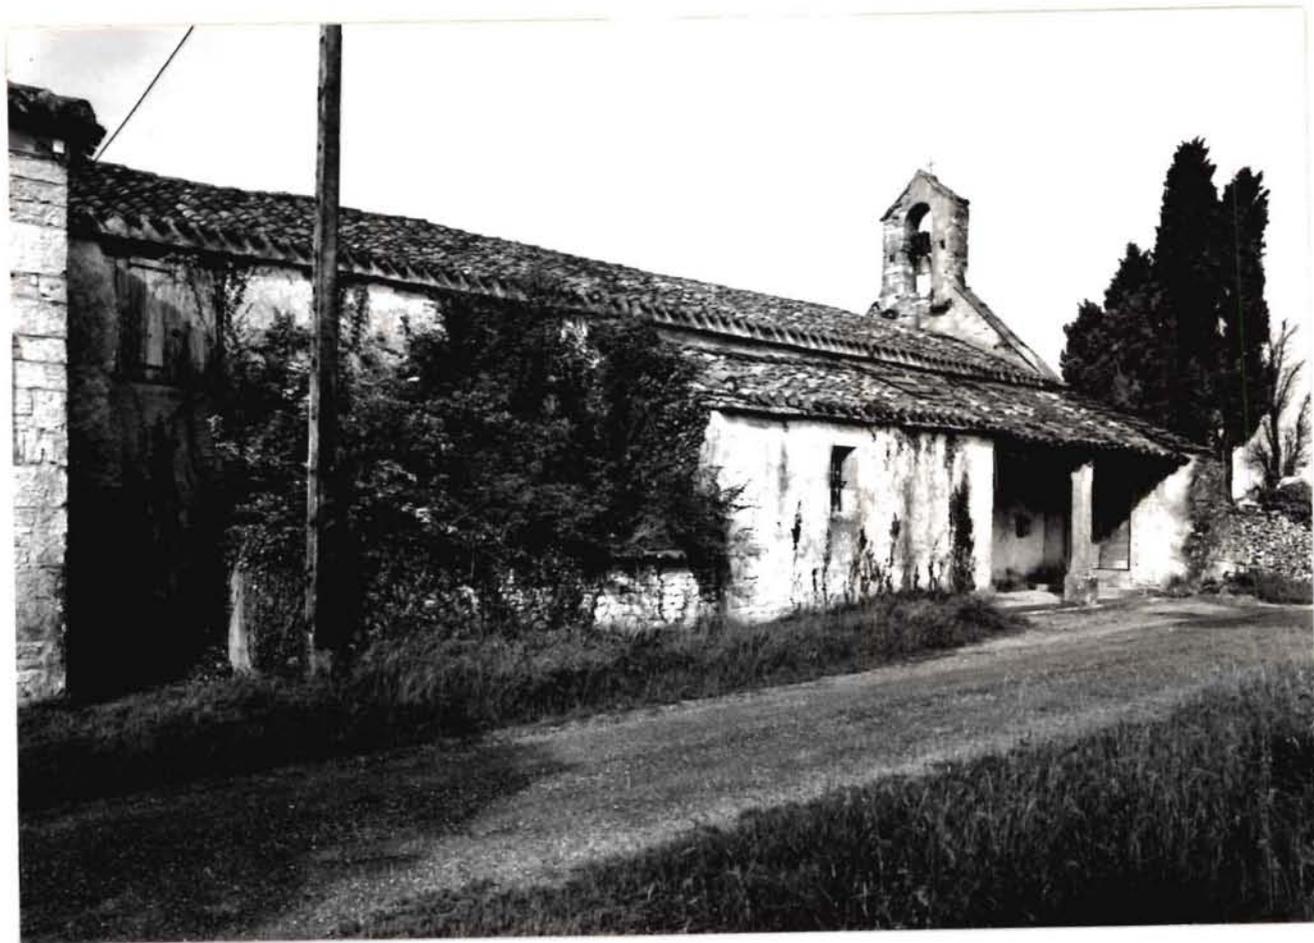
Fig. 1

Ensemble pris du Nord-Est.

#### Elévations extérieures (fig.1-3)

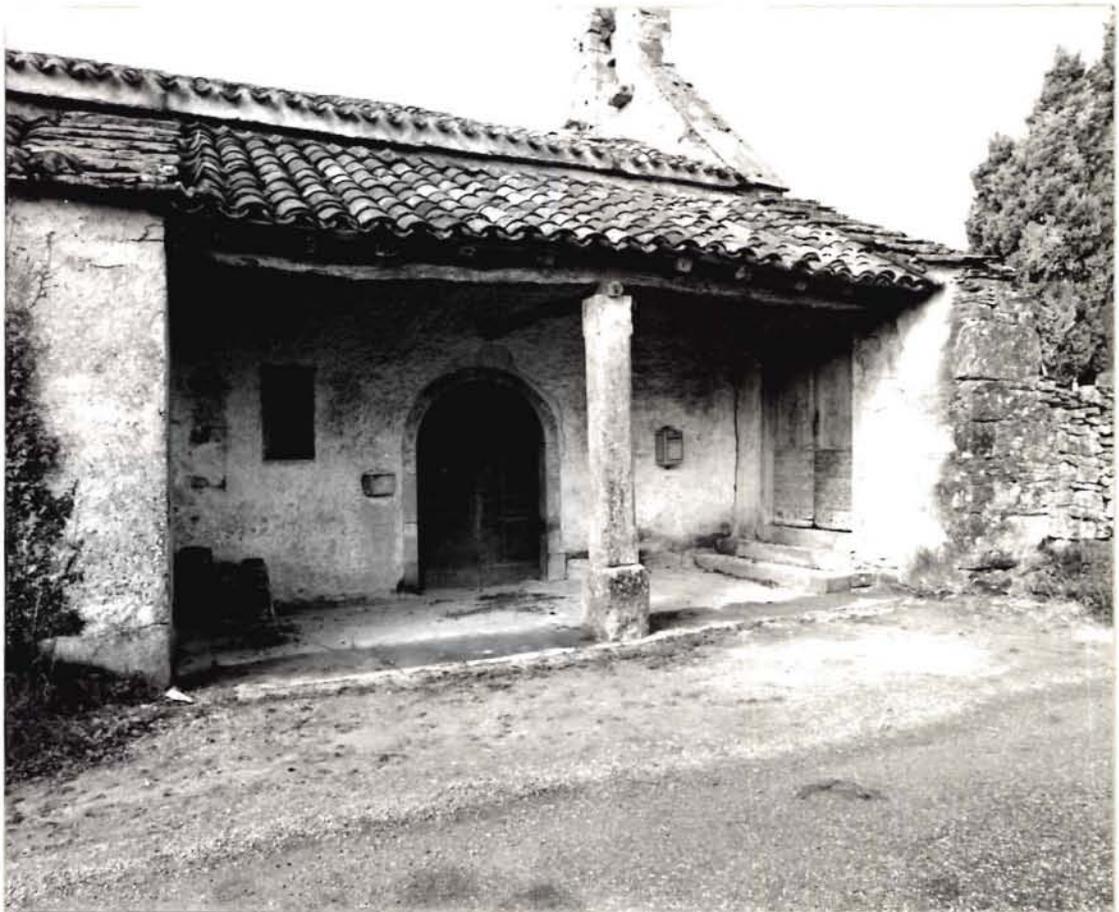
Fig. 2

Nef : Clocher-mur à une baie en plein-cintre percé à mi-hauteur de deux oculi; porte murée, partiellement enterrée, à la base du mur (h.: 0,80 m, l.:0,7 m). Fort déversement et déliaisonnement important avec les murs-gouttereaux (fig.2-3). Mur Nord percé d'une porte en plein-cintre à claveaux appareillés; pilier du porche chanfreiné et portant dates (fig.2). Mur Sud : contrefort court, chapeonné, au niveau de la boutisse en parpaing soutenant la tribune intérieure (fig.3).

Elévation Nord de la nef.

Chapelles latérales : Murs Ouest et Est plus hauts que les murs-gouttereaux Nord et Sud (fig.2-3).

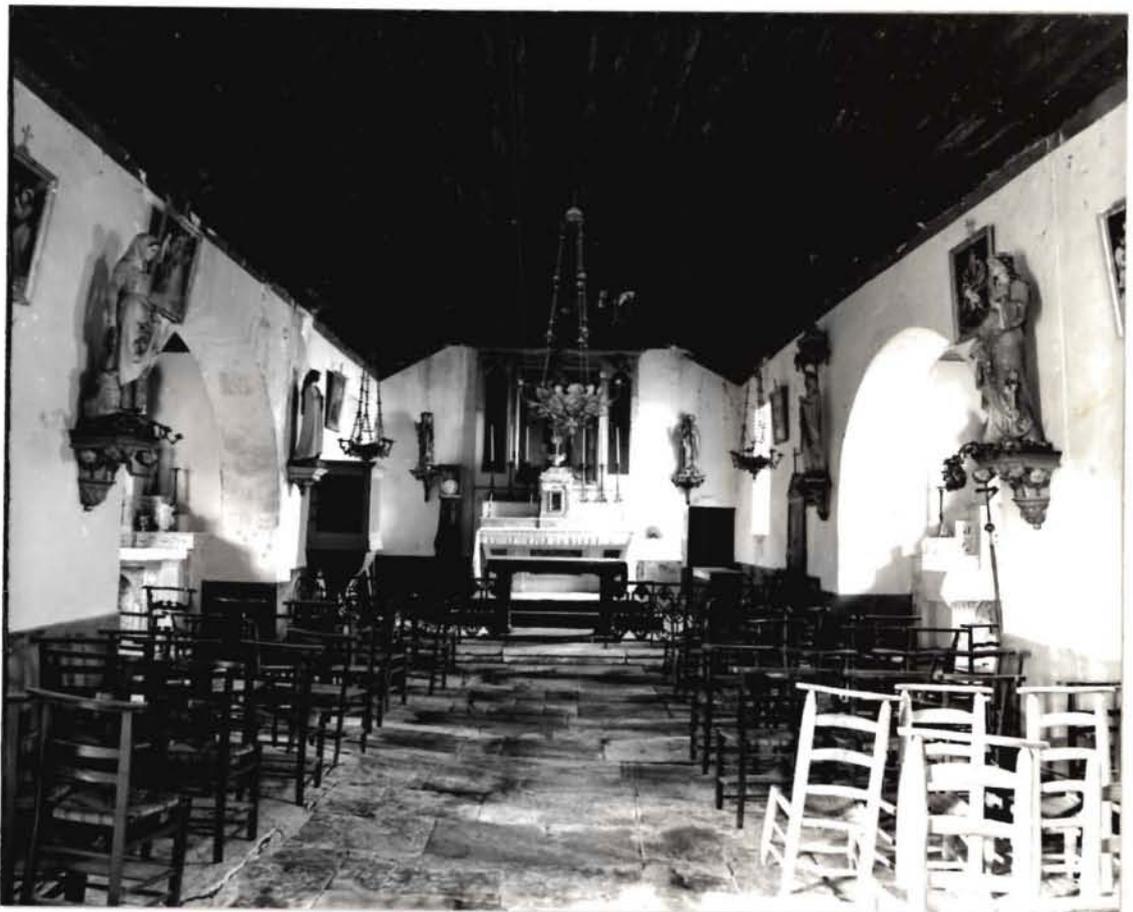
Fig. 4

Choeur : Murs Nord et Sud percés de deux baies rectangulaires symétriques semblables à celles de la nef mais d'une hauteur plus grande. Mur Est percé à l'angle Sud-Est d'une porte rectangulaire (accès à la sacristie); à gauche de celle-ci, petite niche semi-circulaire (armoire aux Saintes-Huiles) (fig.4).

Vue intérieure de la nef et du chœur.

Charpente lambrissée pour la nef et le chœur; chapelles latérales plafonnées (fig.4-5). Plafonds des chapelles latérales au même niveau, mais plus bas que celui de la nef et du chœur; grandes-arcades en plein-cintre surbaissé entre la nef et les chapelles latérales; déversement des murs-gouttereaux.

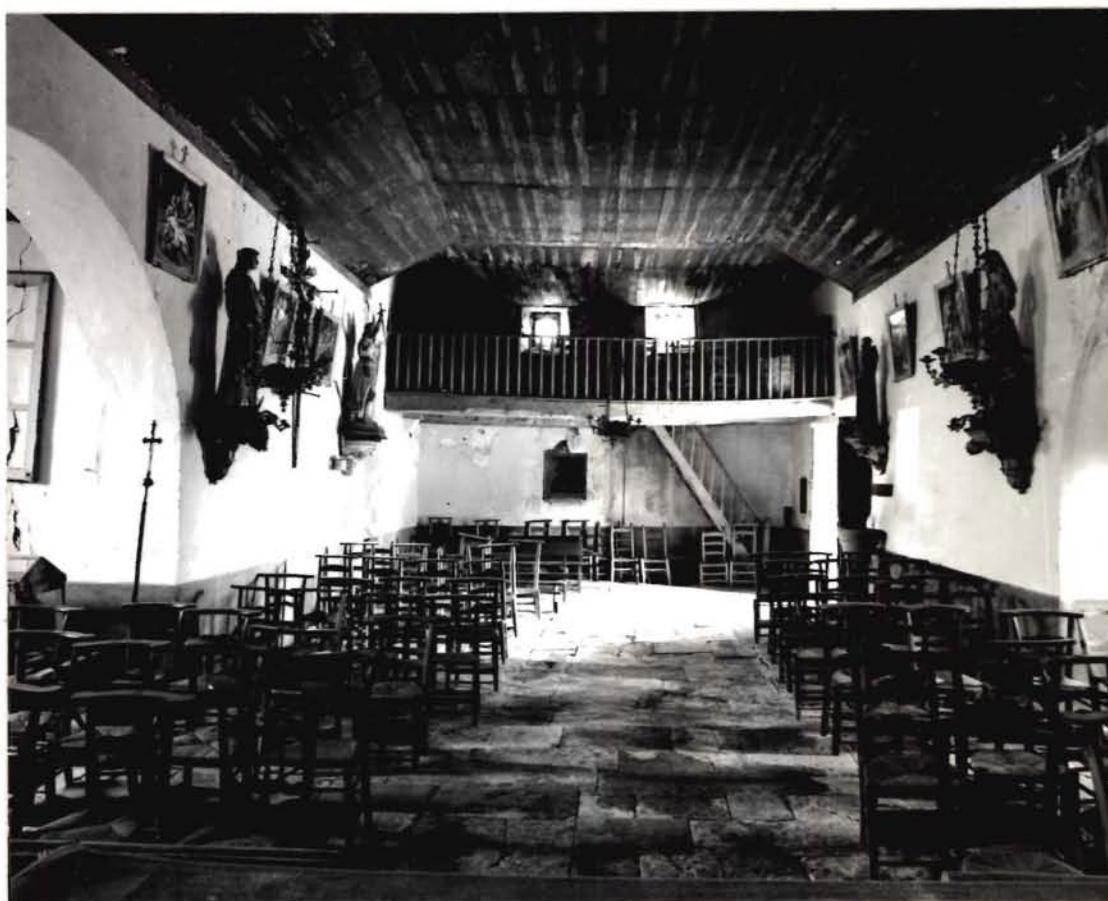
Fig. 5

Nef : Mur Ouest : tribune en bois soutenue par des corbeaux encastrés dans les murs-gouttereaux (accès par un escalier droit à 11 marches, en bois); grande niche rectangulaire à fond plat sous la tribune (porte murée ?; cf. élévations extérieures); mur percé sous plafond de deux fenêtres fortement ébrasées (fig.5). Murs Nord et Sud percés de deux fenêtres symétriques, au même niveau, à ébrasements profonds, de tracé rectangulaire (arrière-voussure masquée par des planches). Mur Nord percé d'une porte couverte d'un linteau en bois; à l'angle Nord-Ouest, petite niche rectangulaire.

Vue de la nef prise du chœur.
